Wehrkataster der Krems und ihrer Zuflüsse

Gewässerschutz
Bericht 32/2004

WEHRKATASTER DER KREMS UND IHRER ZUFLÜSSE

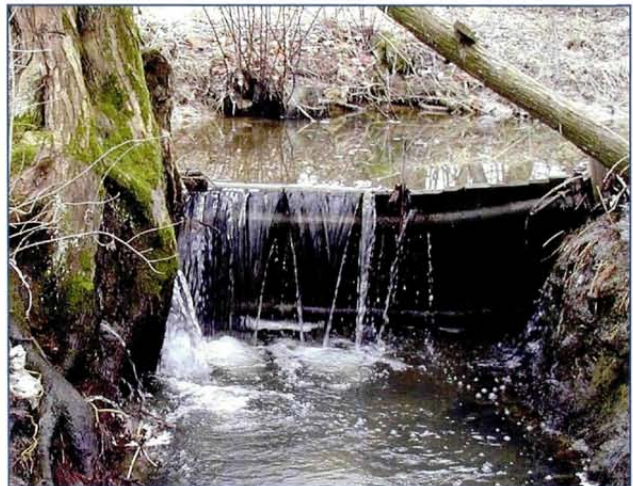
- Grundsätzlich überwinden Fische Hindernisse im Wasserkörper schwimmend, von den heimischen Fischarten können nur Bachforellen Hindernisse im Sprung überwinden (WAGNER 1992). Ein abgelöster Wasserstrahl (sog. freier Überfall) kann von der aquatischen Fauna nicht durchschwommen werden und ist daher nicht passierbar (Abb. 5). Generell stellen Überfälle schon ab einer verhältnismäßig geringen Höhe ein Wanderhindernis dar. PARASIEWICZ et al. (1998) geben maximale Überfallhöhen von 20 cm in Salmonidengewässern und 5 cm in Cyprinidengewässern an. VORDERMEIER & BOHL (2000) konnten eindeutig nachweisen, dass Abstürze mit einer Fallhöhe ab 5 cm als Migrationsbarrieren für Kleinfischarten wirken.

Abb. 5:
Ein abgelöster Wasserstrahl ist für die aquatische Fauna nicht durchwanderbar.

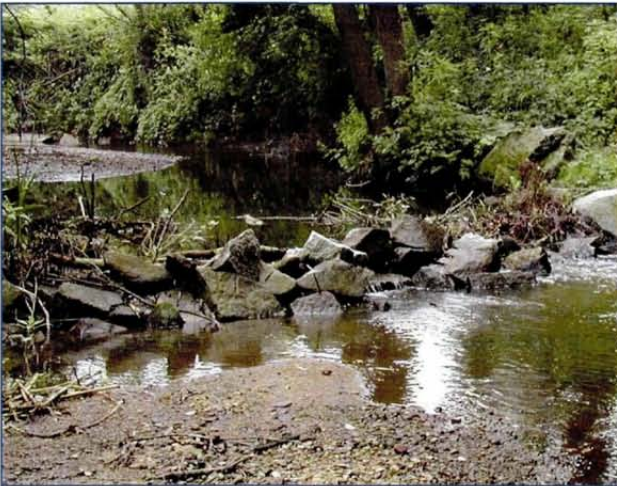
- Ein entscheidendes Kriterium, das vor allem kleine Querbauwerke mit geringen Stauhöhen für Fische unpassierbar macht, ist die Aufspaltung des Wasserkörpers. Wenn das Querbauwerk nicht kompakt gebaut ist, wie dies häufig bei Konstruktionen aus losen Steinen oder Holz der Fall ist, so wird der Abfluss in eine Vielzahl kleiner Wasserkörper zerlegt, die das Bauwerk durchströmen. Jeder einzelne dieser Wasserstrahlen ist aufgrund seiner geringen Dimension unpassierbar (Abb. 6). Auch dieses Kriterium gilt für beide Wanderrichtungen.

Abb. 6:
Querbauwerke, die von einer Vielzahl kleiner Wasserkörper durchströmt sind, sind für Fische unpassierbar (Foto: Kl. Gusen).

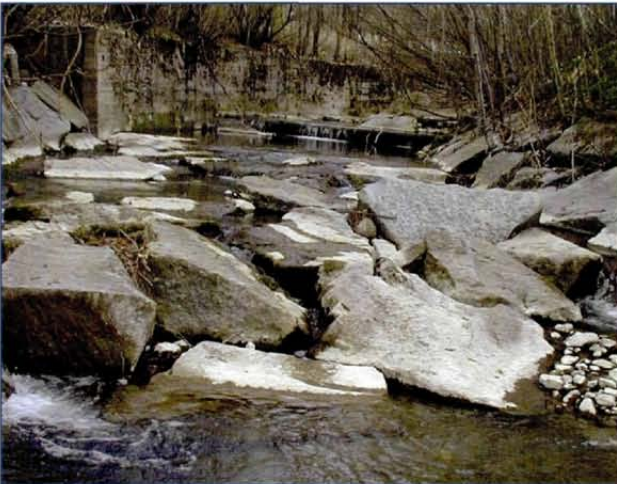
Abb. 7:
Verliert sich der Wasserkörper zwischen großen Blöcken, ist eine Migration nahezu unmöglich.

- Große Blöcke die häufig im Bachbett verlegt werden, um beispielsweise die Sohle für den Hochwasserfall zu stabilisieren, führen zu einer ähnlichen Situation. Der Wasserkörper wird mehrfach aufgeteilt und verliert sich zwischen den Blöcken (Abb. 7).

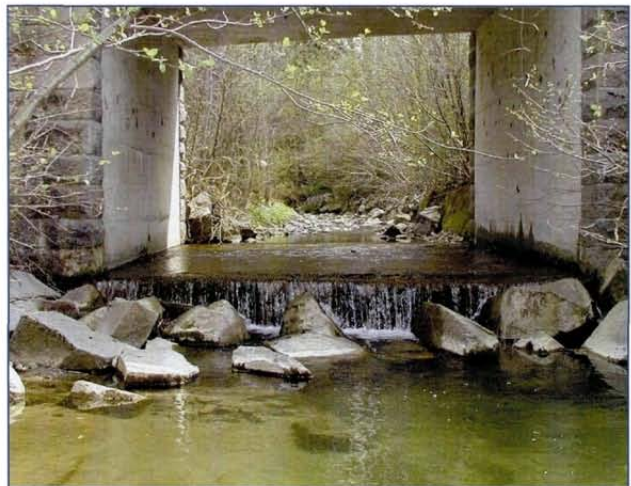
Abb. 8:
Dieses Querbauwerk verfügt über eine ganze Reihe konstruktiver Merkmale (siehe Text), die die Passierbarkeit verhindern.

Querbauwerke vereinen oft mehrere Kriterien für die Einschränkung der Passierbarkeit in sich. Als Beispiel ist in Abb. 8 ein Durchlass dargestellt, dessen Sohle zu glatt ausgeführt und zu flach und breit überströmt ist. Gleiches gilt für die Überfallkante, an der zudem ein abgelöster Überfall besteht.

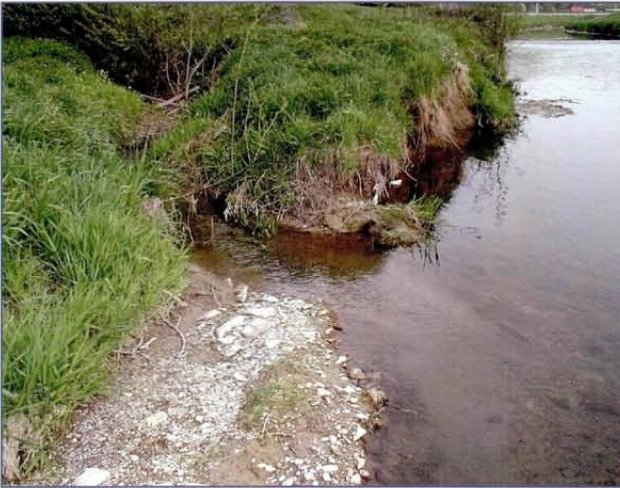
Der Grennelbach verfügt zwar nur über eine Dotation von etwa 5 l/s, aufgrund seiner natürlich erhaltenen Mündungsbereiches ist er aber im Mündungsbereich problemlos passierbar (Abb. 22).

Abb. 22:
Der Grennelbach ist im
Mündungsbereich natürlich
erhalten und daher problemlos
passierbar.

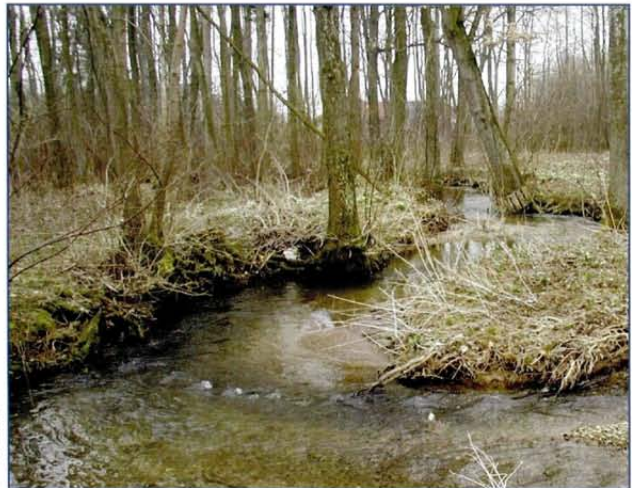
Im gesamten Ober- und Mittellauf des Seilerbaches sind die Ufer durch weitgehend natürliche Strukturen charakterisiert (Abb. 28). Eine starke Eintiefungstendenz ist im Oberlauf bei Stichelberg zu beobachten, wo der Bach in Form eines Entwässerungsgrabens entlang der Ackerränder geführt wird. In diesem Bereich wurde die Ufervegetation weitgehend entfernt, während sonst weitgehend unbeeinflusster Auwald die Ufer säumt. Die Sohle ist von Schotter- und Steinmaterial in standorttypischen Korngrößen bedeckt, nur in lokal begrenzten, strömungsberuhigten Bereichen sind Feinsedimentablagerungen auffällig. Immer wieder finden sich mehr oder weniger ausgedehnte Schotterbänke im Bachbett, die bisweilen auch weite Flächen in den Aubereichen bedecken.

Abb. 28:
Charakteristischer, weitgehend
natürlicher Verlauf des Seilerbaches
in seinem Mittel- und Oberlauf.

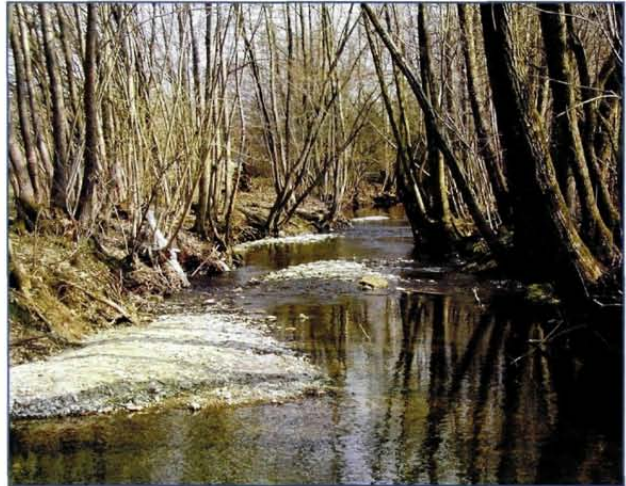
Die Ufer im sich schlängelnden Ober- und Mittellauf sind mit charakteristischen Ufergehölzen bewachsen, das Umland ist durch großflächige Äcker und Wiesen gekennzeichnet. Teilweise wurde die Ufervegetation gerodet und die Wirtschaftsfelder reichen bis an die Uferböschung heran, sodass entlang des Gewässers kaum eine Puffervegetation ausgebildet ist (Abb. 33).

Abb. 33:
Gerodete Ufer im Oberlauf des Dambaches.

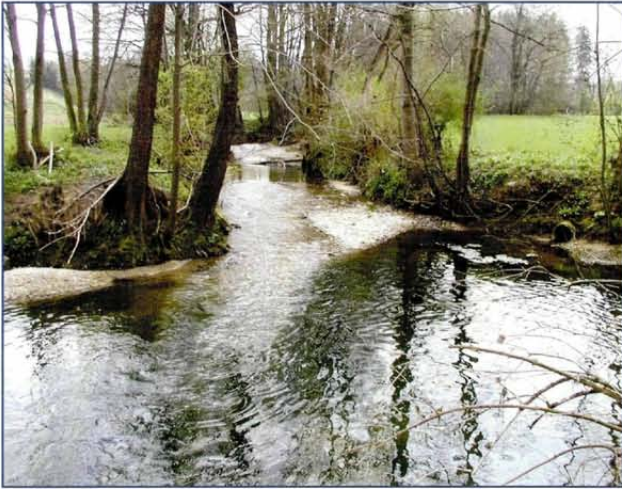
sind in diesem Bereich meist niedrig und angeschwemmtes Totholz erhöht zusätzlich die Verzahnung des Gewässers mit dem Umland. Im Gewässerbett sind teilweise ausgedehnte Schotterbänke ausgebildet (siehe Kapitel "Längsverbauung"). Der Fernbach mündet etwa 600 m flussaufwärts der Mündung des Edtbaches bei Hehenberg in den Sulzbach. Der Mündungsbereich ist für die aquatische Fauna problemlos passierbar (Abb. 46).

Abb. 46:
Mündung des Fernbaches in den Sulzbach.

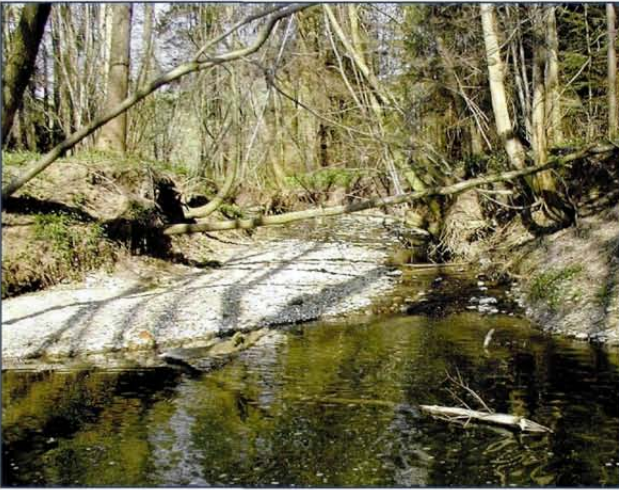
In diesem Bereich ist der Binderbach wie auch der Fernbach ein typischer Gebirgsbach, der von den hohen Abflüssen während der Schneeschmelze im Frühjahr geprägt ist. Das Sohlsubstrat wird von grobem Schotter und Steinen dominiert und die Uferböschungen fallen relativ steil in das Bachbett ab. Der Mündungsbereich und der Unterlauf des Baches bis zum ersten Querbauwerk sind für die aquatische Fauna ungehindert passierbar (Abb. 50).

Abb. 50:
*Mündungsbereich des Binderbaches
in den Fernbach.*

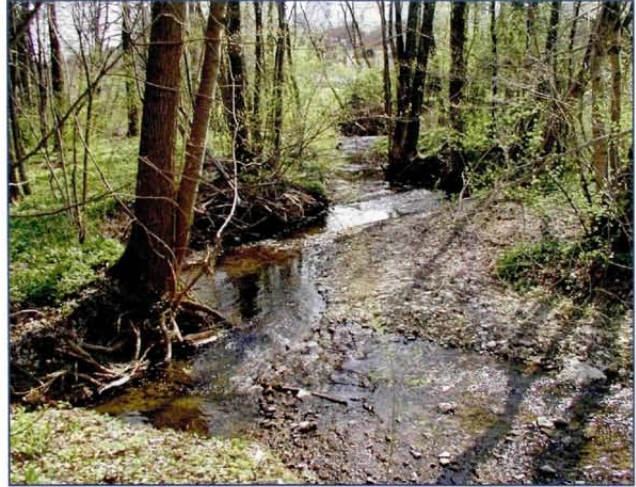
Abb. 51:
Strukturreicher Abschnitt des Feyreggerbaches.

Auch die Wasserführung des Feyreggerbaches war während der Kartierung sehr gering. Der ganze Kartierungsabschnitt befindet sich im Ortsgebiet von Feyregg, vor allem im oberen Teil der begangenen Bachstrecke reicht das Siedlungsgebiet bis direkt an das Gewässer heran. Die Uferböschungen sind zwar relativ wenig verbaut (siehe Kapitel "Längsverbauung"), die typische gewässerbegleitende Vegetation ist aber auf wenige einzelne Bäume und Sträucher reduziert. Zwischen den Siedlungen mäandriert der Feyreggerbach, es bilden sich flache Schotterbänke und Kolke aus, die insgesamt ein Bild sehr abwechslungsreicher Strukturen ergeben (Abb. 51).

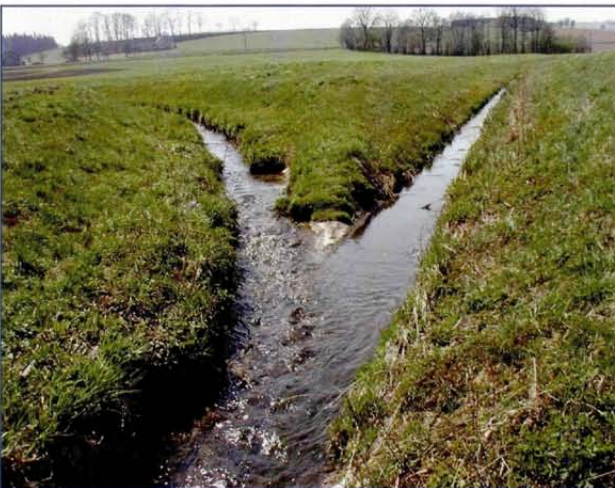
Abb. 54:
Orografisch rechtsseitig (im Bild links) mündet der Aubach in den Kremsegger Bach.

höhere Wasserführung als der Kremseggerbach selbst (Abb. 54). Aus diesem Grund und weil der Kremsegger Bach ohnehin kanalisiert ist, wurde der Aubach weiter bachaufwärts kartiert.

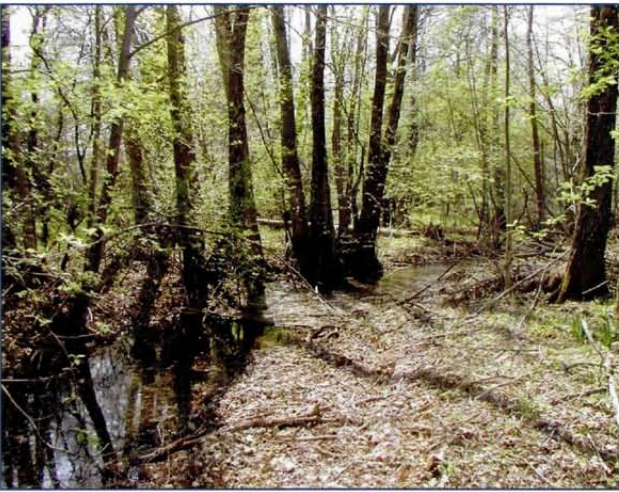
Der Unterlauf des Inslingbaches entwässert hauptsächlich Grünflächen, nur einzelne Gehöfte befinden sich hier. Das Gewässer wird über weite Strecken von einem Gehölzsaum begleitet, der sich in der Gegend um Hierzenberg zu einem lichten Wald ausweitet (Abb. 65). Die Uferböschungen sind sehr flach auslaufend und Geschwemmselansammlungen deuten auf periodische Überschwemmungen im Frühjahr hin, während derer das Gewässer weit ausuferet.

*Abb. 65:
Der Inslingbach nahe Hierzenberg.*

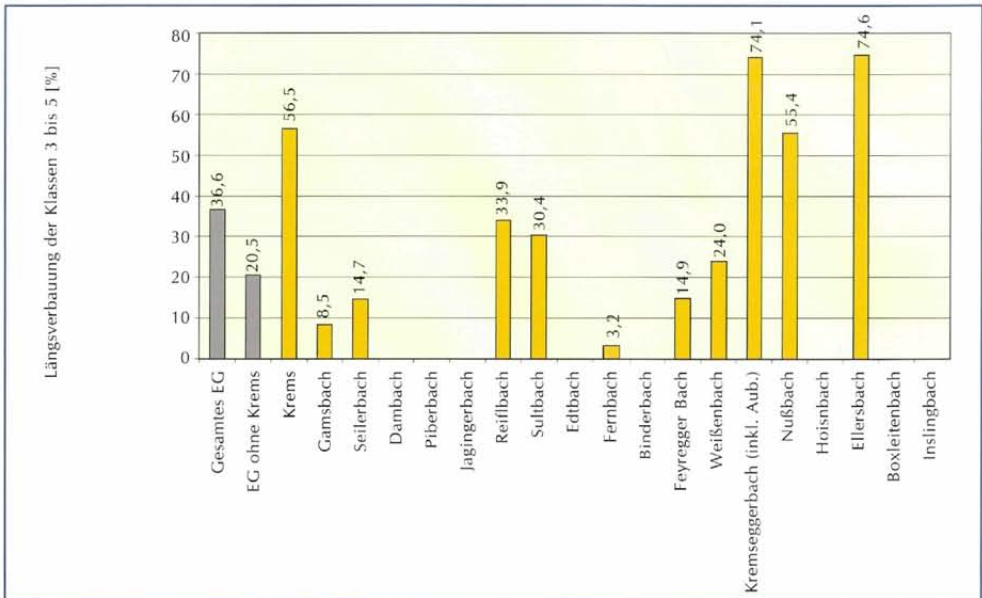
Die Kreams ist über 56,5 % ihrer gesamten Lauflänge mit der Verbauungsklasse 3 oder schlechter zu bewerten (Abb. 67). Mehr als 30 km sind dementsprechend reguliert oder kanalisiert. Dazu kommen weitere 5 km trocken fallender Restwasserstrecken. Für die Beschreibung der Uferverbauungen im Detail wird der gesamte Lauf in die drei folgenden Abschnitte unterteilt:

Abb. 67: Anteil der verbauten Uferlinie (Klasse 3 bis 5) in Prozent der untersuchten Lauflänge (EG = Einzugsgebiet).

Im Seilerbach sind insgesamt 14,7 % der Uferlinien der Klasse 3 oder schlechter zuzuordnen (Abb. 67). Sie sind ausschließlich im Unterlauf von der Mündung bis zur Landesstraßenquerung beim Kremsmayerhof zu finden. Der etwa 100 m lange Mündungsbereich ist in einen Kastendurchlass gefasst und als völlig naturfern mit der Klasse 5 zu bewerten. Daran schließt ein 1,2 km langer, regulierter Abschnitt an, in dem beide Ufer durch Blockwurf gesichert sind und in regelmäßigem Abstand von etwa 20 m gefälleausgleichende Querbauwerke die Sohle stabilisieren (Abb. 70).

Der Sulzbach ist mit einem Einzugsgebiet von 84,7 km² der größte Zufluss der Krems und mündet in Halbarting rechtsseitig in den Hauptfluss. Im Vergleich mit dem gesamten Einzugsgebiet ist er bezüglich der Längsverbauung durchschnittlich beeinträchtigt. Knapp mehr als 30 % der Uferlinie fallen in die Längsverbauungsklassen 3 oder schlechter (Abb. 67), für das gesamte Einzugsgebiet liegt dieser Wert bei 37 %.

Der Ellersbach zählt zu den am stärksten verbauten Bächen des Kremseinzugsgebietes. Knapp 75 % der Ufer sind zumindest mittels Blockwurf reguliert und abschnittsweise ist zusätzlich die Sohle gesichert (Abb. 67). Ein weiteres gravierendes Problem für die Gewässerfauna des Ellersbaches stellt die Tatsache dar, dass er in eine trockene Restwasserstrecke der Krems mündet. Dort versickert der größte Teil des Wassers innerhalb weniger Meter im Schotterkörper, sodass nur ein unzureichender Wasserkörper für Fische übrig bleibt. Die Einwanderung für Fische aus der Krems wird durch Holztraversen im Mündungsbereich des Baches zusätzlich erschwert.

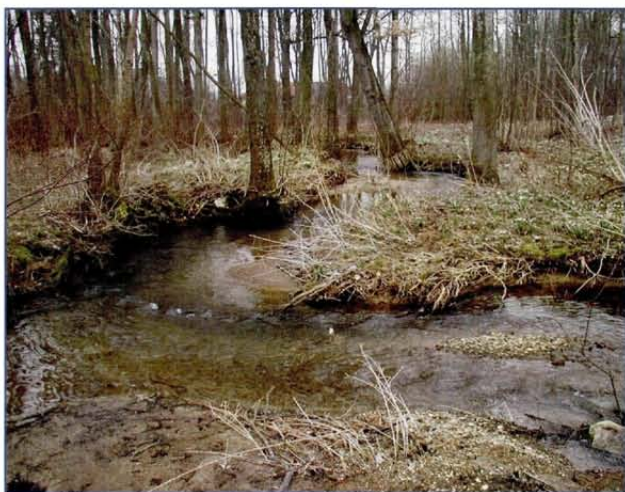
Abb. 71:
Völlig naturbelassener, mäandrierender Mittellauf des Seilerbaches.

Verfügung und der Seilerbach präsentiert sich als heterogener, mäandrierender Voralpenbach (Abb. 71). Der intakten Morphologie des Baches ist es sicher auch zuzuschreiben, dass sich hier noch der stark gefährdete Steinkrebs (*Austropotamobius torrentium*) findet.

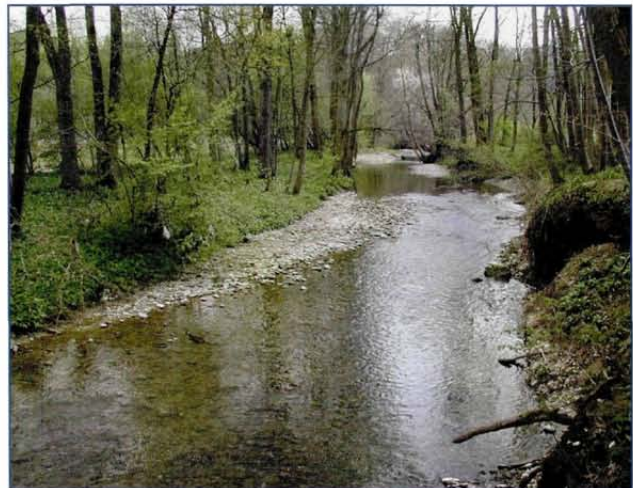
*Abb. 74:
Natürlich erhaltener Abschnitt des
Sulzbaches.*

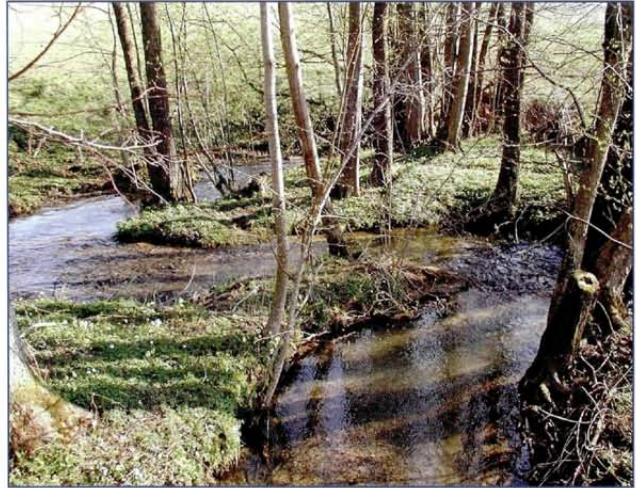
*Abb. 75:
Mäandrierender Unterlauf des
Edtbaches.*

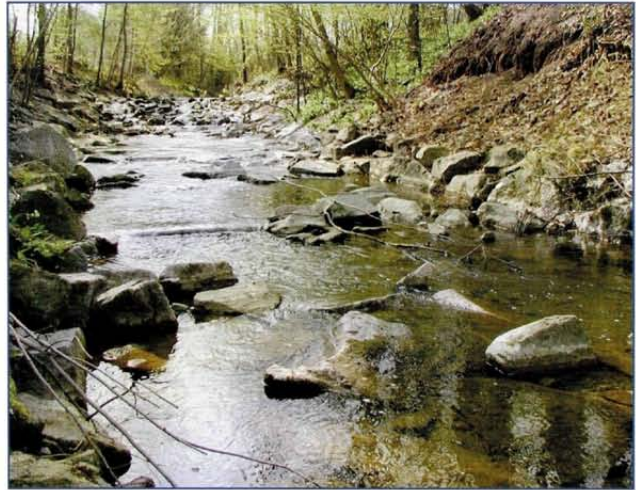
Abb. 76:
*Der Unterlauf des Nußbaches ist
streckenweise durch Berollung an
der Sohle gesichert*

Wie die Kreams im Mündungsbereich des Nußbaches, so ist auch dieser beidseitig mittels Blockwurf reguliert. Dieser etwa 400 m langen Strecke der Längsverbauungsklasse 3 folgt ein Abschnitt mit zusätzlicher Sohlsicherung, der der Klasse 4 zugeordnet werden muss (Abb. 76). Die Stabilisierung der Sohle erfolgte durch Berollung, die zusätzlich mit Holztraversen fixiert wurde.

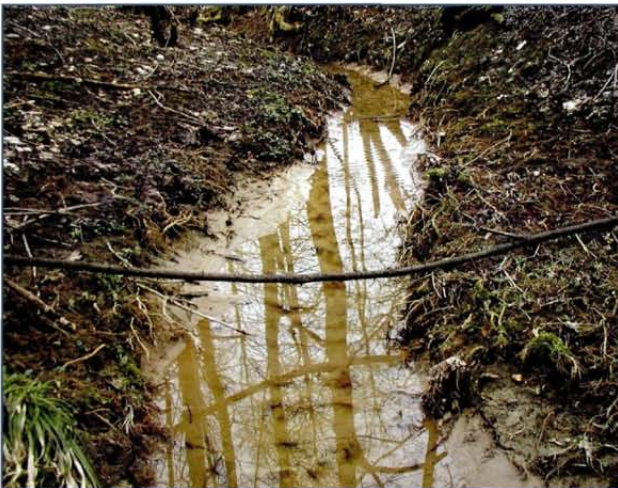
- Punktuelle Feinsedimenteinträge an Drainagen: vor allem die Summenwirkung der zahlreichen ober- und unterirdischen Drainagen wirkt sich fatal auf die Gewässer aus. In manchen Fällen bringen die Drainagen dermaßen hohe Frachten mit sich, dass die ursprüngliche Sohlcharakteristik völlig verloren geht und das Gewässer flussabwärts der Drainage völlig verschlammmt (Abb. 78).

Abb. 78:
Drainage im Einzugsgebiet des Gamsbaches

Weiters empfiehlt sich die Vorschaltung von Sand- beziehungsweise Feinsedimentfängen für Drainagen, bevor diese in den Bach einmünden (ALTMÜLLER & DETTMER 1996). Diese Sandfänge können in regelmäßigen Abständen ausgebaggt und das Baggergut anderweitig verwendet werden. Die Schadstoffeinträge aus Drainagen können über bepflanzte Bodenfilter oder Feuchtbereiche im Gewässerumland, in denen die belasteten Wässer versickern, reduziert werden. Solche Anlagen können auch in Kombination mit Sandfängen gestaltet werden.
