Potentialstudie SALZKAMMERGUT

Ökologischer
Zustand und
Verbesserungs-
möglichkeiten
an den Zuflüssen
von Mondsee
und Irrsee

Gewässerschutz
Bericht 44

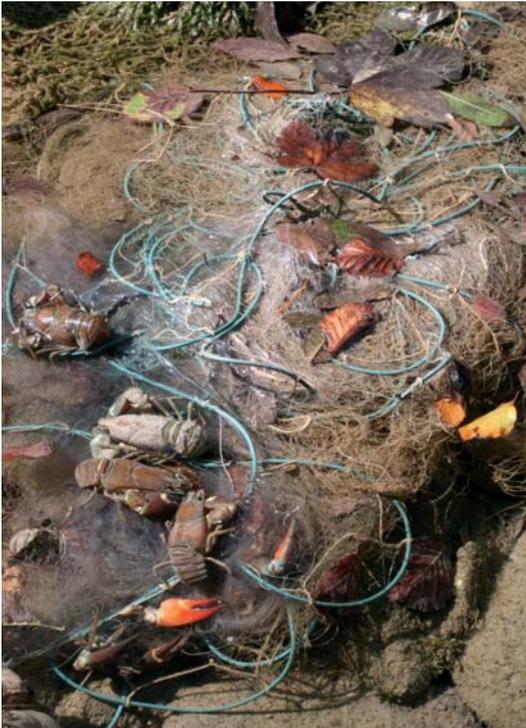
Abb. 2: Der Signalkrebs ist vor allem zur Laichzeit im Herbst auch tagsüber im Gewässer zu sehen (Foto: entsorgtes Kiemennetz in der Wangauer Ache).

Adulte Individuen konnten während der Freilandarbeiten über den gesamten Lauf der Fuschler Ache und Wangauer Ache beobachtet werden (Abb. 2).

Die Eindämmung und zumindest partielle Rückdrängung des Signalkrebses im Einzugsgebiet von Irr- und Mondsee wäre die Basis für die Neu-etablierung von Edelkrebsbeständen. Dies ist allerdings mit erheblichem Einsatz von Mitteln verbunden (vgl. REEVE 2004).

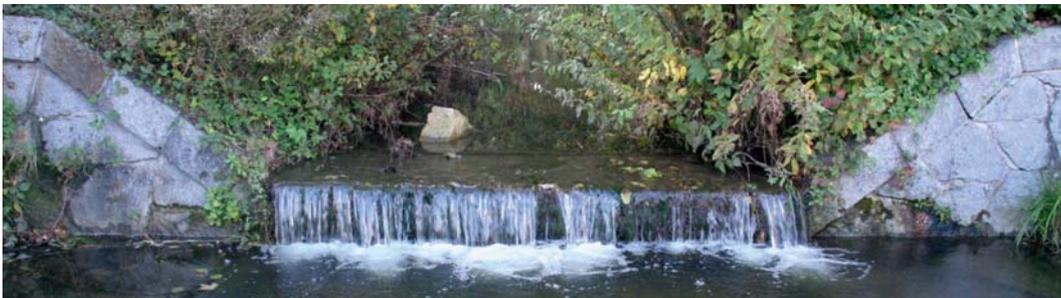
- (Abb. 4). Generell stellen Überfälle schon ab einer verhältnismäßig geringen Höhe ein Wanderhindernis dar. PARASIEWICZ et al. (1998) geben maximale Überfallhöhen von 20 cm in Salmonidengewässern und 5 cm in Cyprinidengewässern an. Vordermeier & Bohl (2000) konnten eindeutig nachweisen, dass Abstürze mit einer Fallhöhe ab 5 cm als Migrationsbarrieren für Kleinfischarten wirken.

Abb. 4: Ein abgelöster Wasserstrahl ist für die aquatische Fauna nicht durchwanderbar (Foto: Höribach).

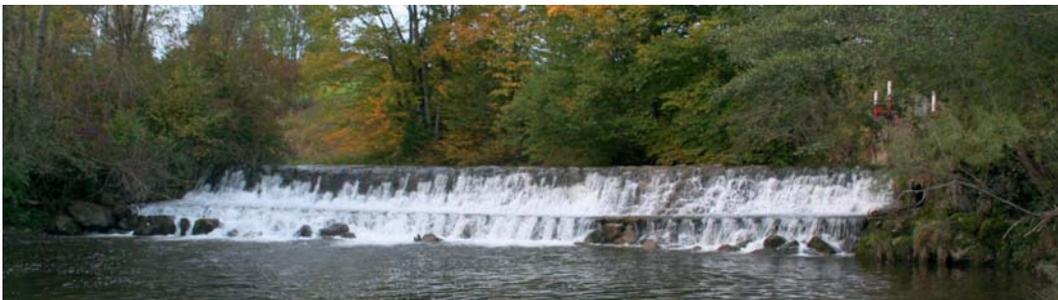
Querbauwerke vereinen oft mehrere Kriterien für die Einschränkung der Passierbarkeit in sich. Als Beispiel ist in Abb. 7 ein zweistufiges Schrägwehr dargestellt, dessen schiere Höhe und Neigung eine Überwanderung unmöglich machen. Zusätzlich ist das Bauwerk lediglich flach überströmt, an den Überfallkanten besteht zudem jeweils ein abgelöster Überfall.

Abb. 7: Dieser Querbauwerksstandort verfügt über eine ganze Reihe konstruktiver Merkmale (siehe Text), die die Passierbarkeit verhindern (Foto: Fuschler Ache).

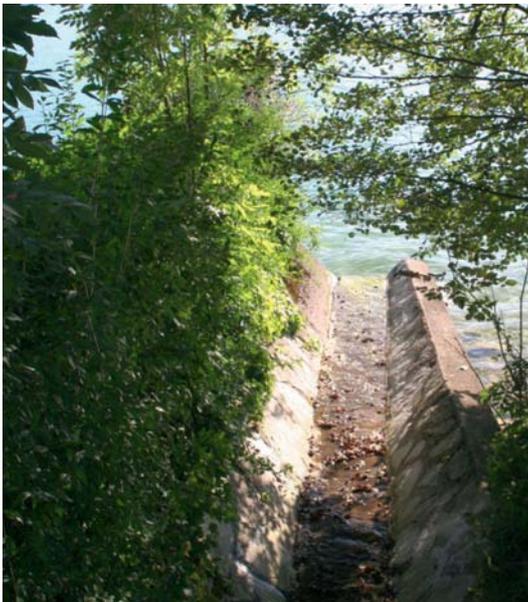
Abb. 11: Viele kleine Zuflüsse zu den Seen sind im Mündungsbereich als betonierte Rutsche ausgeführt (Foto: Schreitenbach).

des Diestlgrabens, des Schreitenbaches, des Rehrnbaches, des Ortlergrabens und des Klausbaches gepflastert und verfugt. Die kleineren Zuflüsse stürzen zudem als „Betonrutsche“ ausgebildet über einen mehrere Dezimeter hohen Überfall in den Mondsee. Neben der fehlenden Anbindung an den See ist in diesen Fällen auch kein Lebensraum vorhanden, der von aufwanderungswilligen Organismen genützt werden könnte (Abb. 11).

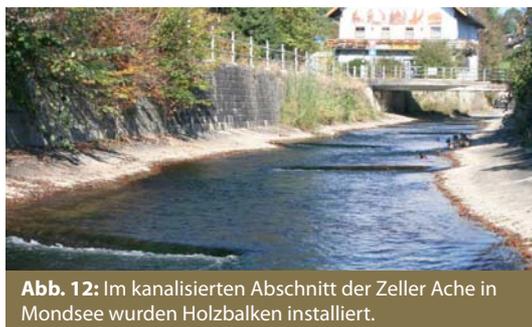
Zur Verminderung der Strömungsgeschwindigkeit wurden im kanalisiertem Bachbett alternierend Holzbalken installiert (Abb. 12).

Abb. 12: Im kanalisiertem Abschnitt der Zeller Ache in Mondsee wurden Holzbalken installiert.

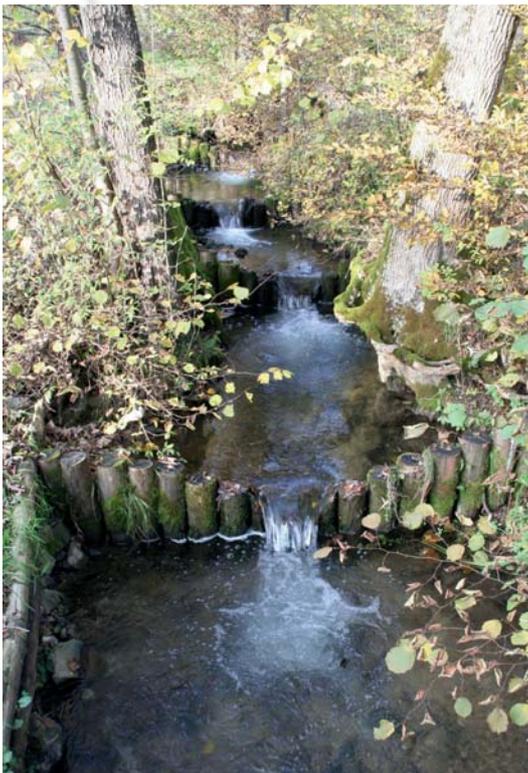
Bei der Anlage an der Haidermühle in der Zeller Ache (Querbauwerk Nr. M1-15) handelt es sich um ein Umgehungsgerinne mit Beckenstrukturen, das zum Begehungszeitpunkt infolge der Verklausung des Einlaufbauwerks, zu hohen Überfällen und Kiesauflandungen in den Becken nicht funktionsfähig war (Abb. 18).

Abb. 18: Beckenpass in der Zeller Ache an der Haidermühle.

Die Haidermühle markiert die nächste energetische Nutzung der Zeller Ache. Auch hier ist die Organismenwanderhilfe mangels Wartung nicht funktionsfähig.

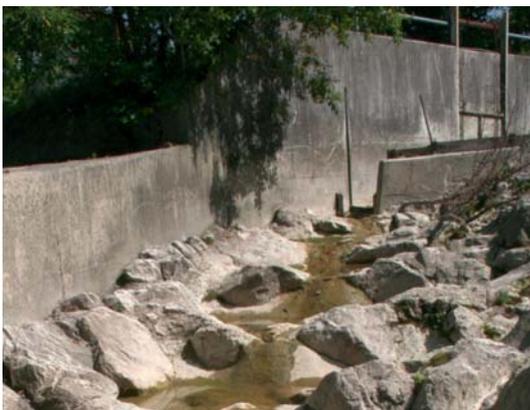
Abb. 20: Beckenpass in der Wangauer Ache bei der Wasserkraftanlage in Loibichl.

An der Wehranlage in Loibichl (Querbauwerk Nr. M8-19) ist ebenfalls eine Wanderhilfe als Beckenpass rechtsseitig in die Wehranlage integriert. Die Becken sind betoniert und mit Natursteinen verkleidet. Die Überfälle sind als zu hoch zu bewerten.

Aufgrund starker Schotteranlandungen im Bereich des Einlassbauwerks war die Wanderhilfe und damit auch die Restwasserstrecke ohne Dotation (Abb. 20).

Auch in diesem Fall kann die gesamte Restwasserstrecke mangels Dotation von aquatischen Organismen nicht durchwandert werden.

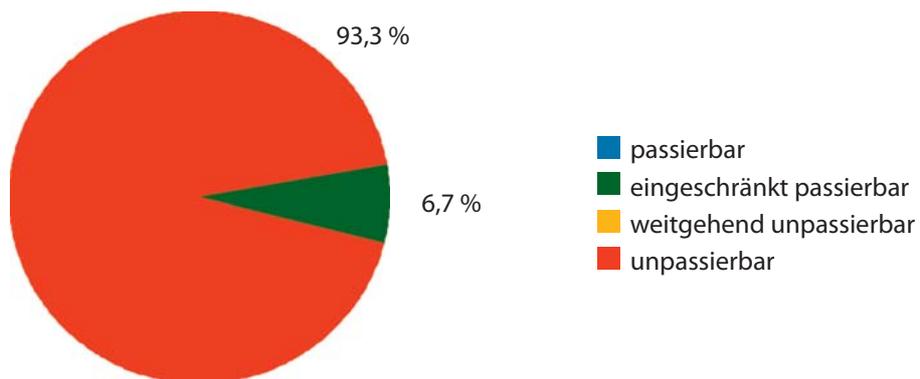
Die Passierbarkeit dieser Einbauten für flussauf- und flussabwärts migrierende Fische ist in Abb. 23 dargestellt. Lediglich das erste Querbauwerk, eine Wasserleitungssicherung, ist für Fische in beide Richtungen nur eingeschränkt passierbar. Die restlichen 14 Einbauten (93,3%), eine Sohlstufe und 13 Steilwehre sind für die gesamte aquatische Fauna als völlig unpassierbar einzustufen.

Abb. 23: Passierbarkeit der Querbauwerke für auf- und abwärts wandernde Fische im Hausstättergraben.

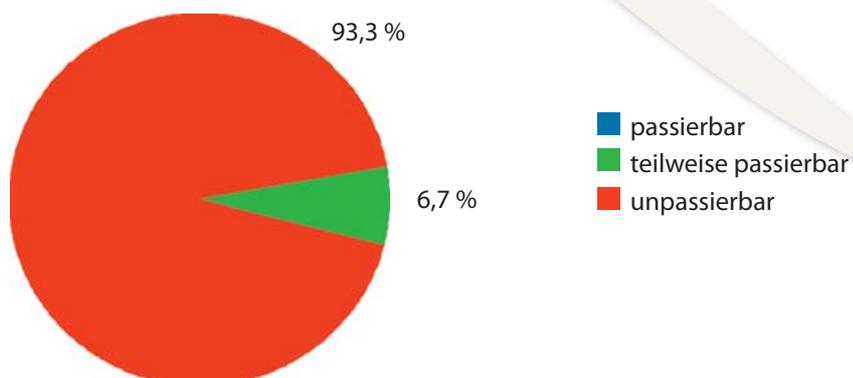
Die Passierbarkeit der Einbauten für Makrozoobenthosorganismen ist in Abb. 24 dargestellt. Die Einbauten unterbinden die Wanderungen von Fischen und Makrozoobenthos gleichermaßen. Auch hier ist lediglich das erste Querbauwerk teilweise passierbar, der Rest muss als unpassierbar eingestuft werden.

Abb. 24: Passierbarkeit der Querbauwerke für Benthosorganismen im Hausstättergraben.

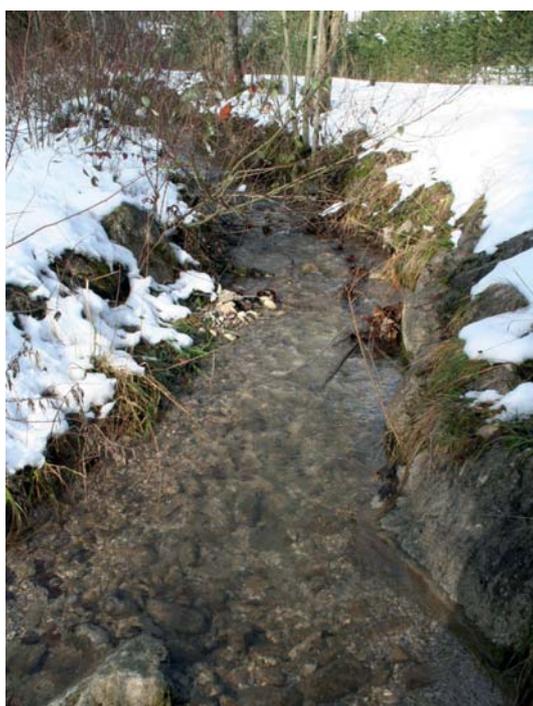
Abb. 27: Steinsicherungen im Bereich des mündungsnahen Privatgrundstücks am Bach bei Wildeneck.

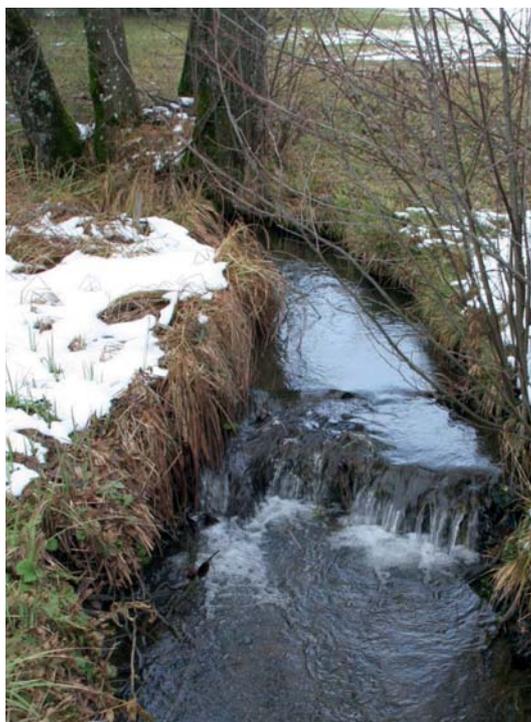
Abb. 28: Im Riedelbach entstehen durch Wurzeln natürliche Schwellen an mehreren Stellen.

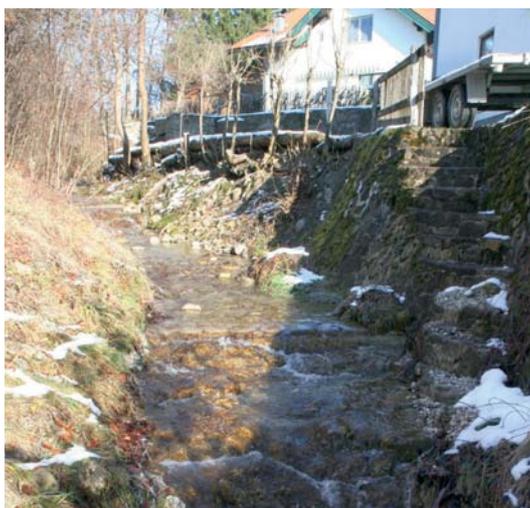
Abb. 30: Der Pangraben wurde reguliert und weist im Unterlauf zahlreiche Querbauwerke auf.

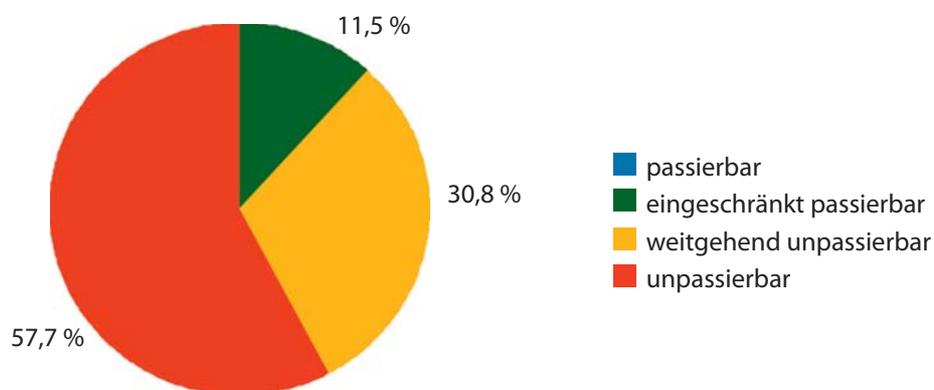
Im untersuchten Abschnitt des Pangrabens wurden 26 Querbauwerke aufgenommen. Lediglich zwei dieser Bauwerke (7,7 %) erfüllen eine spezielle Funktion als Brückensicherung. Der überwiegende Rest (92,3 %) ist ohne spezifische Nutzung. Kein einziges der Bauwerke im Pangraben ist für aquatische Organismen problemlos passierbar. Aufwandernde Fische können 11,4 % der Einbauten eingeschränkt überwandern. Fast ein Drittel (30,8 %) sind flussauf für Fische weitgehend unpassierbar und die überwiegende Mehrheit von 57,7 % sind vollkommen unpassierbar (Abb. 31).

Abb. 31: Passierbarkeit der Querbauwerke für aufwandernde Fische im Pangraben.

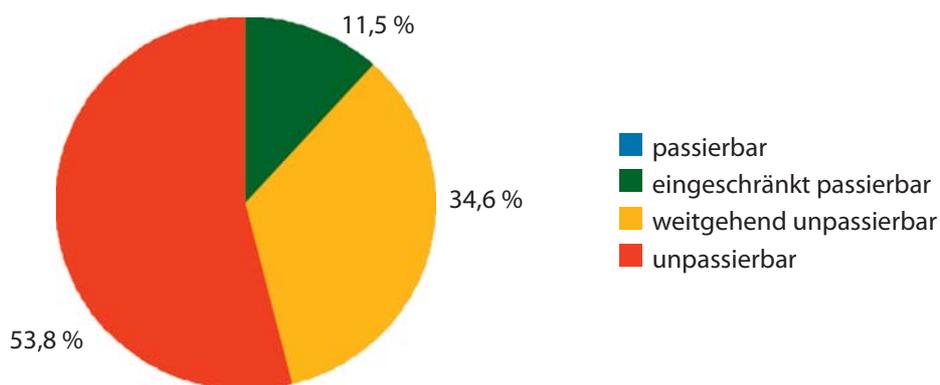
Für flussabwandernde Fische zeigt sich eine nur geringfügig bessere Situation. Auch in diese Richtung sind lediglich 11,5% der Einbauten eingeschränkt passierbar und mit 34,6% mehr als ein Drittel weitgehend unpassierbar. Mehr als die Hälfte der Einbauten sind auch flussab für Fische als unpassierbar einzustufen (Abb. 32).

Abb. 32: Passierbarkeit der Querbauwerke für abwärtswandernde Fische im Pangraben.

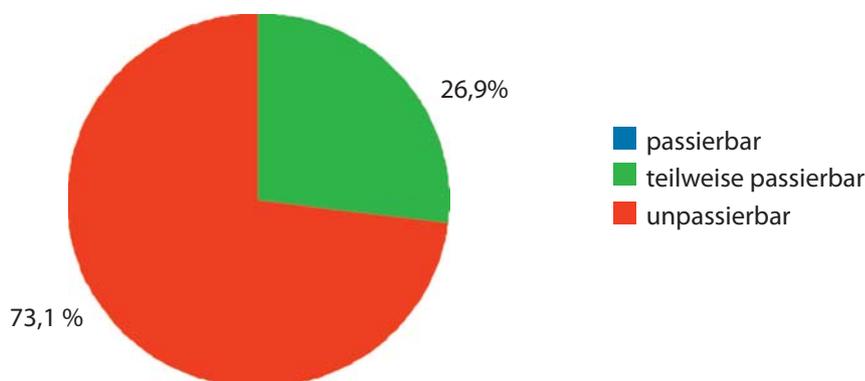
Benthosorganismen können etwas mehr als ein Viertel (26,9%) der Querbauwerke im Pangraben teilweise passieren. Beinahe dreiviertel (73,1%) der Einbauten sind für diese Organismengruppe völlig unpassierbar.

Abb. 33: Passierbarkeit der Querbauwerke für Benthosorganismen im Pangraben.

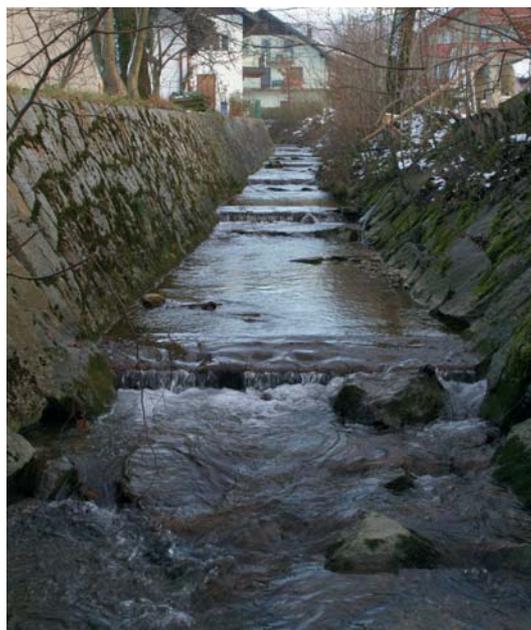
In diesem Bereich kann der Bach nur sehr eingeschränkt Lebensraum für aquatische Organismen bieten (Abb. 35).

Abb. 35: Im Ortsgebiet von Zell am Moos ist der Zeller Bach durch einen hohen Verbauungsgrad charakterisiert.

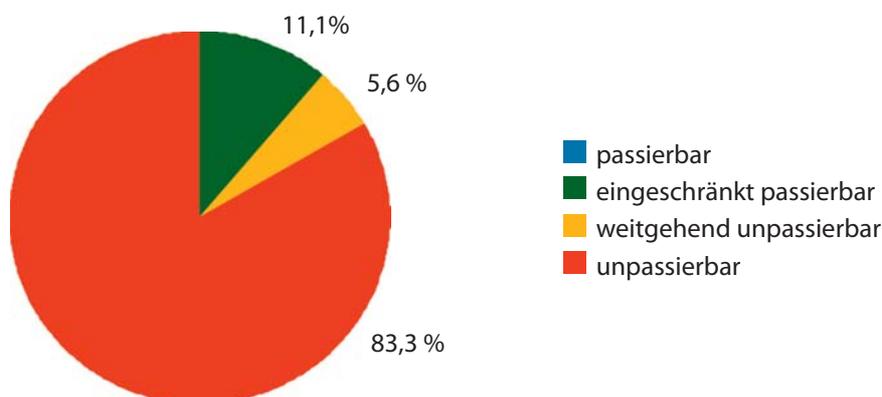
Keiner der Sohleinbauten im Zeller Bach ist für die aquatische Fauna problemlos überwindbar. Flussauf wandernde Fische können lediglich 11,1 % der Einbauten eingeschränkt passieren. Weitere 5,6 % sind für Fische flussauf weitgehend unpassierbar und der überwiegende Teil der Bauwerke (83,3 %) ist völlig unpassierbar.

Abb. 36: Passierbarkeit der Querbauwerke für aufwandernde Fische im Zeller Bach.

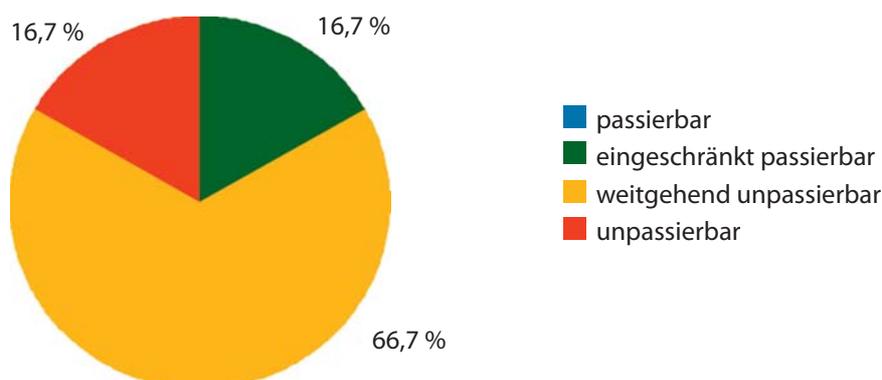
Für abwanderwillige Fische ist die Lage nur unwesentlich besser. Hier sind 16,7% der Einbauten eingeschränkt passierbar und zwei Drittel (66,7%) weitgehend unpassierbar. Weitere 16,7% sind als völlig unpassierbar einzustufen.

Abb. 37: Passierbarkeit der Querbauwerke für abwärts wandernde Fische im Zeller Bach.

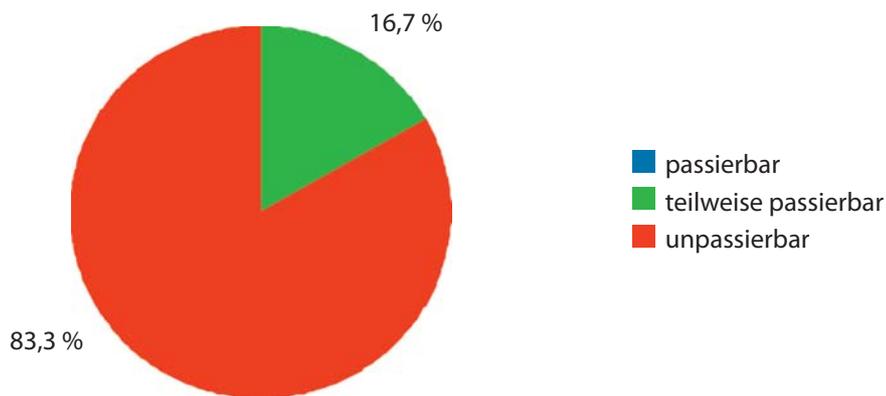
Die Makrozoobenthosgemeinschaft im Zeller Bach kann nur 16,7% der Querbauwerke eingeschränkt passieren, während sich der Großteil der Einbauten (83,3%) für diese Organismen völlig unpassierbar darstellt.

Abb. 38: Passierbarkeit der Querbauwerke für Benthosorganismen im Zeller Bach.

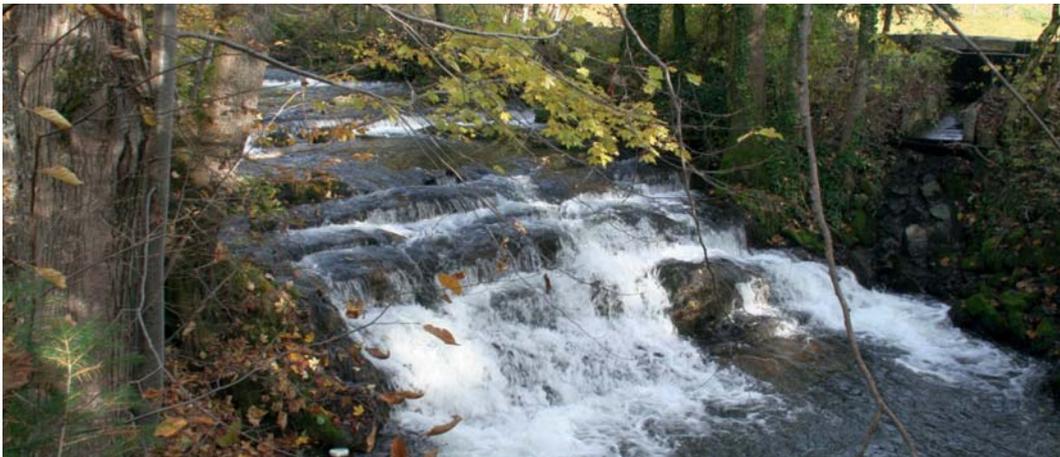
Flussab der Haidermühle ist das Bachbett begradigt und eingengt. Der Lauf schwenkt anschließend stark nach Osten. In diesem Bereich höheren Gefälles bilden zahlreiche Felsadern natürliche Schwellen und Abstürze im Bett der Zeller Ache (Abb. 40). Spätestens hier kam es seit jeher zu einer natürlichen Unterbrechung möglicher Wanderbewegungen von Fischen aus dem Mondsee in den Irrsee.

Abb. 40: Felsriegel im Mittellauf der Zeller Ache stellen seit jeher natürliche Wanderhindernisse dar.

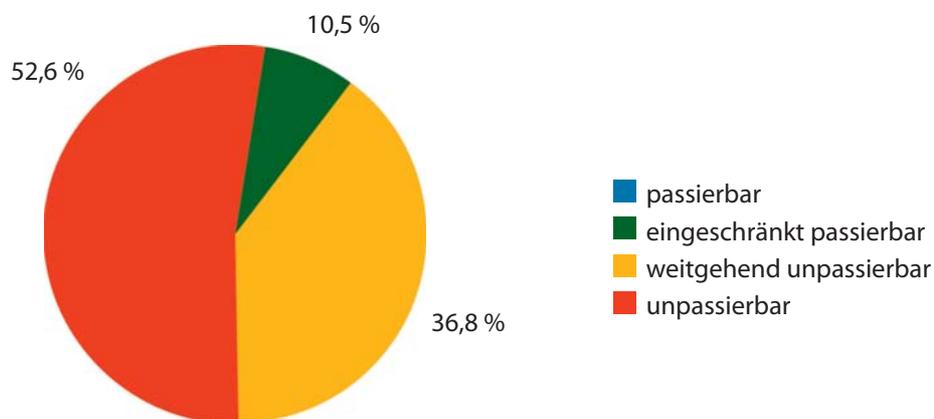
Keines der aufgenommenen Querbauwerke ist für flussauf wandernde Fische problemlos passierbar. Nur 10,5% der Einbauten können in diese Richtung eingeschränkt passiert werden. Mehr als ein Drittel (36,8%) der Bauwerke sind weitgehend unpassierbar und mehr als die Hälfte (52,6%) der aufgenommenen Querbauwerke sind flussaufwärts völlig unpassierbar.

Abb. 43: Passierbarkeit der Querbauwerke für aufwandernde Fische in der Zeller Ache.

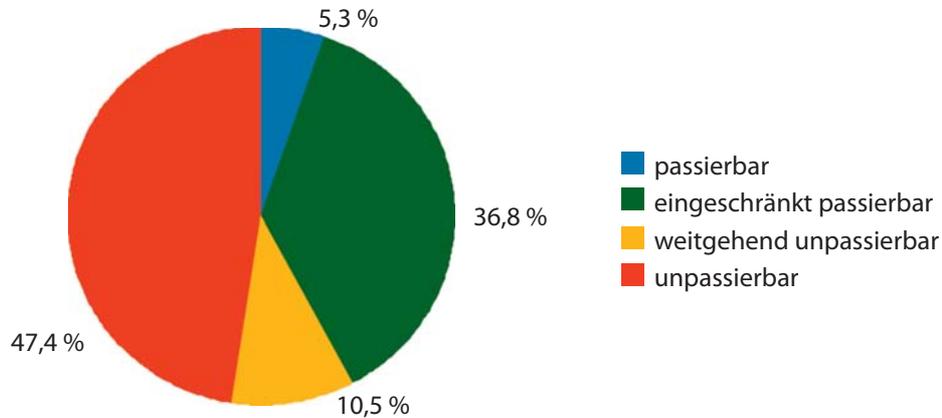
In flussabwärtiger Wanderrichtung stellt sich die Situation nur geringfügig besser dar. Hier ist ein Querbauwerk uneingeschränkt passierbar. Etwas mehr als ein Drittel der Einbauten (36,8%) können von Fischen flussabwärts eingeschränkt passiert werden. Zwei Bauwerke (10,5%) sind weitgehend und 47,4% völlig unpassierbar.

Abb. 44: Passierbarkeit der Querbauwerke für abwärtswandernde Fische in der Zeller Ache.

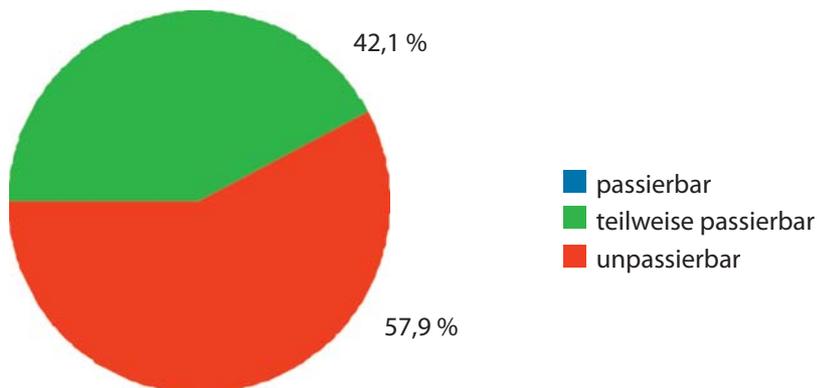
Makrozoobenthosorganismen können kein einziges der Querbauwerke in der Zeller Ache uneingeschränkt überwandern. Lediglich 42,1% der Einbauten können teilweise passiert werden. Die Mehrzahl der Bauwerke (57,9%) ist für diese Organismengruppe unpassierbar.

Abb. 45: Passierbarkeit der Querbauwerke für Benthosorganismen in der Zeller Ache.

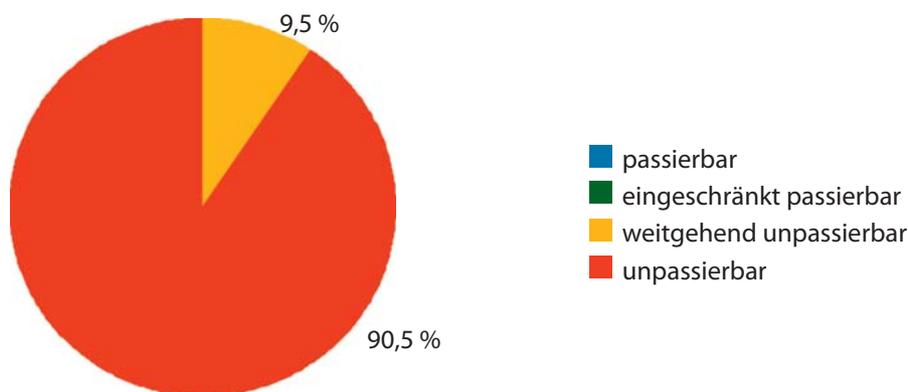
Das Ausmaß der Verbauung des Steinerbaches im Mondseer Ortsgebiet drückt sich auch in der Passierbarkeit der aufgenommenen Querbauwerke aus. Keine der gefundenen Einbauten ist für aquatische Organismen problemlos passierbar. Auch eingeschränkt passierbare Bauwerke finden sich für Fische flussab wie flussauf nicht. Lediglich zwei Querbauwerke flussauf und drei Einbauten flussab konnten als weitgehend unpassierbar eingestuft werden. Der überwiegende Rest der Einbauten (90,5% flussauf und 85,7% flussab) sind für Fische völlig unpassierbar.

Abb. 48: Passierbarkeit der Querbauwerke für aufwandernde Fische im Steinerbach.

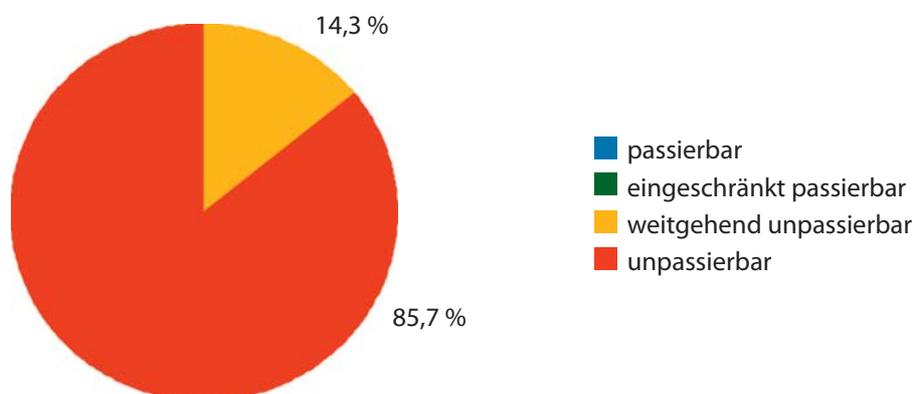
Abb. 49: Passierbarkeit der Querbauwerke für abwärtswandernde Fische im Steinerbach.

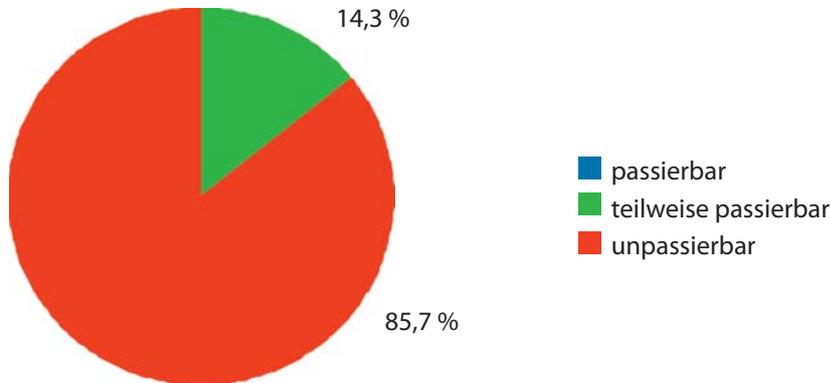
Ähnlich stellen sich die Wandermöglichkeiten im Steinerbach für Makrozoobenthosorganismen dar. Auch hier können lediglich 14,3% der Querbauwerke teilweise passiert werden. Der Großteil von 85,7% ist für Vertreter des Makrozoobenthos als völlig unpassierbar einzustufen.

Abb. 50: Passierbarkeit der Querbauwerke für Benthosorganismen im Steinerbach.

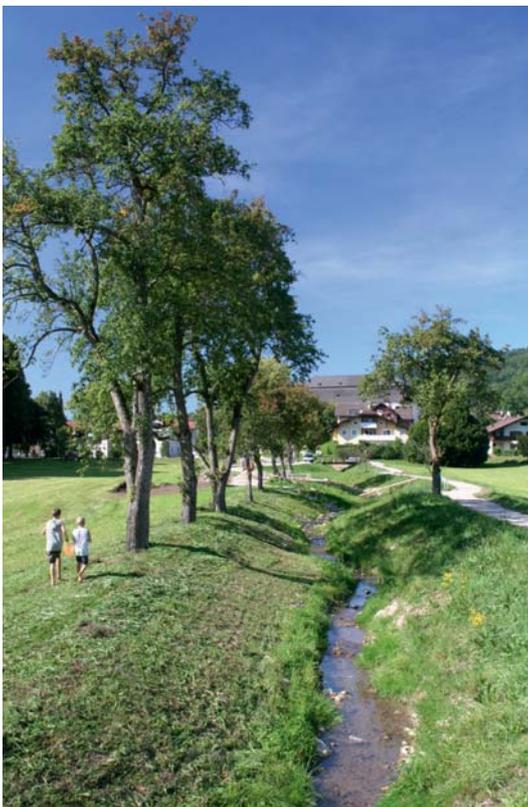
Abb. 51: Restrukturierter Bereich des Kandlbaches.

Der Lauf des Baches ist in diesen Bereichen nun geschwungen und an mehreren Stellen verzweigt. Die Ufer weisen unterschiedliche Neigungen auf, sind jedoch nach wie vor erheblich befestigt (Abb. 51). In regelmäßigen Abständen sind vor allem im oberen Bereich der Sanierungsstrecke Sohleinbauten realisiert, die bei niedrigen Wasserständen zu beträchtlichen Wanderhindernissen werden. Im Umfeld des Kandlbachunterlaufs kommt es zur Zeit zur Anlage eines Kneippweges, in den der Bach miteinbezogen wird. Die Mündung in den Mondsee ist frei passierbar. Der Abfluss des Kandlbaches wurde zum Begehungszeitpunkt auf ungefähr 10 l/s geschätzt.

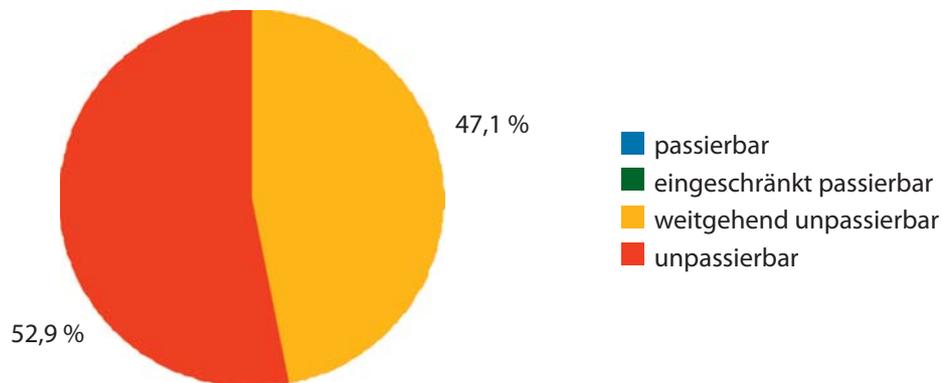
Für flussauf wandernde, eher schwimmschwache Fischarten aus dem See sind 47,1% der Einbauten weitgehend unpassierbar und 52,9% völlig unpassierbar.

Abb. 52: Passierbarkeit der Querbauwerke für aufwandernde Fische im Kandlbach.

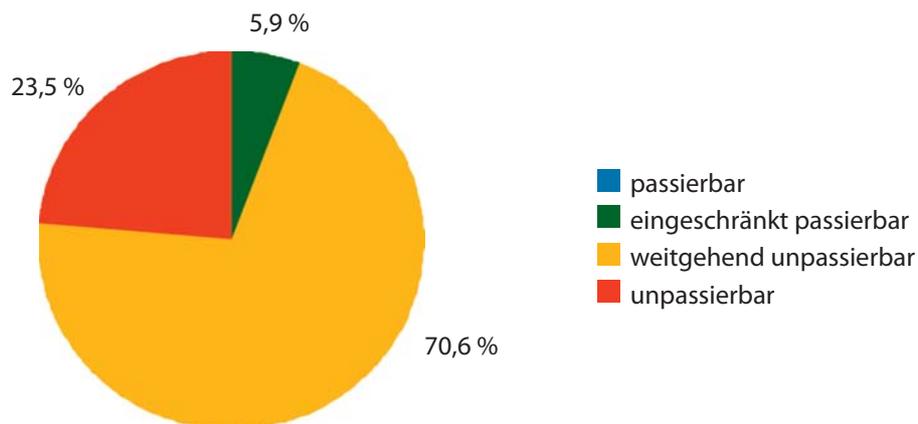
Flussabwärts ist lediglich ein Querbauwerk (5,9%) eingeschränkt passierbar, und der überwiegende Teil von 70,6% für Fische aus dem See weitgehend unpassierbar. Vier Einbauten (23,5%) müssen für Fische auch flussabwärts als völlig unpassierbar eingestuft werden.

Abb. 53: Passierbarkeit der Querbauwerke für abwärtswandernde Fische im Kandlbach.

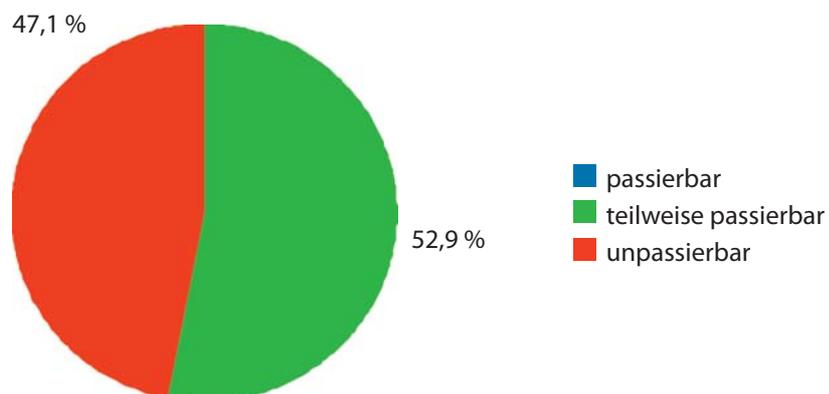
Die Makrozoobenthosgemeinschaft im Kandlbach kann etwas mehr als die Hälfte der Sohleinbauten teilweise passieren, rund 47% der Querbauwerke stellen für diese Organismengruppe jedoch ein unüberwindbares Wanderhindernis dar.

Abb. 54: Passierbarkeit der Querbauwerke für Benthosorganismen im Kandlbach.

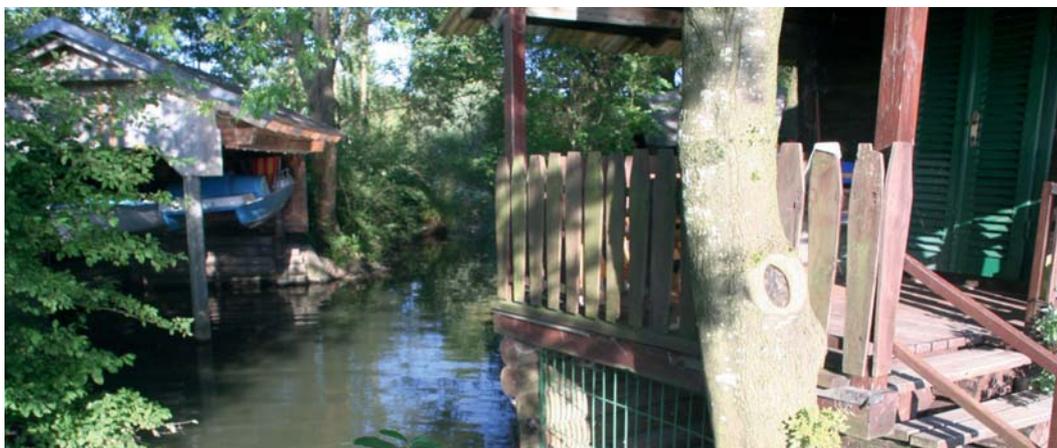
Im unmittelbaren Mündungsbereich ist kaum mehr Strömung erkennbar. Das Sediment in diesem Bereich ist sehr fein, das Bett ist flach. Punktuell kam es hier offensichtlich zu Baggerungen um Bootshäuser und Anlegestellen im Mündungsbereich ungehindert nutzen zu können.

Abb. 56: Bootshäuser im Mündungsbereich des Baugrabens in den Mondsee.

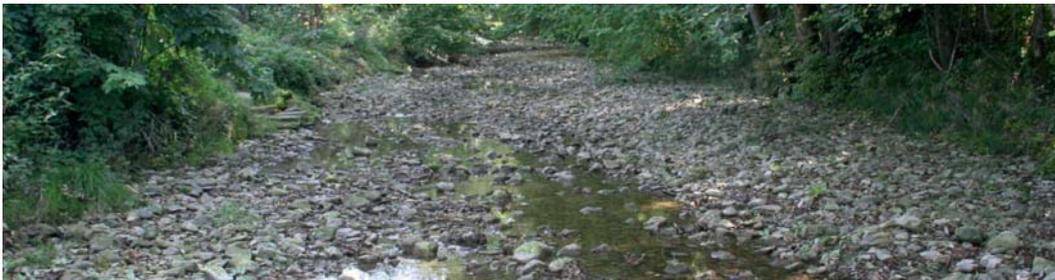
Der Verbaungsgrad nimmt im Mittellauf nach der Straßensicherung ab. Die Wangauer Ache fließt hier in einem naturnahen, strukturreichen Bett. Bei Loibichl wird die Wangauer Ache durch ein Ausleitungskraftwerk energetisch genutzt. Die ungefähr 260 m lange Restwasserstrecke wird nicht dotiert und die als Beckenpass ausgeführte Organismenwanderhilfe ist nicht funktionsfähig. Der Schotterkörper in der Restwasserstrecke ist lediglich von Sickerwasser durchflossen (Abb. 58). In diesem Bereich kommt es zur Entsorgung von Grünschnitt und der Fütterung von Enten und/oder Fischen.

Abb. 58: Nicht dotierte Restwasserstrecke in der Wangauer Ache im Bereich von Loibichl.

Ab diesem Punkt, der Rückleitung des Triebwassers einer Wasserkraftanlage in Loibichl, ist weiter flussaufwärts im Bett der Wangauer Ache kein ausreichender Restwasserabfluss festzustellen. Die 260 m lange Restwasserstrecke ist mangels Wartung des Einlaufs der Organismenwanderhilfe nicht dotiert und wird mit der Klasse 5 bewertet. Wenige Sekundelliter kommen aus seitlichen Zuleitungen in die Restwasserstrecke, ein ökologisch funktionsfähiger Lebensraum ist dadurch in diesem Bereich nicht vorhanden.

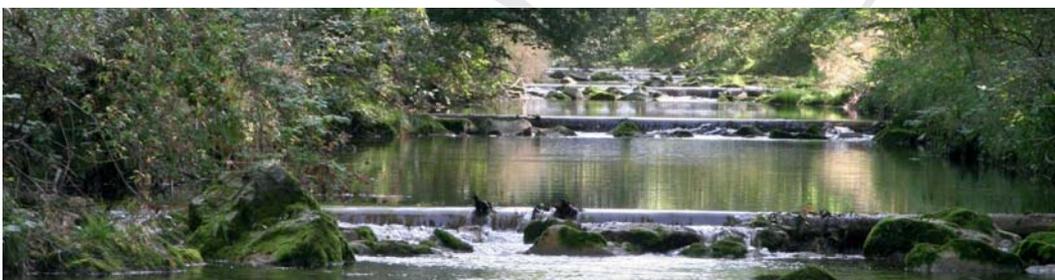
Der gesamte Unterlauf der Wangauer Ache ab Loibichl ist reguliert und hart verbaut. Ab dem Kraftwerksbereich sind die Ufer durch Dämme erhöht und von mehrreihigem Begleitgehölz bewachsen. Der Bach fließt in einem monotonen Gerinne ohne nennenswerte Strukturen zum Mondsee. Zusätzlich befindet sich vor allem im Bereich westlich der Landesstraße eine Vielzahl an Querbauwerken, die den Lauf in eine Abfolge von Staubecken unterteilen (Abb. 59). Der solcher Art hydromorphologisch stark veränderte Unterlauf der Wangauer Ache stellt keinen geeigneten Lebensraum für die standorttypische rheophile, aquatische Fauna dar. Darüber hinaus besteht für einwanderungswillige Organismen aus dem Mondsee keine Möglichkeit die Wangauer Ache über den langsam durchströmten Mündungsbereich hinaus als Lebensraum oder Laichgebiet zu nutzen.

Abb. 59: Eine Kette von Querbauwerken verändert die hydromorphologische Situation im Unterlauf der Wangauer Ache stark.

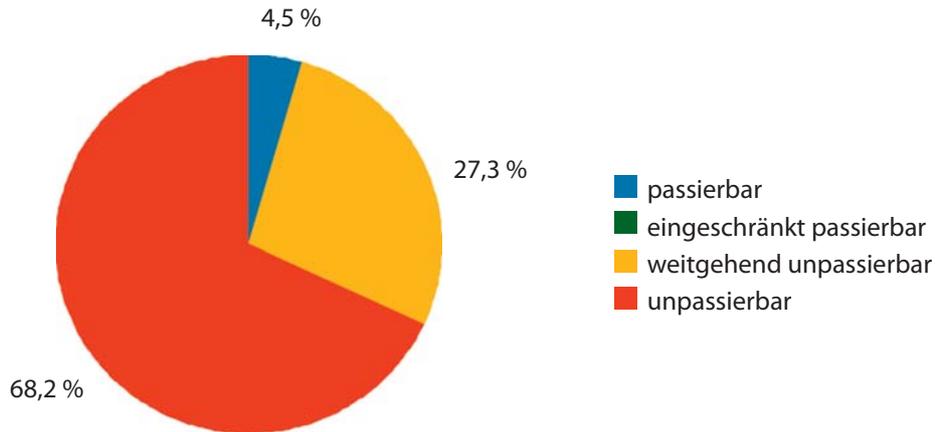
Lediglich ein Querbauwerk in der Wangauer Ache ist für Fische flussauf ungehindert passierbar. Sechs der Einbauten (27,3%) sind in diese Richtung weitgehend unpassierbar und mehr als zwei Drittel (68,2%) wurden als völlig unpassierbar eingestuft.

Abb. 60: Passierbarkeit der Querbauwerke für aufwandernde Fische in der Wangauer Ache.

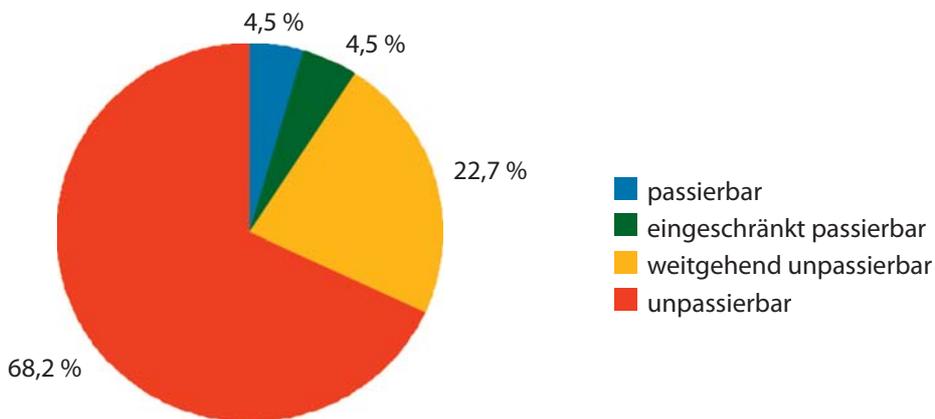
Für die flussabwärtige Wanderung der Fische ergibt sich ein sehr ähnliches, restriktives Bild. Hier sind lediglich ein Bauwerk ungehindert und ein weiteres eingeschränkt passierbar. Fünf Einbauten (22,7%) sind weitgehend unpassierbar und auch flussab sind mehr als zwei Drittel (68,2%) der Sohleinbauten für Fische nicht passierbar.

Abb. 61: Passierbarkeit der Querbauwerke für abwärtswandernde Fische in der Wangauer Ache.

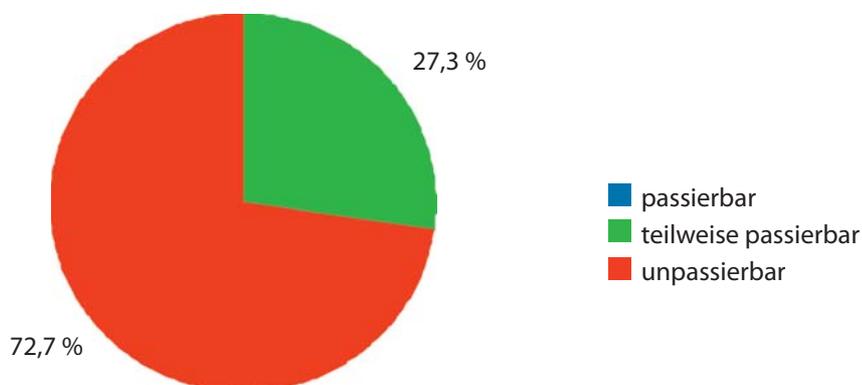
Makrozoobenthosorganismen können mit 27,3% lediglich etwas mehr als ein Viertel der Querbauwerke eingeschränkt passieren. Mit 72,7% wirkt auch hier der Großteil der aufgenommenen Sohleinbauten als absolutes Wanderhinderniss.

Abb. 62: Passierbarkeit der Querbauwerke für Benthosorganismen in der Wangauer Ache.

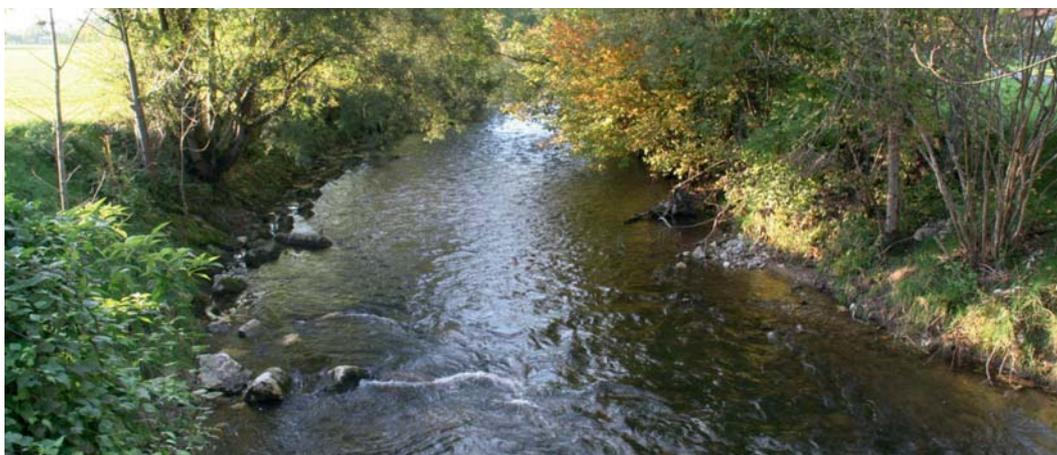
Der letzte Vollwasserbereich auf oberösterreichischem Landesgebiet (Länge 1160 m) weist wenig Breiten-Tiefen-Varianz im gleichförmigen Bett auf (Abb. 69).

Abb. 69: Regulierter Vollwasserbereich der Fuschler Ache mit strukturarmem Gewässerbett.

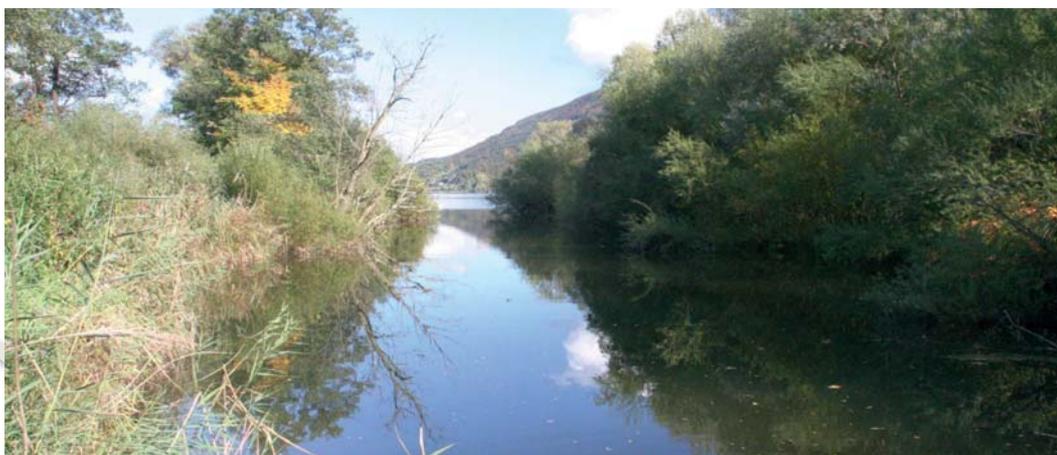
Ab der Unterquerung der Bundesstraße nimmt das Gefälle weiter ab. Im Bereich des Campingplatzes sind die Ufer noch durch zum Teil baufällige, alte Holz- und Steinsicherungen befestigt. Die Sicherung der Ufer nimmt jedoch im Mündungsbereich, einem Naturschutzgebiet, ab. Hier reicht der Abfluss nicht, um die Sohle der Fuschler Ache frei von Feinsediment zu halten. Im tiefen, flachen Mündungsbereich ist kaum mehr Strömung wahrnehmbar. In der frei passierbaren Mündung zum See liegt Totholz, die natürlichen Ufer sind von Bäumen und Sträuchern befestigt (Abb. 70). Zum Begehungszeitpunkt hatte die Fuschler Ache im Mündungsbereich ungefähr einen Abfluss von 350 l/s.

Abb. 70: Der Mündungsbereich der Fuschler Ache weist eine sehr geringe Strömungsgeschwindigkeit auf. Die Ufer wirken naturbelassen.

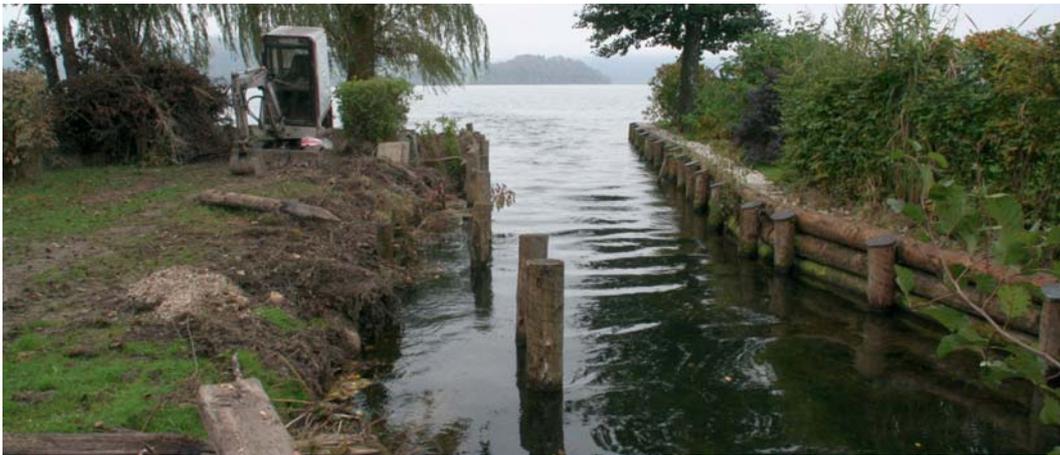
Im Bereich des Campingplatzes im Mündungsbereich ist das Ufer des Kanals durchgehend durch Pilotierungen gesichert. Diese Ufersicherungen werden in regelmäßigen Abständen erneuert. Westlich dieses Areals bis zum Firmengelände in Achdorf zeigt das Kanalbett einen natürlicheren Charakter. Alte Ufersicherungen sind unter- bzw. hinterpült. Die Breiten-Tiefen-Varianz nimmt damit zu. Die Mündung in den Mondsee ist frei passierbar. Im Mündungsbereich wurde zum Begehungszeitpunkt das orographisch linke Ufer mittels Holzpiloten und Querbalken senkrecht gesichert. Das Bachbett scheint hier durch diese Badeplatzbefestigung verengt zu werden (Abb. 72).

Abb. 72: Baustelle zur Ufersicherung im Mündungsbereich des Werkskanals in den Mondsee.

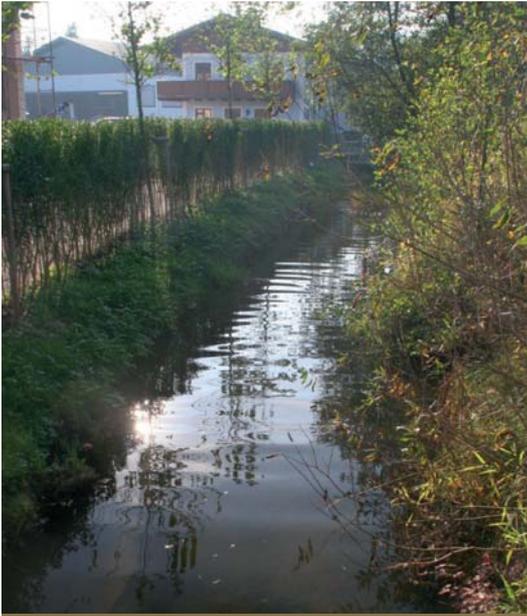
Abb. 75: Der Mündungsbereich des Höribaches mit geringer Strömungsgeschwindigkeit.

Der Mündungsbereich in den See weist nur eine sehr geringe Strömungsgeschwindigkeit auf (Abb. 75). Hier lagert sich Feinsediment an der Sohle ab. Die Mündung in den Mondsee ist frei passierbar. Der Mündungsbereich wird als Badeplatz genutzt.

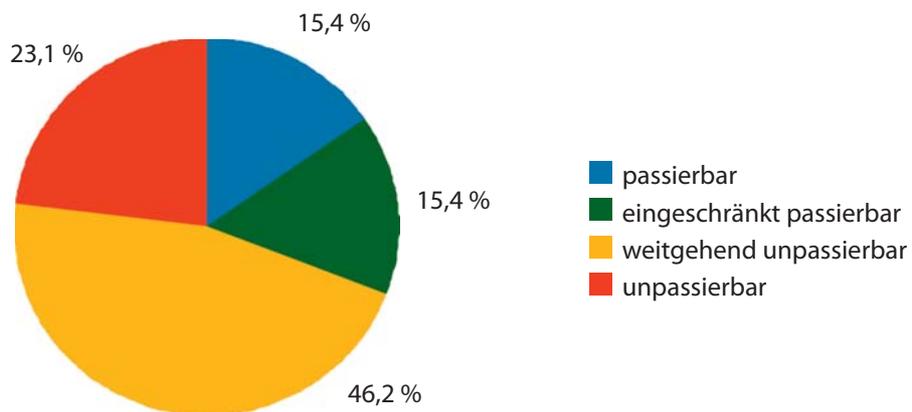
Zwei der untersuchten Querbauwerke (15,4%) sind für flussauf wandernde Fische problemlos passierbar und weitere zwei Einbauten können eingeschränkt passiert werden.

Beinahe die Hälfte (46,2%) der Bauwerke ist jedoch weitgehend unpassierbar und 23,1% sind für Fische in diese Richtung gänzlich unpassierbar.

Abb. 76: Passierbarkeit der Querbauwerke für aufwandernde Fische im Höribach.

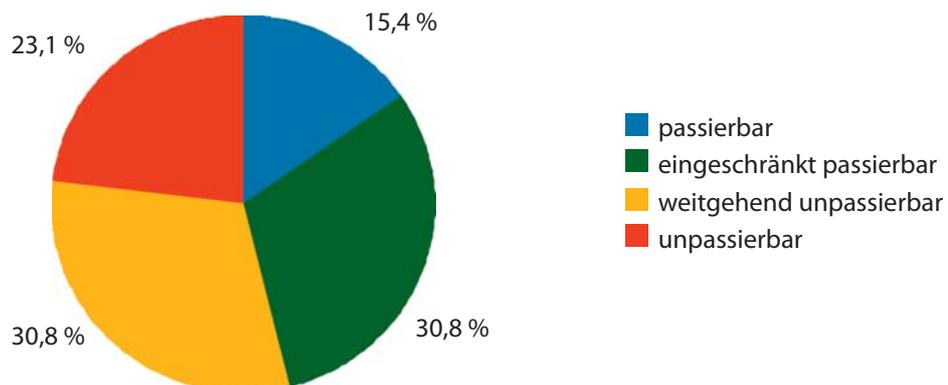
Flussabwärts zeigt sich die Situation für Fische ganz ähnlich, lediglich zwei Querbauwerke sind flussabwärts leichter, aber dennoch nur eingeschränkt passierbar. Beinahe ein Drittel (30,8%) der Sohleinbauten bleiben jedoch weitgehend unpassierbar und weitere 23,1% sind auch in diese Richtung für Fische völlig unpassierbar.

Abb. 77: Passierbarkeit der Querbauwerke für abwärts wandernde Fische im Höribach.

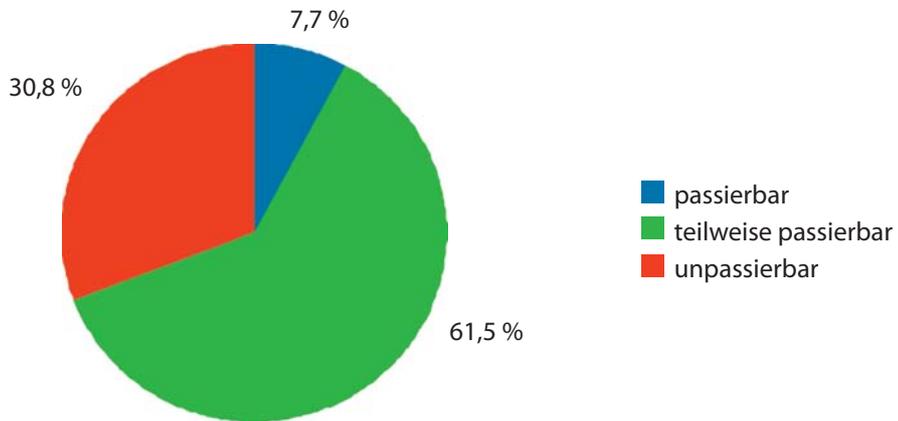
Makrozoobenthosorganismen können lediglich eines der Querbauwerke im Höribach ungehindert überwinden. Der Großteil der Sohleinbauten (61,5%) ist nur teilweise passierbar und beinahe ein Drittel der Bauwerke (30,8%) ist für diese Organismengruppe unpassierbar.

Abb. 78: Passierbarkeit der Querbauwerke für Benthosorganismen im Höribach.

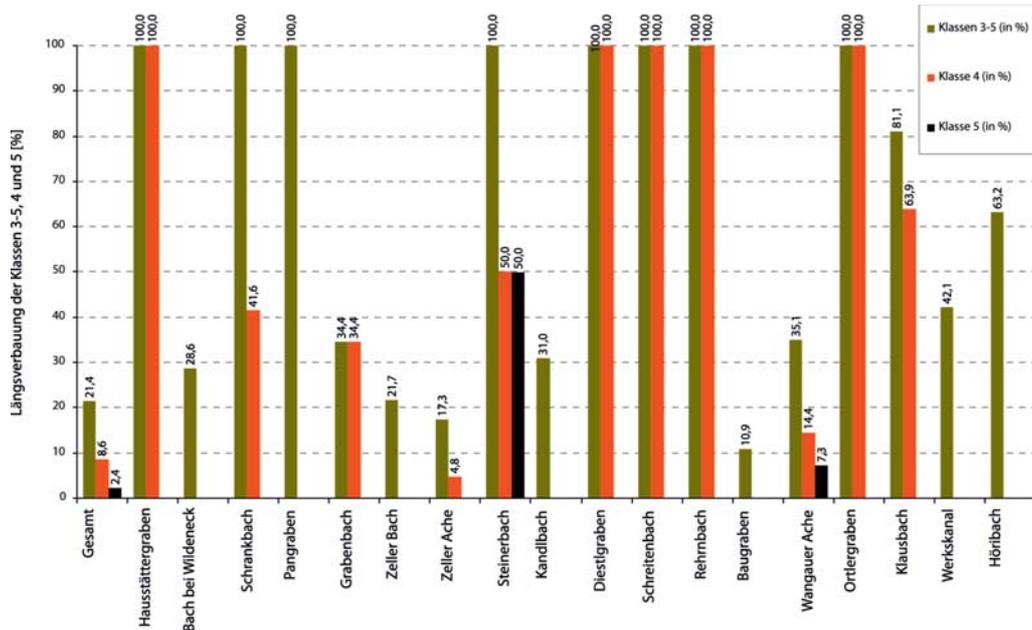
In Abb. 79 sind die prozentuellen Anteile der verbauten Abschnitte (Natürlichkeitsklasse 3 oder schlechter), bezogen auf die begangene Abschnittslänge der einzelnen Gewässer, dargestellt.

Im Mond- und Irrseesystem sind 21,4% der Lauflänge aller untersuchten Gewässer zumindest beidufig verbaut. Mehr als ein Drittel davon, nämlich 8,4%, sind zusätzlich sohlgesichert, das heißt, neben dem Verlust einer natürlichen Uferlinie weisen diese Gewässerabschnitte auch keinerlei natürliche Sohlbeschaffenheit auf. Diese Sohlsicherungen durch Pflasterungen, betonierte Gerinne oder Gruppen kurz aufeinanderfolgender Querbauwerke entsprechen laut Definition in Kap. 4 der Verbauungsklasse 4. Verrohrungen und trocken fallende Restwasserstrecken, die der Klasse 5 zuzuordnen sind, machen mit 2,4% einen nicht unbeträchtlichen Anteil an der gesamten untersuchten Gewässerlänge im System aus (Abb. 79).

Abb. 79: Anteil der verbauten Uferlinie in Prozent der untersuchten Lauflänge (Gesamt = gesamtes Einzugsgebiet).

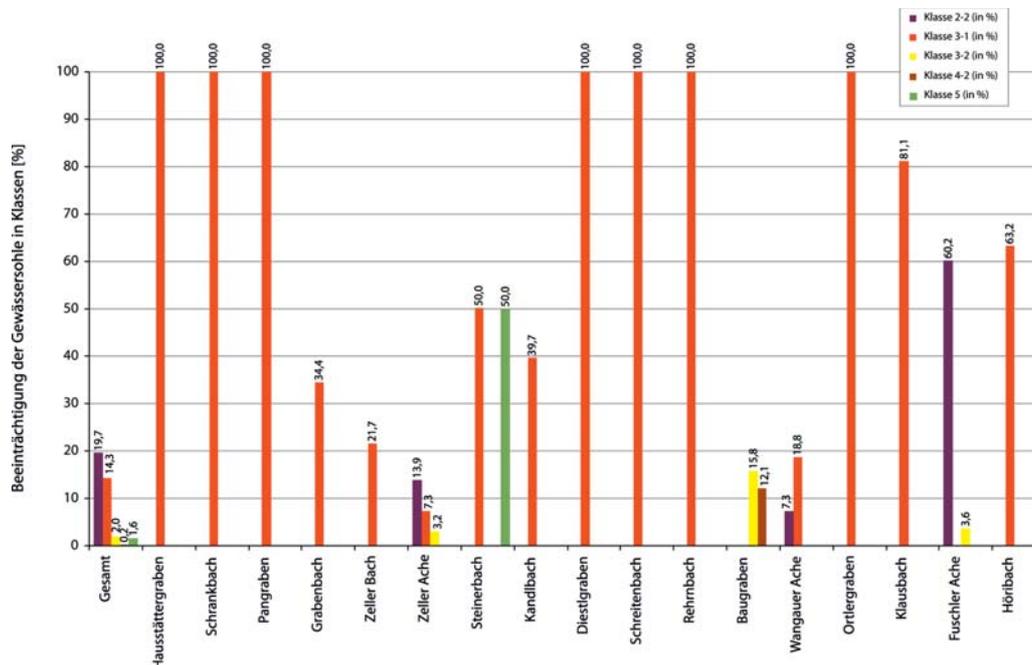
Die nutzungsbedingte Veränderung der Gewässersohle stellt im Gewässersystem des Mond- und Irrsees die größte Beeinträchtigung dar (Abb. 80). Es handelt sich dabei um degradierte Sohlbereiche in Restwasserstrecken mit gestörter Abflussdynamik (Bewertungsklasse 2-2). Diese Bereiche umfassen beinahe zwei Drittel der Fuschler Ache und lange Abschnitte der Zeller sowie Wangauer Ache. Insgesamt sind 19,7% (6,35 km) der Gewässer durch diese Art der Nutzung beeinträchtigt.

Abb. 80: Anteil der verbauten oder beeinträchtigten Gewässersohle in Prozent der untersuchten Lauflänge (Gesamt = gesamtes Einzugsgebiet).

Die Beeinträchtigungen der Gewässersohle infolge von Aktivitäten im Gewässerumland, die laut Definition im Kap. Methodik der Bewertungsklasse 4-1 oder 4-2 entsprechen, stellen im Gewässersystem des Mond- und Irrsees kaum größere Defizite gegenüber dem Naturzustand dar. In vielen Gewässersystemen handelt es sich dabei um großflächige Schlamm- und Feinsedimentablagerungen auf der Gewässersohle, die je nach Mächtigkeit und Ablagerungsort im Bachbett im Hochwasserfall noch mobilisiert werden können. Mit Ausnahme des Unterlaufs und Mündungsbereichs des Baugrabens ist die Gewässersohle der Zuflüsse im System durch Ablagerungen von Feinsediment aus dem Gewässerumland nicht wesentlich beeinträchtigt (Abb. 80).
