Potentialstudie SALZKAMMERGUT

Ökologischer
Zustand und
Verbesserungs-
möglichkeiten
an den Zuflüssen
von Mondsee
und Irrsee

Gewässerschutz
Bericht 44

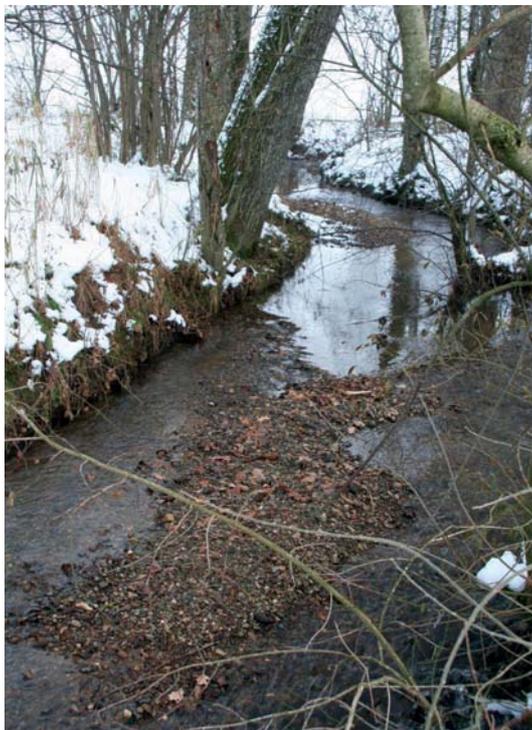
Abb. 82: Schotterbank als Merkmal der dynamischen Umgestaltung der Sohle im Iltisbach.

kommt es bei gut ausgebildeter Breiten-Tiefen-Varianz zur Ausbildung von sich umlagernden Schotter- und Kiesbänken (Abb. 82). Im begradigten und stärker gesicherten Abschnitt fehlen diese Sohlstrukturen. Der Bach verläuft hier ohne nennenswerte Breiten-Tiefen-Varianz. Das Begleitgehölz fehlt in diesem Abschnitt. Die Sohle des Iltisbaches ist auf der gesamten untersuchten Strecke als natürlich einzustufen (Bewertungsklasse 1).

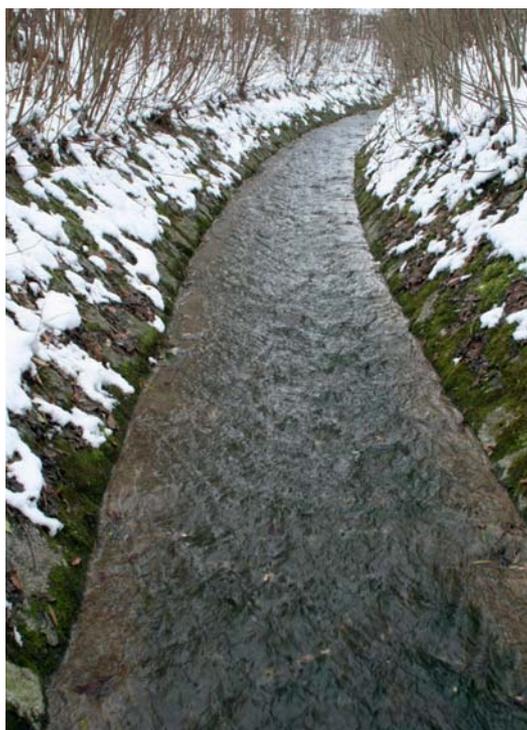
Die Längsverbauung an diesem Zufluss des Irrsees muss aufgrund der zahlreichen Querbauwerke und der Pflasterung bzw. Verfügung der Sohle durchgehend auf 600 m Länge mit der Klasse 4 bewertet werden.

Abb. 83: Sowohl die Ufer als auch die Sohle des Hausstättergrabens sind massiv verbaut.

Die Sohle des Hausstättergrabens ist durchgehend durch bauliche Maßnahmen beeinträchtigt. Im Mündungsbereich zum Irrsee ist die Sohle mit Steinen gepflastert. Diese Pflasterung ist bereits 60 m nach der Mündung auf ca. 130 m Länge bis zum Querbauwerk Nr. 2 ausgefügt. Anschließend ist die Sohle in den Bereichen zwischen den Steilwehren bis zum Begehungsende wieder mit großen Blöcken ausgelegt. Unbeeinflusste Sohlbereiche sind im untersuchten Abschnitt des Hausstättergrabens nicht vorzufinden. Die Sohle wird auf der begangenen Länge von 600 m durchgehend mit der Bewertungsklasse 3-1 beurteilt.

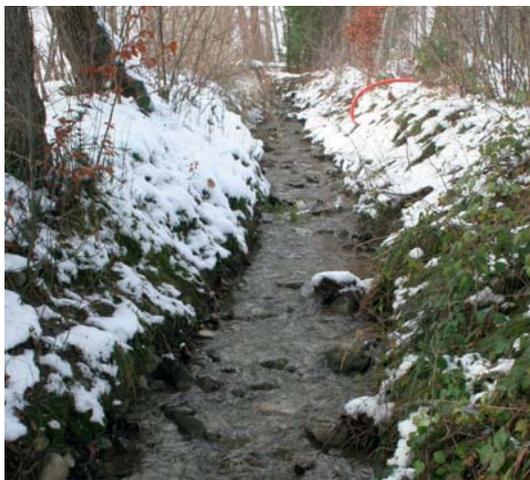
Abb. 84: Die erhöhten Ufer des Steiningerbaches schränken die natürliche Dynamik des Gewässers ein.

Der Steiningerbach weist im untersuchten Unterlauf bis zur Straßenbrücke eine starke Eintiefung des Gewässerbettes auf. Die Ufer wurden vermutlich erhöht und sind von einreihigem Begleitgehölz bewachsen. Die Ufer sind nicht erkennbar verbaut, aufgrund der eingeschränkten Dynamik des Baches werden sie jedoch auf der untersuchten Länge von 250 m durchgehend mit der Zwischenklasse 2-3 bewertet (Abb. 84).

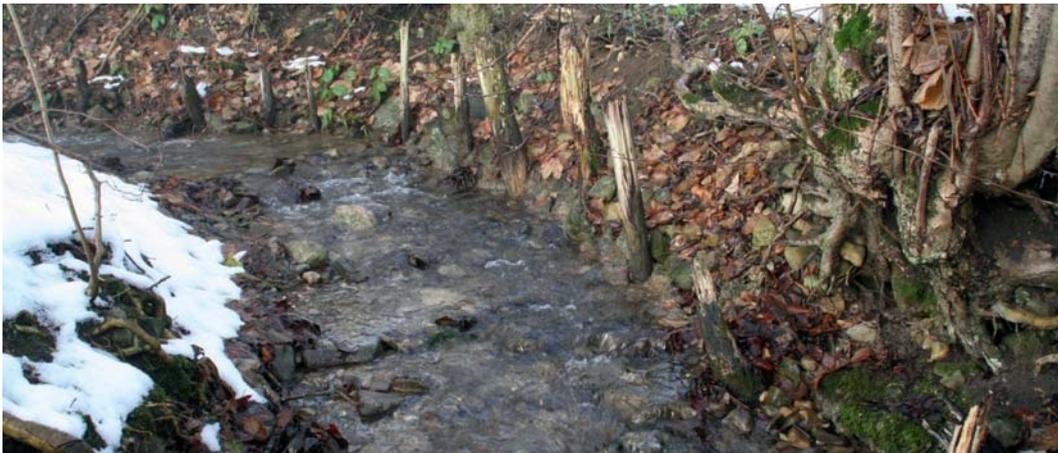
Der Bach in Hauben weist eine sehr ähnliche Charakteristik wie der etwa 1 km südlich gelegene Steiningerbach auf. Auch hier sind die erhöhten Ufer von lichthem Begleitgehölz bewachsen. Der Unterlauf ist etwas struktureicher als der des Steiningerbaches. Alte Ufersicherungen aus Holzpiloten sind unterspült und wirken nicht mehr stabilisierend (Abb. 85). Auch die Ufer des Baches in Hauben werden mit der Zwischenklasse 2-3 bewertet (Länge 140 m).

Abb. 85: Alte Ufersicherungen an Prallhängen im Bach in Hauben.

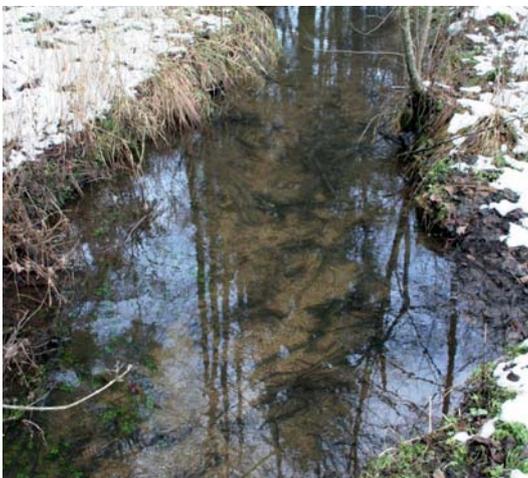
Abb. 88: Natürliche Ufer bewirken eine gute Verzahnung des Riedelbaches mit dem Umland.

Der Riedelbach durchfließt die nördliche Verlandungszone des Irrsees. Das Gefälle in diesem Bereich ist niedrig und steigt nur leicht aber stetig bis zum Ende der untersuchten Strecke hin an. Die Ufer des Baches sind nicht verbaut, was eine sehr gute Verzahnung des Gewässers mit dem Umland bedeutet (Abb. 88). Dies äußert sich in der hohen Breiten-Tiefen-Varianz des Baches und zahlreichen Überschwemmungsbereichen. Die Uferausprägung des Riedelbaches wird durchgehend mit der Klasse 1 bewertet (Länge 850 m).

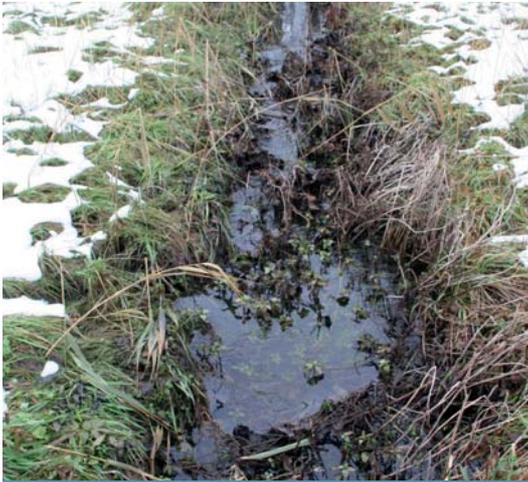
Abb. 89: Die Sohle des Moosbaches ist zum Teil mit Makrophyten überwachsen.

Die Gewässersohle des Moosbaches wirkt, obwohl über weite Strecken künstlich gegraben, unbeeinflusst. An mehreren Stellen ist das Sohlsubstrat flächig von Makrophyten überwachsen (Abb. 89). Die Sohle des Moosbaches wird auf der gesamten begangenen Länge mit der Klasse 1 bewertet.

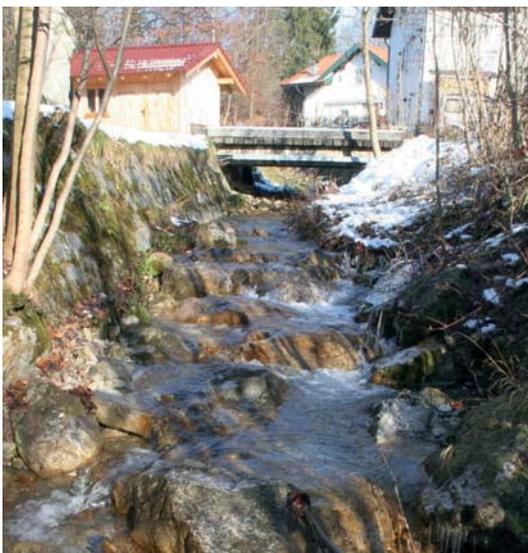
Abb. 90: Sowohl Ufer als auch Sohle des Pangrabens wurden massiv gesichert.

Dies macht die Bewertung der Längsverbauung mit der Zwischenklasse 3-4 notwendig (Abb. 90).

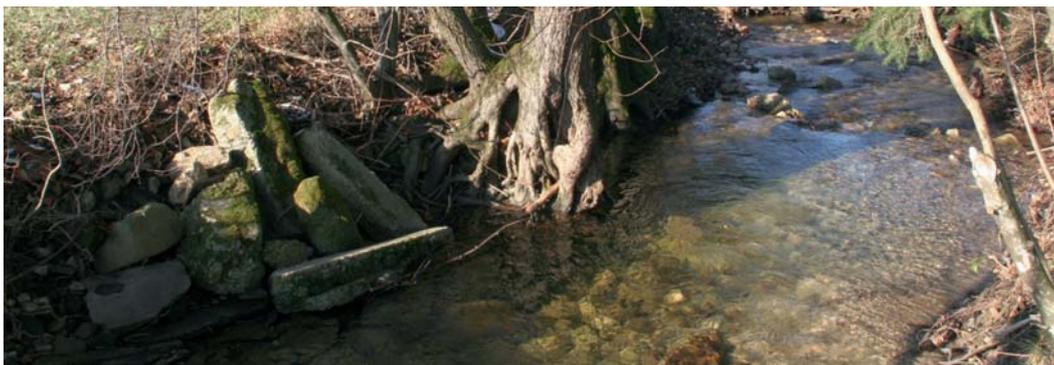
Der Ramsauerbach hat im Unterlauf ein sehr strukturreiches Bett. Die Ufer sind bis zum Zusammenfluss der beiden Bäche kurz westlich der Bundesstraße nur punktuell an vereinzelt Prallhängen sowie im Brückenbereich verbaut (Abb. 91). Auf einer Strecke von ca. 520 m Länge wird die Längsverbauung daher mit der Zwischenklasse 1-2 bewertet.

Abb. 91: Prallhangsicherung im strukturreichen Unterlauf des Ramsauerbaches.

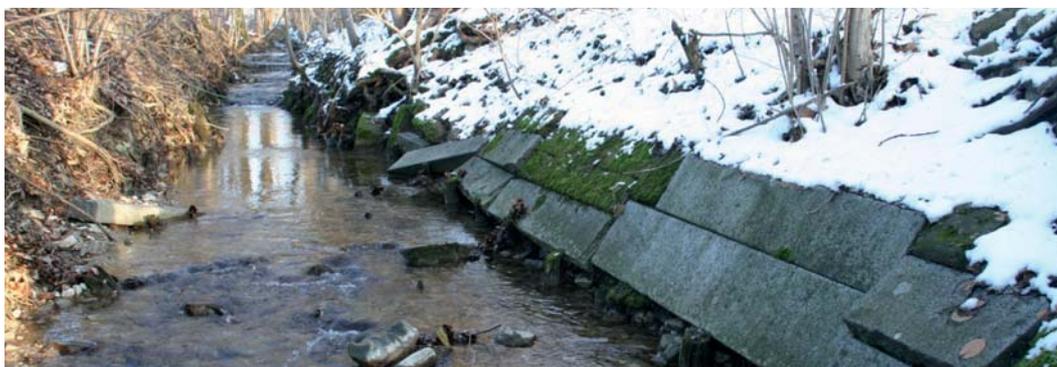
Im Unterlauf weist der Zeller Bach durchwegs erhöhte, unveränderlich wirkende Ufer auf. Das Regulierungsprofil wirkt hier jedoch naturnahe. Alte Prallhangsicherungen mittels Holzpiloten sind unterspült. Lokal kam es zu massiven, neueren Ufersicherungen (Abb. 92). In diesem ca. 400 m langen Bereich wird die Längsverbauung mit der Zwischenklasse 2-3 bewertet.

Abb. 92: Lokale massive Sicherung der Ufer des Zeller Baches flussab des Ortsgebietes Zell am Moos.

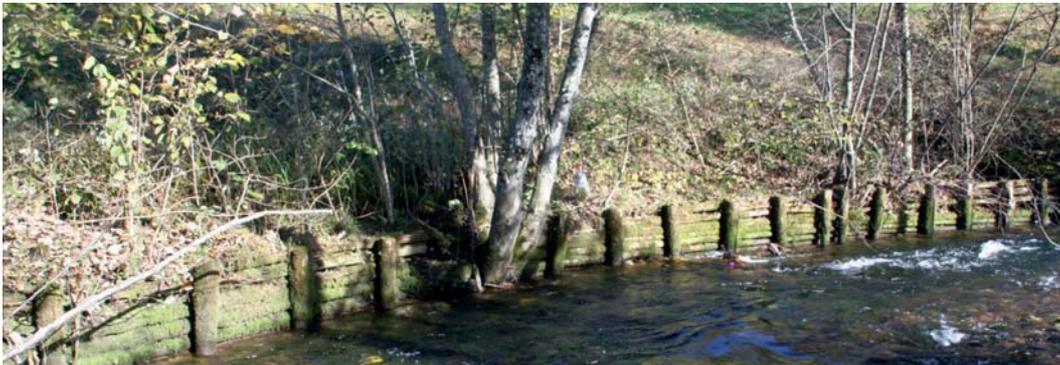
Anschließend durchfließt die Zeller Ache bis zur Haidermühle ein Wiesengebiet. In diesem strukturreichen Abschnitt sind Prallhänge durch alte und zum Teil unterspülte Holzpilotagen oder Steinschlichtungen gesichert (Abb. 93). Lokal kommt es kurz nach der Einmündung des Ritziinger Baches im Bereich einer Ausleitung auch zu einer kurzen Uferverbauung mittels einer betonierte Mauer. Der gesamte Bereich bis zur Straßenbrücke kurz vor der Haidermühle (Länge ca. 1520 m) wird mit der Klasse 2 für die naturnahe Uferausprägung beurteilt.

Abb. 93: Lokale Prallhangsicherung aus Holz in der Zeller Ache.

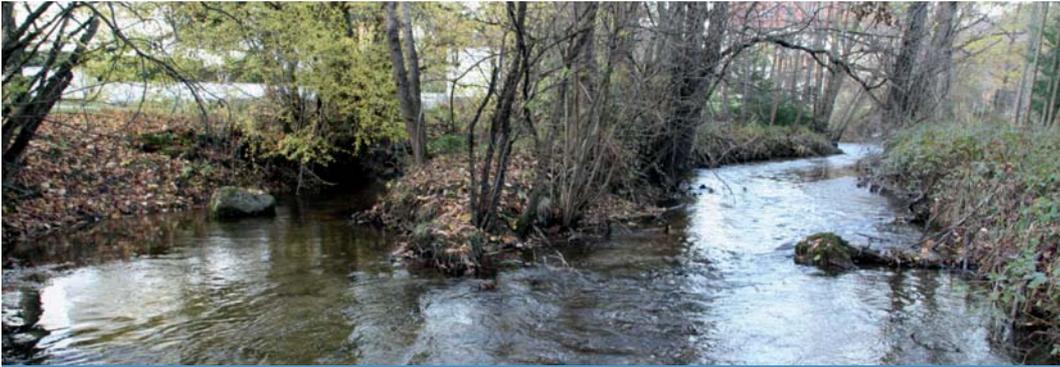
Der anschließende Lauf der Zeller Ache bis kurz vor der Straßenbrücke in Schwand ist als sehr naturnah und strukturreich zu bezeichnen (Länge 1050 m). Hier sind lediglich vereinzelte Prallhänge durch Steinschlichtungen gesichert. Der Natürlichkeitsgrad der Ufer in diesem Bereich wird mit der Zwischenklasse 1-2 beurteilt (Abb. 94).

Abb. 94: Gut strukturierter Bereich der Zeller Ache ohne Ufersicherungen bei Schwand.

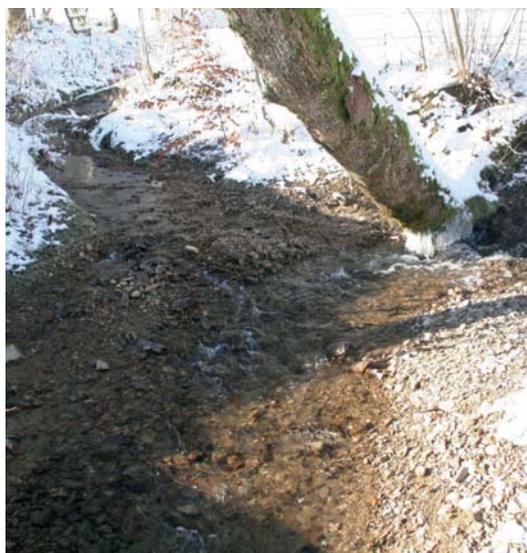
Abb. 96: Zahlreiche kleine Bäche liefern Sohlsubstrat in den Ritzinger Bach.

ger Bach (Abb. 96). Die Sohle des Ritzinger Baches weist an mehreren Stellen sich umlagernde Kies- und Schotterbänke auf. Das Geschiebe mündet in weiterer Folge in die Zeller Ache, einem ansonsten geschiebearmen Seeausfluss. Die Sohle des Ritzinger Baches kann über den gesamten Untersuchungsbereich als unbeeinträchtigt beschrieben werden (Klasse 1).

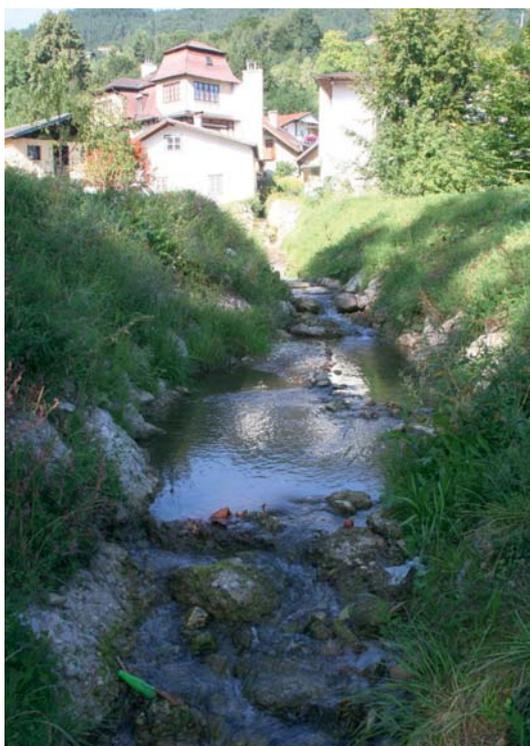
Im Zuge der Neugestaltung des Kandlbach-Unterlaufs wurde das gepflasterte, trapezförmige Gerinne bis zur Höhe der Strindberg-Villa am Ortsrand von Mondsee in zwei Etappen umgebaut. Der Verbauungsgrad der Ufer wurde dadurch zurückgenommen. Nichtsdestotrotz sind auch aktuell weite Bereiche der Ufer als Schutz gegen Erosion mit Steinen und Blöcken statisch fixiert.

Abb. 98: Ufersicherung und Sohleinbauten durch Steine und Blöcke im Kandlbach kurz vor dem Oberende des restrukturierten Bereichs.

Auf den ersten 340 m Länge bis zur zweiten Straßenbrücke im Ortsgebiet Mondsee wird die Längsverbauung des Kandlbaches infolge der ökologischen Aufwertung durch den Umbau mit der Zwischenklasse 2-3 bewertet. Hier ist die Ausformung der Ufer naturnahe. Anschließend ist der Bach erneut beidseitig durch Blockschichtungen in ein Trapezprofil gezwängt (Abb. 98). In diesem 150 m langen Abschnitt wird der Längsverbauungsgrad auch aufgrund der zahlreichen Querbauwerke mit der Klasse 3-4 bewertet.

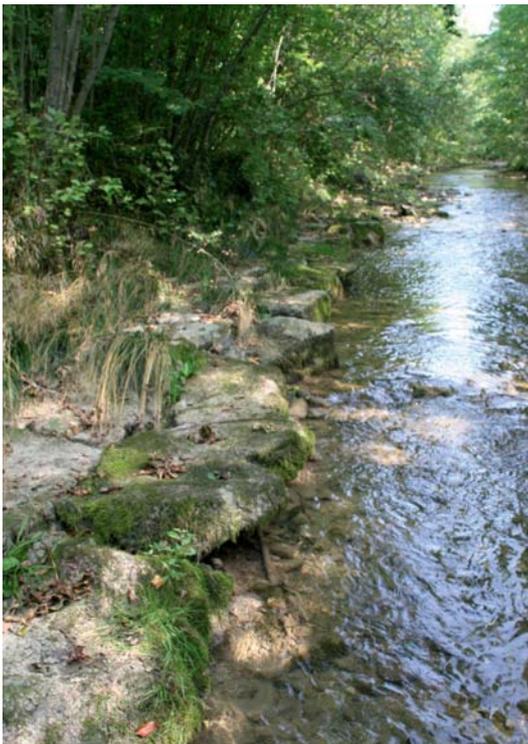
Schon kurz nach dem Mündungsbereich sind beide Ufer der Wangauer Ache durch Blockwurf, Holzpilotalagen und Metallgitter befestigt. Zusätzlich sind Prallhänge mit massiven Blöcken und Beton verbaut (Abb. 100). Die Ache wird in einem begradigten, trapezförmigen Bett geführt.

Im ersten verbauten, 510 m langen Abschnitt beeinträchtigen zusätzlich sehr viele Querbauwerke die Lebensraumfunktion des Gewässers deutlich. Die Längsverbauung wird hier mit der Klasse 4 beurteilt.

Abb. 100: Zusätzliche Ufersicherung am Prallhang im Unterlauf der Wangauer Ache.

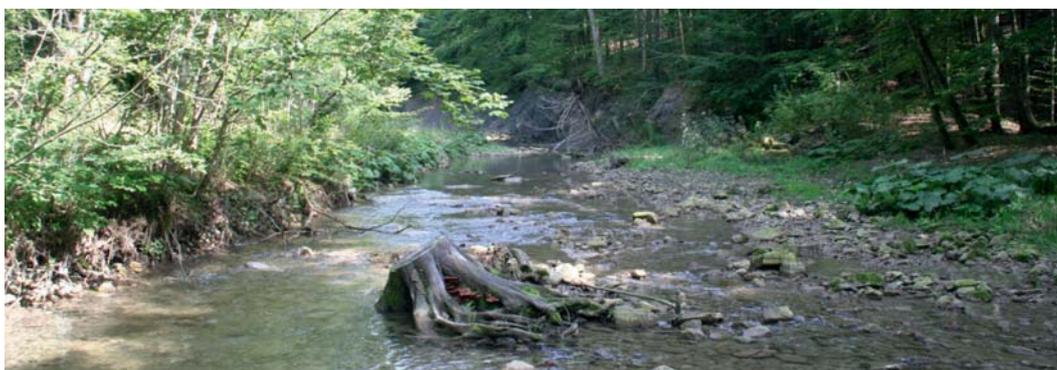
Flussauf der Ausleitungsstrecke ist die Gewässersohle bis zum Untersuchungsende beinahe durchgehend unbeeinflusst. Dieser Abschnitt (Länge 1590 m und 630 m) wird demnach mit der Klasse 1 beurteilt (Abb. 102). Unterbrochen wird diese Bewertung, wie auch im Fall der Längsverbauung, lediglich von dem etwa 90 m langen Bereich, in dem die Sohle durch mehrere Einbauten in Mitleidenschaft gezogen und daher mit der Klasse 3-1 zu bewerten ist.

Abb. 102: Strukturreicher und ungesicherter Abschnitt der Wangauer Ache flussauf von Loibichl.

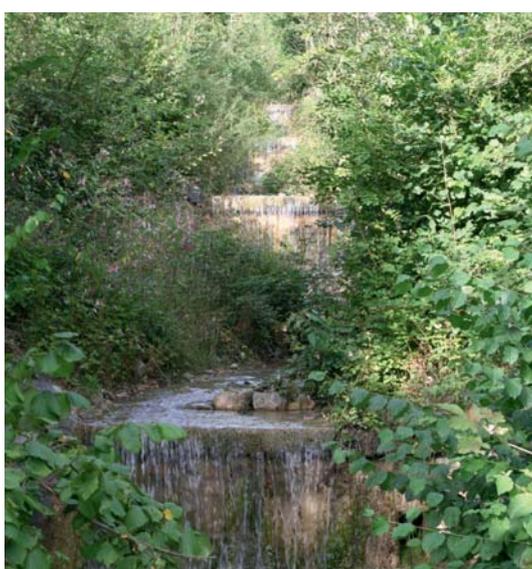
Abb. 103: Querbauwerkskette flussauf des Untersuchungsbereichs im Ortlergraben.

Darüberhinaus behindern zahlreiche Querbauwerke nördlich der Landesstraße (Abb. 103) den Geschiebetransport in den See.

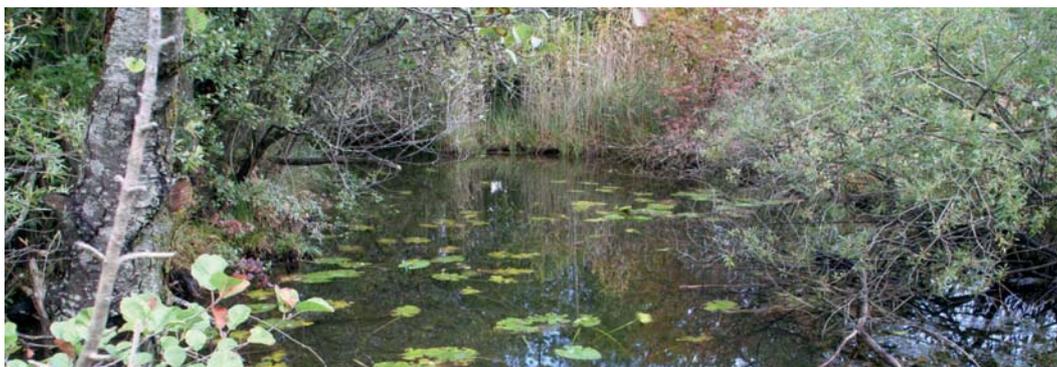
Der Egelbach weist auf den 70 m Länge beidufriq die Reste alter Holzpilotagen auf. Gegenwärtig sind die Ufer durch Gehölzbewuchs reich strukturiert und als sehr naturnah zu beschreiben (Abb. 104). Die Längsverbauung des Egelbaches wird mit der Klasse 2 bewertet.

Abb. 104: Die Ufer des Egelbaches sind hauptsächlich durch Bewuchs verfestigt.

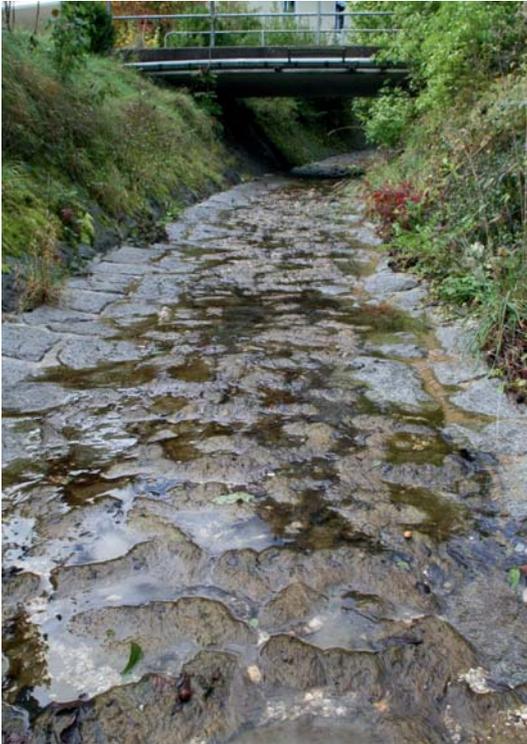
Abb. 105: Algenüberzogenes künstliches Gewässerbett des Klausbaches.

Der dünne Wasserfilm im gepflasterten Bett des Klausbaches erwärmt sich durch die fehlende Beschattung stark. Die hohe Besonnung fördert starkes Algenwachstum selbst auf der glatten, künstlichen Gewässersohle (Abb. 105). Der oberste Abschnitt des Klausbaches (Länge 70 m), oberhalb des letzten aufgenommenen Querbauwerks verfügt über eine unbeeinflusste Sohle und auch über ein natürliches Abflussverhalten (Klasse 1).

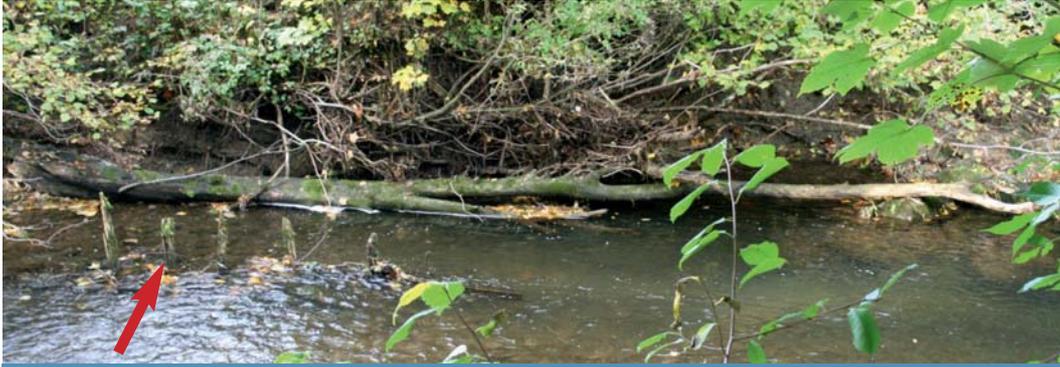
Ab der Bundesstraßenbrücke ist die Sicherung der Ufer der Fuschler Ache auf dem gesamten untersuchten oberösterreichischen Landesgebiet sehr ähnlich ausgestaltet. Das Bett der Ache wurde eingetieft, was an den zahlreichen, ausnahmslos über Stufen einmündenden Zuflüssen des Einzugsgebiets deutlich wird. Die Ufer sind zum Großteil durch Block und Steinschichtungen erhöht und beinahe durchgehend von mehrreihigem Geleitgehölz bewachsen. In Prallhangsituationen sind massive Blocksicherungen angelegt. In Teilbereichen sind auch ältere und zum Teil stark in Mitleidenschaft gezogene Holzpilotagen sichtbar (Abb. 106).

Abb. 106: Alte Ufersicherung aus Holz (roter Pfeil) in der Fuschler Ache.

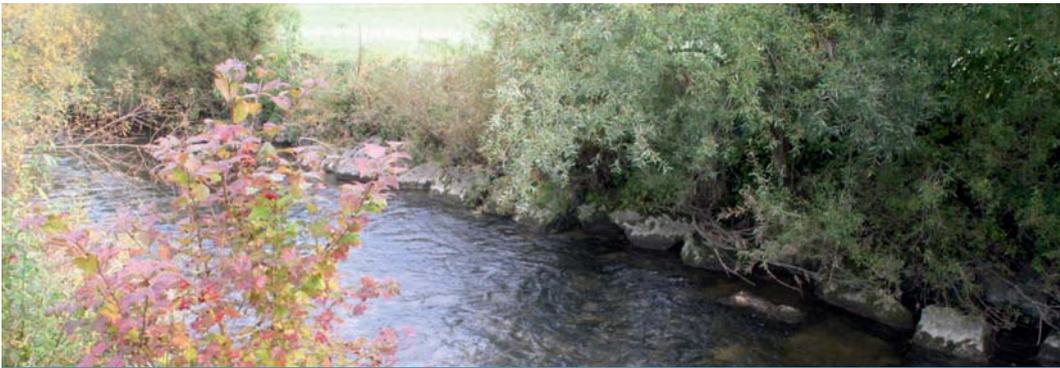
In den langen Restwasserbereichen der Fuschler Ache sind in Gleithängen oft Schotter- und Kiesbänke angelagert. Das der Fuschler Ache zur Verfügung stehende Bett wird in den zum Großteil sehr gering dotierten Restwasserstrecken nur selten in der vollen Breite genutzt. Die tatsächliche Wasseranschlagslinie fällt damit oft nicht mit den durchwegs statischen Uferbefestigungen zusammen. In diesen Abschnitten verminderten Abflusses wirkt der Grad der Uferverbauung subjektiv weniger statisch als bei den bettfüllenden Abflüssen der Vollwasserstrecken (Abb. 107).

Abb. 107: Prallhangsicherung durch massive Blöcke in der Fuschler Ache.

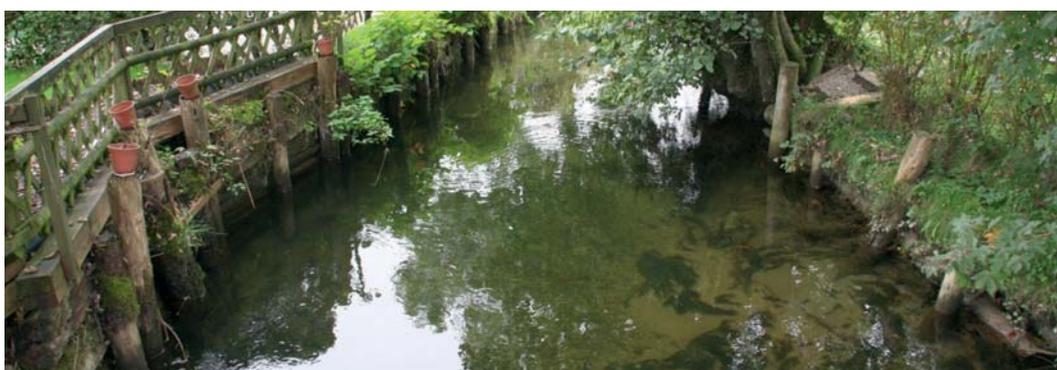
Der Werkskanal durchfließt im Unterlauf eine Kleingartensiedlung auf dem ehemaligen Campingplatzgelände „Stabauer“. In diesem Abschnitt (Länge 320 m) werden die Ufersicherungen aus Holzpilotagen, Steinen und Blöcken in regelmäßigen Abständen gewartet und erneuert (Abb. 109). Die Längsverbauung der Ufer ist hier beidseitig durchgängig und wird mit der Klasse 3 bewertet.

Abb. 109: Regelmäßig gewartete Ufersicherungen im Werkskanal im Bereich des ehemaligen Campingplatzes Stabauer.

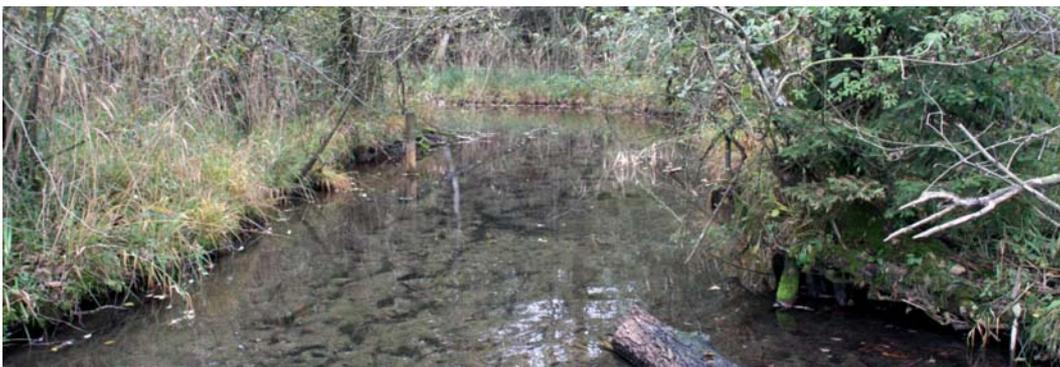
Die Ufer des Quellgebietes Erlesbrunn sind weitestgehend unverbaut. Es ist eine sehr gute Verzahnung des Gewässers mit den umliegenden Feuchtbereichen gegeben. Lediglich der unmittelbare Ausrinn in den Mondsee in einem Schilfbereich war durch einzelne Holzpiloten gesichert, deren Funktion als Uferbefestigung allerdings mittlerweile nicht mehr gegeben erscheint (Abb. 110). Der untersuchte Abschnitt des Quellgebietes mit einer Länge von 180 m wird demnach durchgehend mit der Natürlichkeitsklasse 1 beurteilt.

Abb. 110: Ehemalige Ufersicherung im Mündungsbereich des Quellgebietes zum Mondsee.

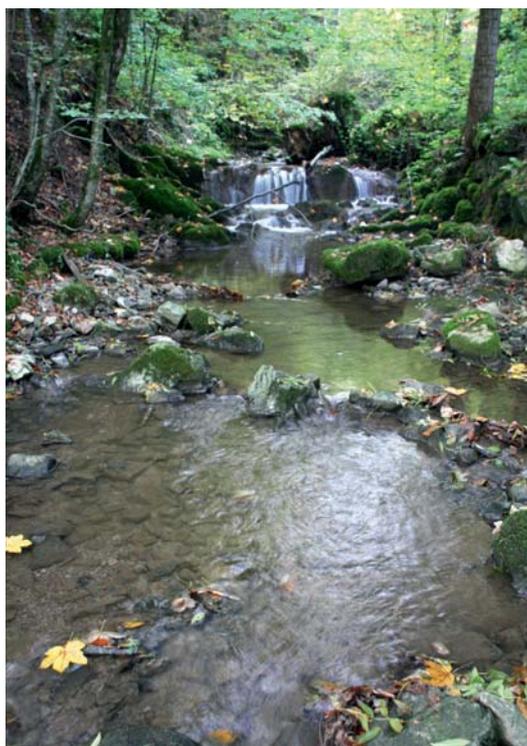
Der verbleibende Teil der Untersuchungstrecke (Länge 330 m) weist keinerlei Beeinträchtigung der Gewässersohle auf und wird mit der Klasse 1 beurteilt (Abb. 111).

Abb. 111: Natürliche Situation im steilen Endbereich der Untersuchung am Höribach.

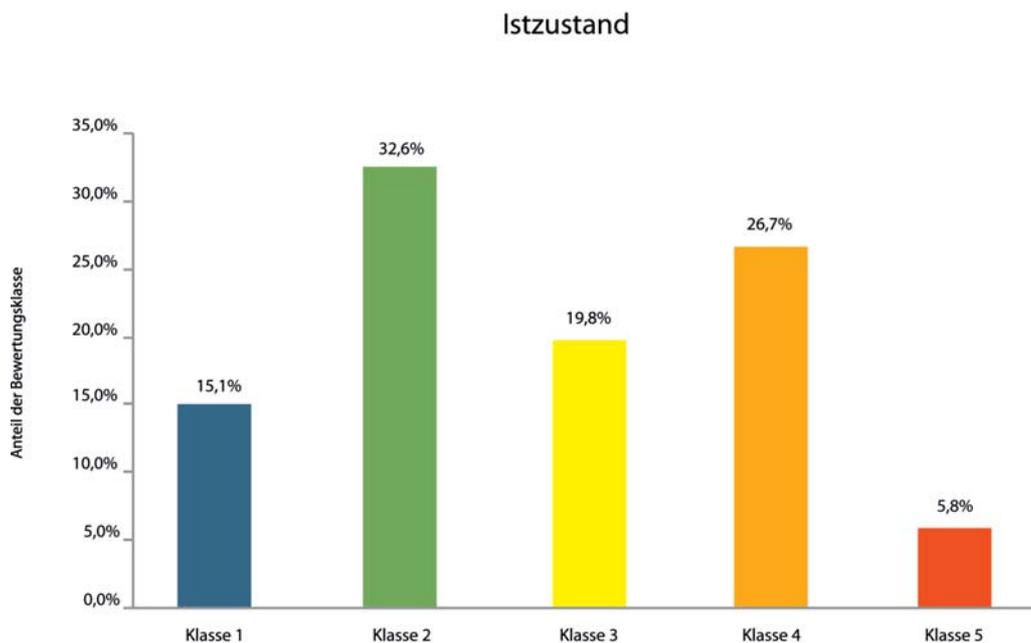
Abb. 112: Bewertung der Lebensraumqualität der Gewässer im Irr- und Mondsee-System.

Aktuell sind nur mehr 15,1% der Gewässer (4,8 km) als natürlich (Klasse 1) zu bezeichnen. Naturnahe Verhältnisse mit geringfügigen anthropogenen Veränderungen (Klasse 2) sind noch in etwa einem Drittel der Gewässer (10,5 km) zu finden. Zusammen weisen also nur mehr knapp die Hälfte (47,7%) der Fließgewässer natürliche oder naturnahe Bedingungen auf und können als geeignete Habitate für rheophile Organismen angesehen werden. Diese Gewässer verfügen in der Regel über eine hohe Habitatdiversität. Dies ermöglicht es auch indifferenten bzw. oligorheophilen, rheoparen Arten aus dem See geeignete Laichareale bzw. Aufwuchshabitate vorzufinden und zu nutzen.

Mehr als die Hälfte der Gewässer im Einzugsgebiet müssen aufgrund des Ausmaßes der anthropogenen Überformung als beeinträchtigt (Klasse 3, 19,8%), naturfern (Klasse 4, 26,7%) bzw. künstlich (Klasse 5, 5,8%) beurteilt werden. Diese Gewässerabschnitte weisen oft ein sehr reduziertes Arteninventar auf. Viele standorttypische Arten können hier mangels Habitatverfügbarkeit keine reproduzierenden Populationen ausbilden. Manche (Fisch-)Arten werden durch Besatz gestützt, andere wirtschaftlich nicht interessante Arten verschwinden. Potentielle Laichareale sind in derart beeinträchtigten Gewässerabschnitten oft nur mehr sehr eingeschränkt vorhanden und können zudem in den meisten Fällen durch die longitudinale Fragmentierung vor allem der Unterläufe der Gewässer von Arten aus den Seen nicht mehr erreicht werden.

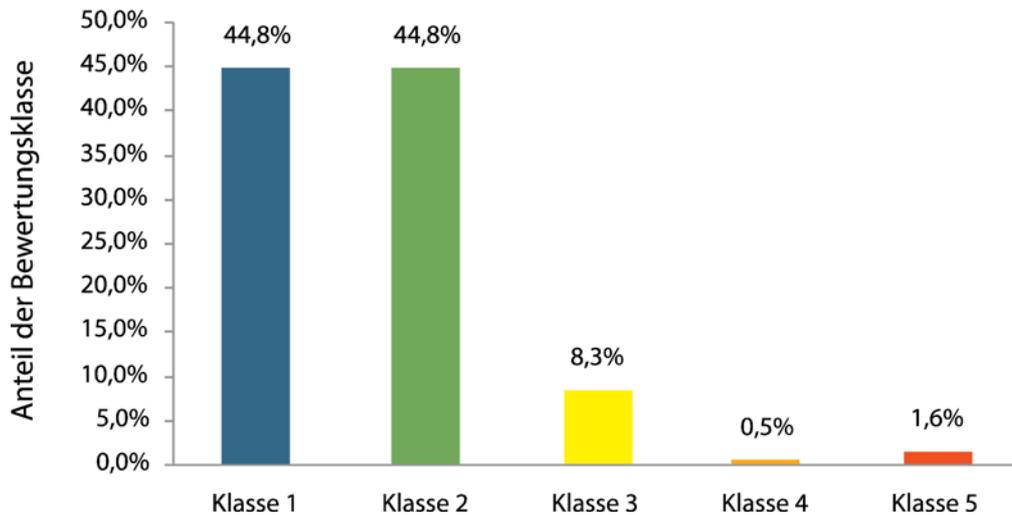
Abb. 113: Bewertung der potentiell erreichbaren Lebensraumqualität der Gewässer im Irr- und Mondsee-System.

Das zu erreichende Ausmaß der Verbesserungen in den Gewässern (Abb. 113) wird dabei nur durch wasserrechtlich bewilligte Nutzungen (Wasserkraftanlagen, ...) sowie durch die beschränkte Raumverfügbarkeit bzw. notwendige Hochwasser- und Erosionsschutzmaßnahmen in besiedelten Gebieten eingeschränkt.

Durch geeignete Maßnahmen kann der Anteil der natürlich-naturnahen Gewässerabschnitte im untersuchten Einzugsgebiet schrittweise wieder auf einen Anteil von beinahe 90% (28,8 km) erhöht werden. Dies bedeutet beinahe eine Verdopplung von qualitativ hochwertigem Lebensraum für rheophile aquatische Organismen im Gebiet der beiden Seen.

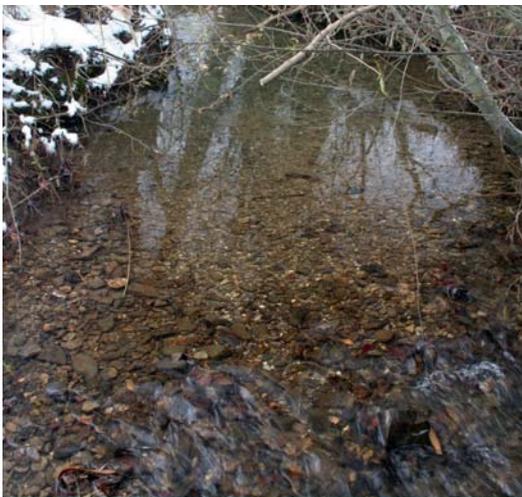
Abb. 114: Die hohe Breiten-Tiefen-Varianz und der natürliche Geschiebetrieb resultieren in potentiellen Laichplätzen für kieslaichende Fischarten im Unterlauf des Iltisbaches.

Unterlaufs eine hohe Lebensraumqualität auf. Sich umlagernde Schotter- und Kiesbänke bieten Potential als Laichplätze für Fischarten aus den Seen (Abb. 114).

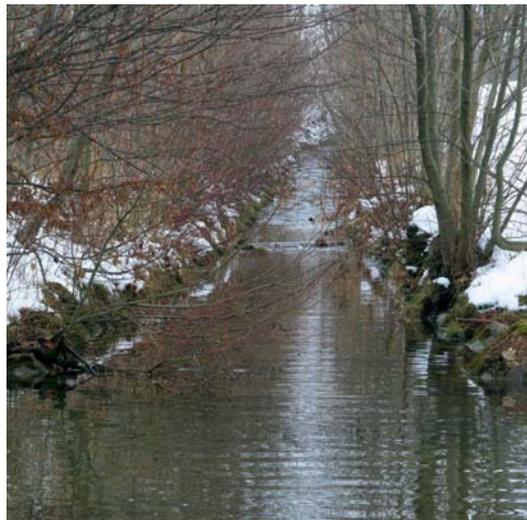
Bereits 60 m nach der Mündung in den See wechselt die Auslegung der Sohle mit Blöcken zu einer verfugten Pflasterung samt Trapezprofil. Dieser Bereich (Länge 130 m) ist somit vollkommen naturfern gestaltet und wird mit der Klasse 5 beurteilt.

Kurz nach der Landesstraßenunterquerung wird das Gefälle über einige massive Sohlstufen abgebaut. Die Gewässersohle des Baches ist in diesem Bereich durch den ständigen Wechsel von Überfall, Beckensicherung und Sohlstufe stark beeinträchtigt. Der letzte untersuchte Abschnitt des Hausstättergrabens (Länge 420 m) wird wieder mit der Klasse 4 beurteilt. Der Bach stellt in seinem Unterlauf aktuell keinen geeigneten Lebensraum für die standorttypische rheophile Fauna dar und kann auch aus dem Mondsee nur eingeschränkt erreicht werden.

Abb. 115: Stark verbauter Unterlauf des Hausstättergrabens mit Querbauwerk (Wasserleitung) im Hintergrund.

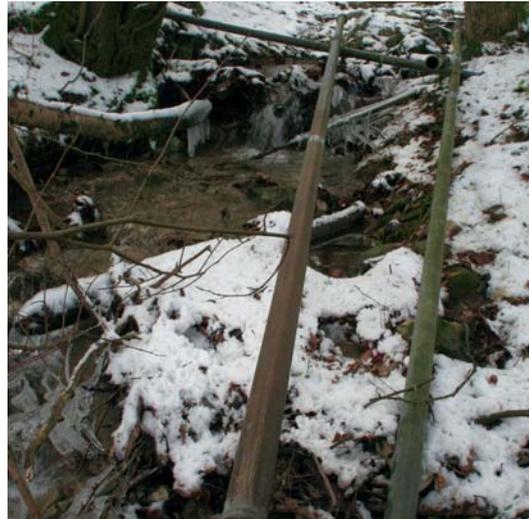
Ein Gewirr aus geknickten Leitungsrohren (Abb. 116) diene offensichtlich zur Wasserentnahme bzw. Dotation eines zum Begehungszeitpunkt nicht bespannten Fischeichs.

Abb. 116: Rohrleitungen zur Ausleitung von Wasser aus dem Steiningerbach ohne aktuelle Nutzung sollten entfernt werden.

Die Entfernung dieser Ausleitungsbauwerke und Rohre außerhalb des Untersuchungsbereiches sollte veranlasst werden.

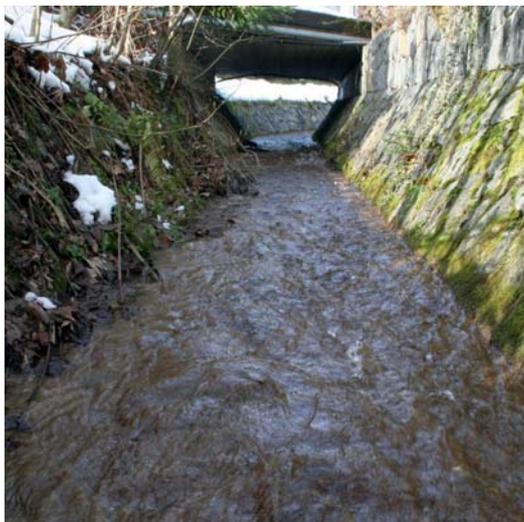
Abb. 117: Die Gewässersohl- und Uferverbauung des Schrankbaches bestehen im Bereich der Landesstraßenbrücke aus einer verfertigten Pflasterung.

Es handelt sich dabei um eine Sohlschwelle zur Brückensicherung, die als absolutes Wanderhindernis für die gesamte aquatische Fauna wirkt. Dieses Wanderhindernis markiert auch den Beginn eines ca. 40 m langen Abschnittes an der Landesstraßenbrücke, in dem die Sohle gepflastert und verfugt ist. Die künstliche Gewässersohle ist hier nur von einer dünnen Wasserlamelle überflossen (Abb. 117), es ist kein Lebensraum für aquatische Organismen vorhanden (Klasse 5).

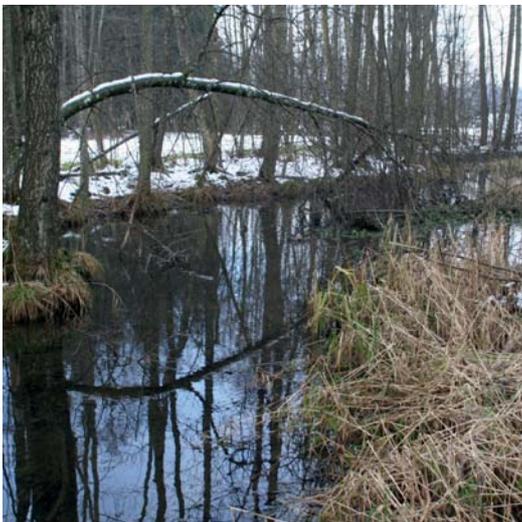
Der Riedelbach mündet im nördlichen, flachen Verlandungsbereich in den Irrsee. Wie im Fall des Iltisbaches im Süden ist auch in diesem Naturschutzgebiet der Lauf des Baches unverbaut und strukturreich. Besonders im Abschnitt südlich der Landesstrasse ist die Verzahnung mit dem Umland sehr gut (Abb. 118). Der Lauf weist hier eine hohe Breiten-Tiefen-Varianz auf. Im Mündungsbereich ist die Strömungsgeschwindigkeit sehr gering, hier lagert sich Feinsediment an der Sohle ab.

Abb. 118: Der Riedelbach ist im flachen Verlandungsbereich des Irrsees durch eine hohe Verzahnung mit dem Gewässerumland gekennzeichnet.

Zwei Rohrdurchlässe ermöglichen die Unterquerung eines Feldweges und der Landesstraße. Beide sind eingeschränkt passierbar. Eine großzügigere Dimensionierung der Wegunterquerung kurz vor der Landesstraße sowie die Ersetzung des Rohrdurchlasses durch eine Brückenkonstruktion an der Landesstraße ermöglicht die longitudinale Durchwanderbarkeit des gesamten Riedelbaches.

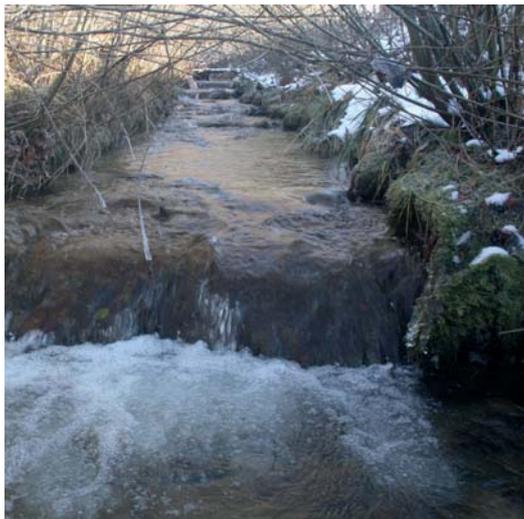
Der Pangraben oder Gaugelbach dürfte aufgrund der intakten Sicherungen in seinem Unterlauf erst vor kurzem stark reguliert und verbaut worden sein. Die Ufer des Baches sind im Untersuchungsbereich durchgehend fixiert. Das Gewässer wird in einem Trapezprofil aus Blöcken geführt. Das Gefälle wird über eine Vielzahl an Sohlswellen und –stufen abgebaut (Abb. 120).

Abb. 120: Die Lebensraumfunktion des Pangrabens ist durch Ufer- und Sohlverbauung und zahlreiche Querbauwerke stark beeinträchtigt.

Auf einer Gewässerlänge von ca. 420 m wurden 26 solcher Querbauwerke registriert. Die Gewässersohle sowie der ganze Lebensraum sind in diesem Bereich durch die ständig wiederkehrende Abfolge von Sohleimbau, Überfall, Beckensicherung und Rückstaubereich stark beeinträchtigt. Der Bachlauf ist nur von vereinzelt Bäumen und Sträuchern begleitet.

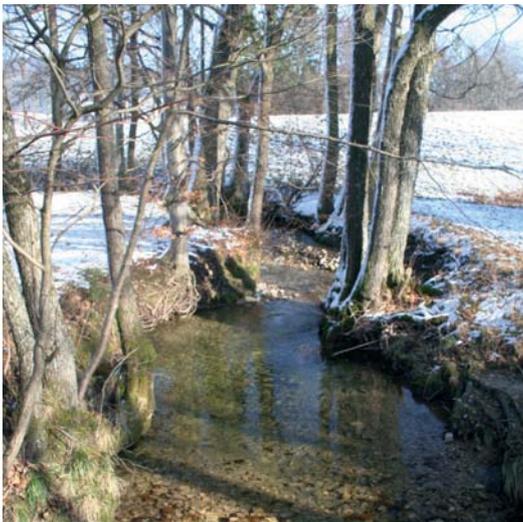
Im Unterlauf wird der Bach von intaktem Begleitgehölz gesäumt, das die Ufer befestigt und den Lauf strukturiert. Über 500 m sind lediglich vereinzelt Prallhangsituationen mittels Stein- und Blockschichtungen gesichert. Die Sohle des Ramsauerbaches ist frei von Beeinträchtigungen. Die beiden Quellbäche bringen viel Geschiebe mit, das sich im strukturreichen Unterlauf in Kies- und Schotterbänken ablagert. Die Mündung in den Irrsee ist frei durchwanderbar, der Schwemmkegel prominent ausgebildet. Das hohe Potential des Ramsauerbaches als Laich- und Lebensraum für Fischarten aus dem Irrsee ist im Unterlauf beinahe zur Gänze erhalten (Abb. 121).

Abb. 121: Natürlich strukturierter Lauf des Ramsauerbaches mit potentiellen Laichplätzen für rheopare Arten.

Etwa 360 m nach der Mündung behindert ein Querbauwerk ohne aktuelle Nutzung die Wanderbewegungen der aquatischen Fauna. Die Entfernung dieses Bauwerks würde bis zum Zusammenfluss der beiden Quellbäche weitere 160 m ökologisch hochwertige Fließstrecke erreichbar machen und damit den für die Seefischfauna, und allen voran die Seeforelle, nutzbaren Gewässerbereich um im Gewässersystem ansonsten rare Flächen erhöhen.

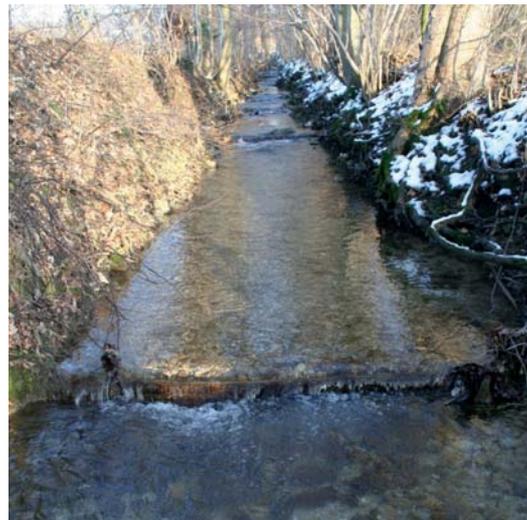
Der Bach bietet hier einen naturnahen Lebensraum und wird mit der Klasse 2 bewertet. Problematisch sind die Querbauwerke in diesem Bereich (Abb. 122). An sieben Stellen wirken Sohleinbauten aus Holz und Blöcken als Wanderhindernisse für die aquatische Fauna. Keines dieser Querbauwerke verfügt über eine spezielle Nutzung. Die Entfernung dieser Sohleinbauten macht die ungehinderte Durchwanderbarkeit dieses seenahen Gewässerbereiches möglich.

Abb. 122: Viele Querbauwerke ohne Nutzung verhindern die Einwanderung von aquatischen Organismen in den naturnahen Unterlauf des Zeller Baches.

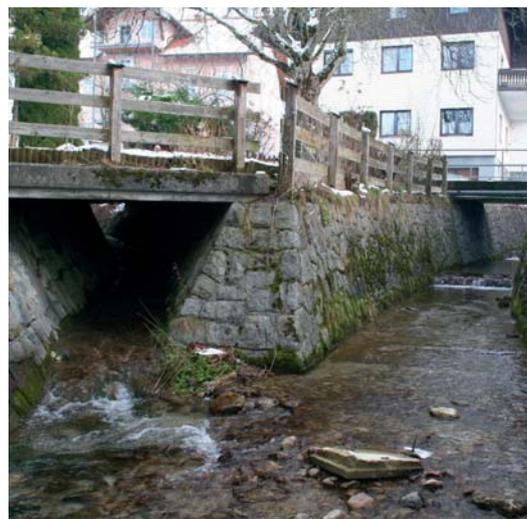
Der Untersuchungsbereich endet im Ortsgebiet von Zell am Moos. Flussauf des Untersuchungsendes wird der Bach beidseitig von Ufermauern begrenzt, das hohe Gefälle wird über zahlreiche Sohlstufen abgebaut (Abb. 123). Erst nach der Unterquerung der Bundesstraße kann die Gewässersohle wieder als natürlich bezeichnet werden. Auch die Uferbefestigung nimmt ab diesem Punkt ab. Es sind jedoch auch noch in den beiden Quellbächen zahlreiche Sohleinbauten zum Gefälleabbau realisiert.

Abb. 123: Der Zeller Bach (rechts) ist im Ortsgebiet von Zell am Moos stark verbaut.

Um den für die Seefischfauna relevanten Unterlauf des Zeller Baches als Lebens- und Laichraum zur Verfügung zu stellen, scheint eine Renaturierung des Gewässerabschnittes notwendig. Neben der Entfernung der zahlreichen Querbauwerke und dem Rückbau der Ufersicherungen ist eine strukturelle Aufwertung des Gewässerlaufes nötig. Um einen verbesserten Geschiebetransport zu erreichen, sollen außerhalb des Ortsgebietes und oberhalb des Untersuchungsbereiches gelegene Querverbauungen entfernt werden.

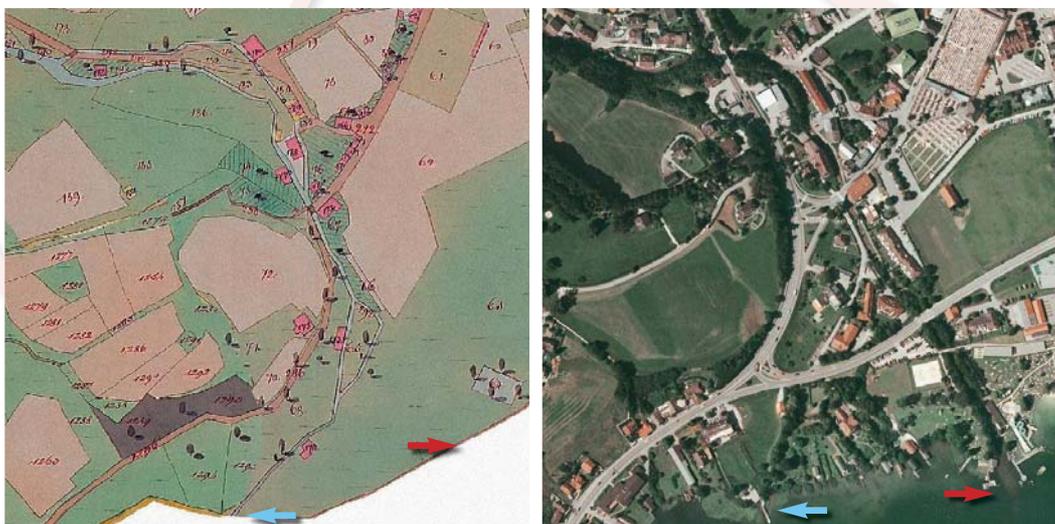
Der Mündungsbereich der Zeller Ache in den Mondsee wurde um ca. 250 m nach Osten verlegt und damit begradigt und verkürzt. Heute liegt dieser Abschnitt im Gelände des Alpenseebads Mondsee (Abb. 124). Die Mündung in den See ist frei passierbar. Die Ufer sind hier durch eine Ufermauer bzw. mittels Blockwurf befestigt. Das Sohlssubstrat ist in diesem Bereich sehr grob. Da die hier vorherrschenden Strömungsgeschwindigkeiten allerdings aufgrund der geringen Neigung sehr niedrig sind, deutet dies auf eine Berollung der Gewässersohle hin. Dieser Abschnitt wird auf einer Länge von knapp 200 m mit der Klasse 3 beurteilt.

Abb. 124: Frühere (blauer Pfeil) und aktuelle Mündung (roter Pfeil) der Zeller Ache in den Mondsee (links Franziszeischer Kataster (Franzische Landesaufnahme von 1824, © Land Oberösterreich, Original: Oö Landesarchiv), rechts Google Maps).

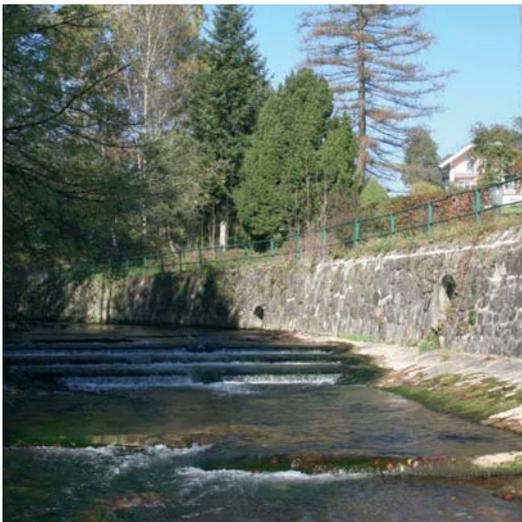
Der kanalisierte Bereich wird durch das erste Querbauwerk in der Zeller Ache beendet (Abb. 125). Dieses aus mehreren Stufen bestehende Schrägwehr (Querbauwerk Nr. M1-1) ist nur für schwimmstarke Fischarten bei günstigen Abflussbedingungen passierbar.

Abb. 125: Das Abschlussbauwerk des kanalisierten Bereichs der Zeller Ache an der Mündung des Steinerbaches.

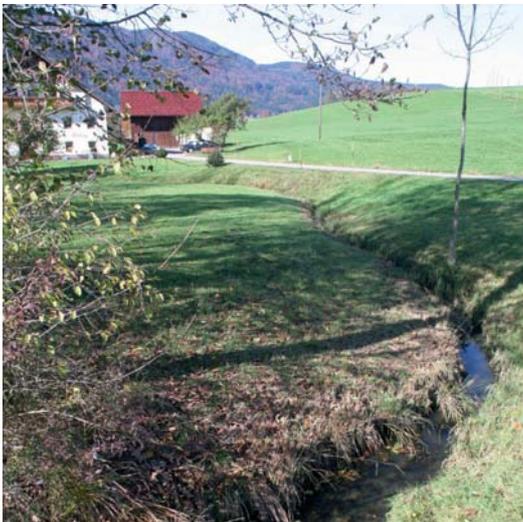
Im Bereich der Erlachmühle wurden die Ufer auf einer Länge von ca. 220 m mit Mauern und Blockwurf durchgehend gesichert. Dieser Abschnitt unterteilt sich unterwasserseitig in einen Vollwasserbereich der Klasse 3, eine Restwasserstrecke der Klasse 4 mit knapp 100 m Länge und in einen oberwasserseitigen, etwa 70 m langen Staubereich, der ebenfalls mit der Klasse 4 bewertet wird. Am Ausleitungsbauwerk der Erlachmühle wurde bis dato keine Organismenwanderhilfe realisiert. Die Wehranlage wirkt somit als Wanderhindernis zwischen der gefällereicheren Strecke des Helenentals und dem anschließenden flacheren, von Grünland gesäumten Bereich. Flussauf der Brücke an der Erlachmühle sind linksufrig die Reste einer ehemaligen Ausleitungsstrecke als Bachlauf erhalten. Aktuell kommen über diesen kleinen Zufluß stoßweise erhebliche Nährstoffeinträge aus dem Misthaufen des angrenzenden landwirtschaftlichen Betriebs in die Zeller Ache (Abb. 126).

Abb. 126: Nährstoffeintrag über eine ehemalige Ausleitung aus der Zeller Ache flussauf der Erlachmühle.

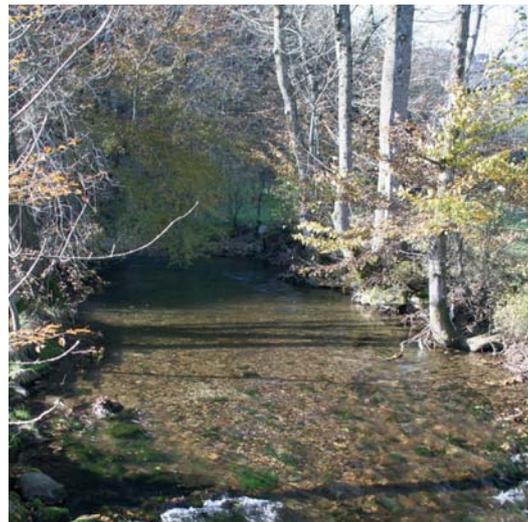
Zwischen der Erlachmühle und der Einmündung des Ritzinger Baches durchfließt die Zeller Ache in einem mäandrierenden, strukturreichen Verlauf ein Wiesengebiet. Das Bett weist hier eine sehr gute Breiten-Tiefen-Varianz auf, mehrfach sind flach überströmte Schotter- und Kiesbänke ausgebildet (Abb. 127). Das dichte Begleitgehölz sorgt für eine gute Beschattung, strukturiert und festigt den Lauf der Ache. Prallhänge wurden mit Holzpilotagen gesichert, von denen manche durch Unterspülung ihre Sicherungsfunktion nicht mehr erfüllen. Dieser naturnahe Abschnitt mit einer Länge von ca. 1100 m wird mit der Klasse 2 bewertet.

Abb. 127: Flach überströmte Schotterbank in einer naturbelassenen Mäanderstrecke der Zeller Ache.

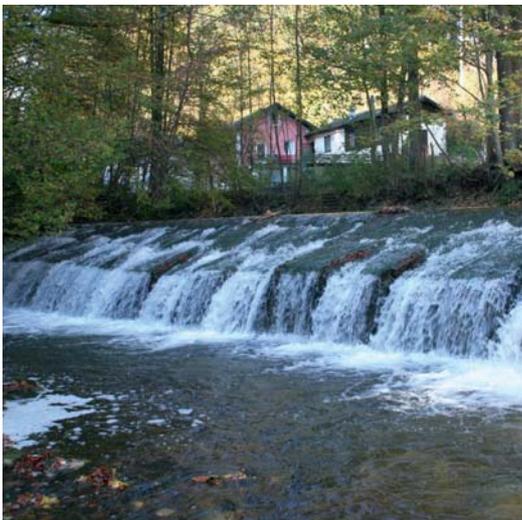
Abb. 128: Das zweite, der insgesamt vier unüberwindbaren Querbauwerke ohne Nutzung in der Zeller Ache bis zum Beginn des Helenentals.

Die aus ökologischen Gesichtspunkten dringend notwendige Ausweitung der potentiellen Laichgebiete für die Seefischfauna des Mondsees in der Zeller Ache können einerseits durch den sicherlich sehr aufwändigen und schwierig zu bewerkstellenden Rückbau des kanalisierten Gewässerbereichs in ein 300 m langes, zusätzliches potentielles Laichgebiet, als auch durch die Entfernung der Wanderhindernisse flussauf des kanalisierten Bereichs realisiert werden (Abb. 128).

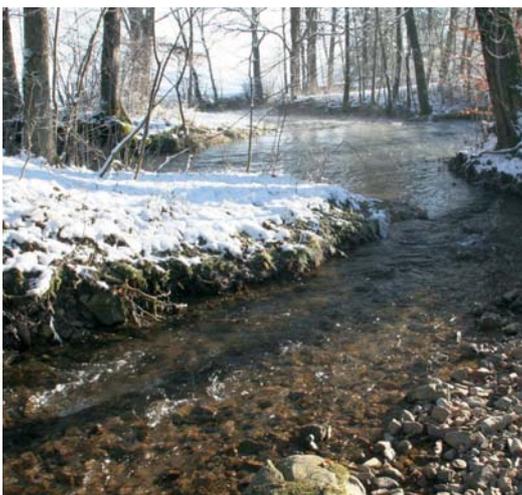
Abb. 129: Schotterbank im Mündungsbereich des Ritzinger Baches in die Zeller Ache (Hintergrund).

Dem Ritzinger Bach kommt neben seinem Potential als naturnaher Lebensraum für rheophile aquatische Organismen vor allem Bedeutung als wichtiger Lieferant von Geschiebe für die Zeller Ache zu (Abb. 129).

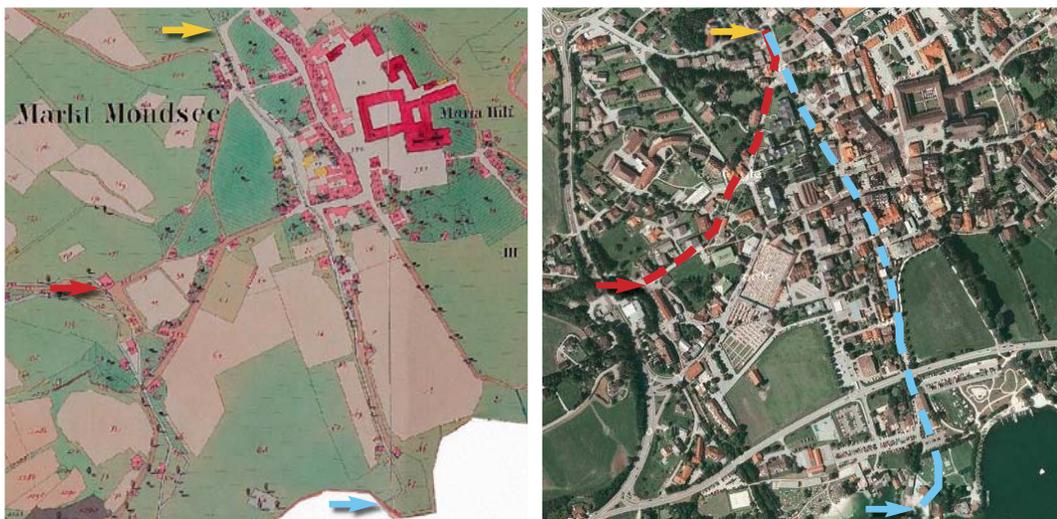
Ursprünglich mündete der Steinerbach im Bereich der heutigen Bootsanlegestelle an der Promenade in den Mondsee. Im Zuge der Ortsentwicklung wurde der Unterlauf des Steinerbaches umgeleitet und fließt nun auf einer Länge von 500 m unterirdisch in einem kanalisiertem Gerinne (Abb. 130). Die heutige Mündung befindet sich am Anfang des ebenfalls kanalisiertem Gewässerabschnitts der Zeller Ache. Es ist dies die naturfernste Verbauungsform, die im Untersuchungsgebiet gefunden wurde.

Abb. 130: Frühere oberflächliche (blaue Linie) und aktuelle unterirdische Führung (rote Linie) des Steinerbaches im Mondseer Ortsgebiet (links Franziszeischer Kataster (Franziszeische Landesaufnahme von 1824, © Land Oberösterreich, Original: Oö Landesarchiv), rechts Google Maps). Oranger Pfeil: Beginn der Verrohrung; roter Pfeil: heutige Mündung in die Zeller Ache; blauer Pfeil: frühere Mündung in den Mondsee.

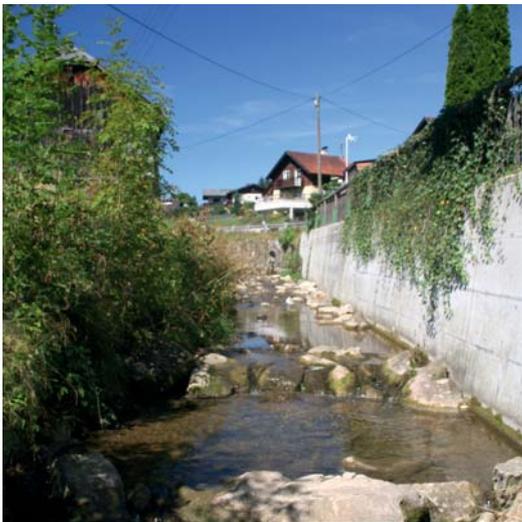
Abb. 131: Auch flussauf des unterirdisch geführten Bereichs weist der Steinerbach im Ortsgebiet von Mondsee einen sehr hohen Verbauungsgrad auf.

Sowohl Steinerbach als auch Moosbach stellen in ihren Ober- bzw. Mittelläufen naturnahe Gewässer mit hohem Potential für standorttypische, rheophile aquatische Organismen dar. Durch den hohen Verbauungsgrad des Steinerbach-Unterlaufes (Abb. 131) und die Verlegung der Mündung vom Mondseeufer in den kanalisiertem Bereich der Zeller Ache kann das Potential des Gewässers als Lebensraum und Laichmöglichkeit für Fischarten aus dem Mondsee nicht genutzt werden.

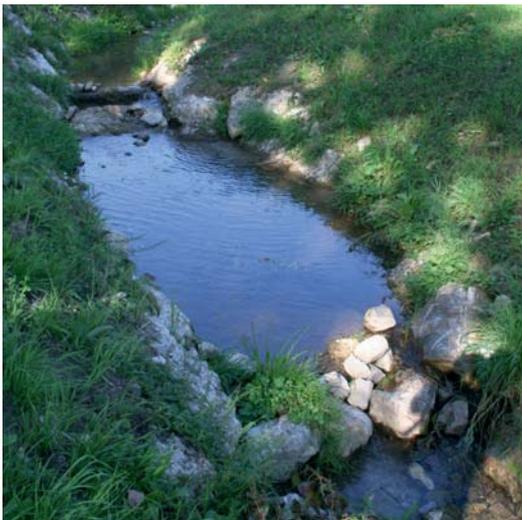
Abb. 132: Der Großteil der Querbauwerke in der restrukturierten Strecke des Kandlbaches wirkt als Wanderhindernis für einen großen Teil der aquatischen Fauna.

Zusätzlich sollten die zahlreichen Querbauwerke, die vor allem in Niedrigwasserperioden als Wanderhindernisse für die aquatische Fauna wirken, baulich entschärft bzw. entfernt werden (Abb. 132).
