Potentialstudie SALZKAMMERGUT

Ökologischer
Zustand und
Verbesserungs-
möglichkeiten
an den Zuflüssen
von Mondsee
und Irrsee

Gewässerschutz
Bericht 44

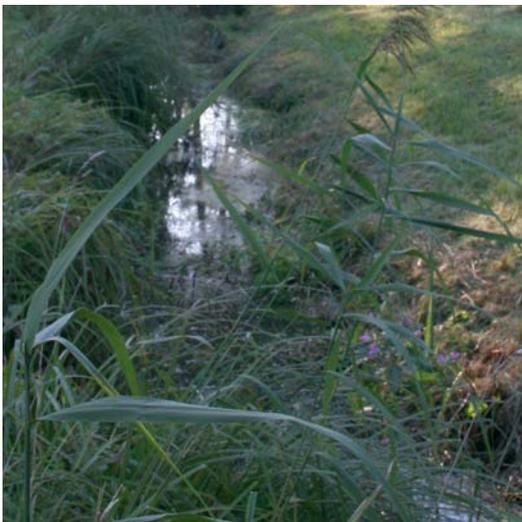
Zumindest der Mündungsbereich des Baugrabens wurde seit der Erfassung durch den Franziszeischen Kataster begradigt und umgelegt. Der Abschnitt, flussauf beginnend bei der heutigen Bundesstraßenbrücke, wurde dabei gestreckt (Abb. 133) und die Mündung damit leicht nach Norden verlegt.

Abb. 133: Der gestreckte Unterlauf des Baugrabens weist eine sehr geringe Strömungsgeschwindigkeit und Feinsedimentablagerungen auf.

Der Rückbau der Ufersicherungen und die Entfernung der Querbauwerke ohne Nutzung (Querbauwerk Nr. 2 und 3) bzw. die bauliche Adaptation der Weg- und Straßenunterquerungen (Querbauwerk Nr. 4: Sohlbindung, Querbauwerk Nr. 5: Brückenkonstruktion) können das ökologische Potential des Baugrabens als Lebensraum erheblich erhöhen. Durch die Anlage von Uferschutzstreifen und die Förderung von Begleitgehölz entlang des Laufes des Baugrabens kann die Feinsedimentbelastung im mündungsnahen Bereich sicherlich deutlich vermindert werden. Bei Starkregenereignissen kommt es zu angespannten Hochwassersituationen im Siedlungsbereich entlang des Baugrabens. Die Schaffung von Überschwemmungsflächen im landwirtschaftlich genutzten Einzugsgebiet des Baches und die Erhöhung der Umlandverzahnung kann hier Abhilfe schaffen.

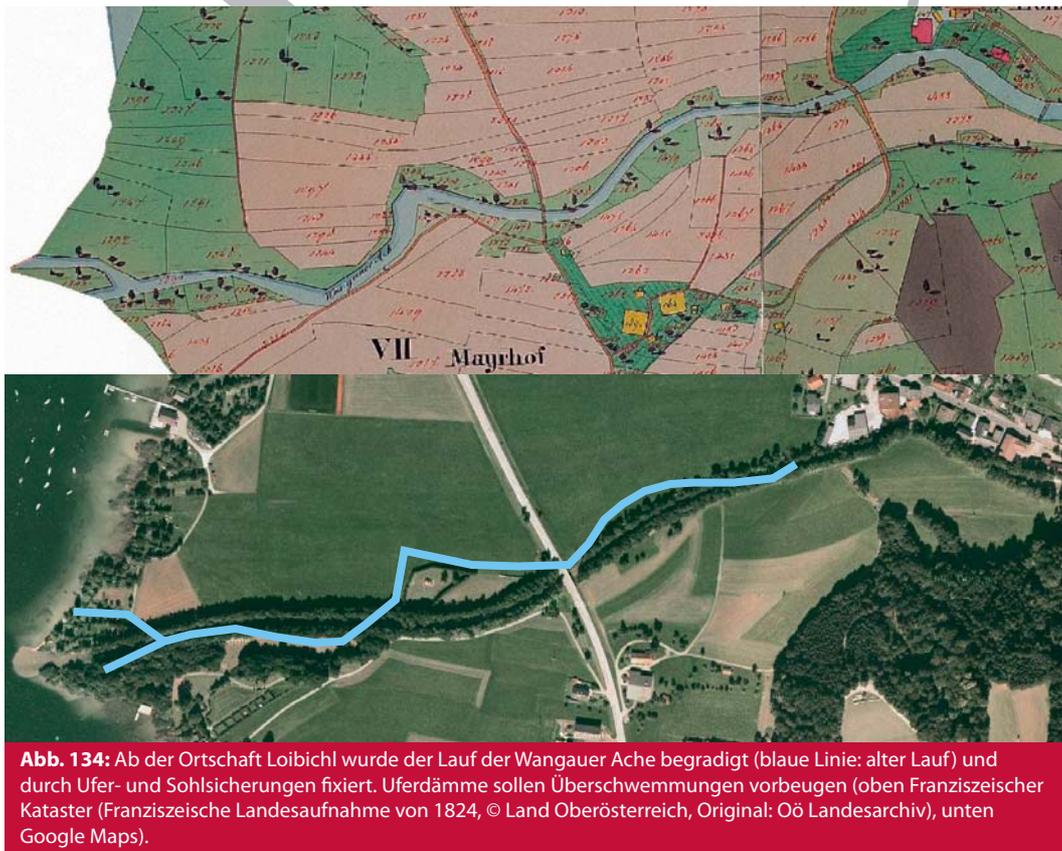
Der Unterlauf der Wangauer Ache wurde ab dem Ortsgebiet Loibichl bis zur Mündung in den See massiv flussbaulich verändert. Die Ufer sind in diesem Abschnitt durchgehend hartverbaut. Die Ache wird in einem stark überhöhten Trapezprofil aus Blöcken geführt. Zusätzlich sind die Ufer und Wälle mit Holzpiloten, Steinschlichtungen und Drahtgittern befestigt. Der vormals geschwungene Lauf wurde begradigt (Abb. 134). Der Abbau des Gefälles erfolgt über eine Vielzahl von Querbauwerken aus Holzstämmen und Blöcken. Prallhangsituationen sind darüber hinaus mit Blockreihen befestigt.

Abb. 134: Ab der Ortschaft Loibichl wurde der Lauf der Wangauer Ache begradigt (blaue Linie: alter Lauf) und durch Ufer- und Sohl Sicherungen fixiert. Uferdämme sollen Überschwemmungen vorbeugen (oben Franziszische Kataster (Franziszische Landesaufnahme von 1824, © Land Oberösterreich, Original: Oö Landesarchiv), unten Google Maps).

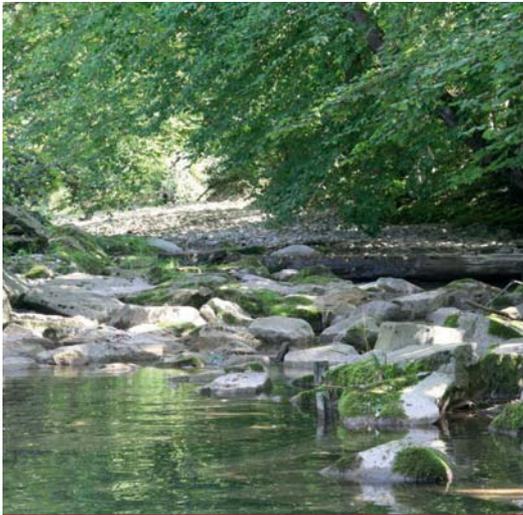
Das Ausleitungsbauwerk in Loibichl bedingt eine ca. 260 m lange Restwasserstrecke, die zum Begehungszeitpunkt nicht dotiert war. Entsprechend stellt dieser Bereich keinen Lebensraum für aquatische Organismen dar und wird mit der Klasse 5 beurteilt. Die am Ausleitungsbauwerk installierte Organismenwanderhilfe ist mangels Wartung und aufgrund baulicher Mängel als nicht funktionsfähig einzustufen.

Abb. 136: Flussabwärtiger Beginn der nicht dotierten Restwasserstrecke der Wangauer Ache in Loibichl.

Um das hohe ökologische Potential der Wangauer Ache als Laich- und Lebensraum für aquatische Organismen aus dem See nutzbar zu machen, scheint ein umfangreiches Renaturierungskonzept notwendig.

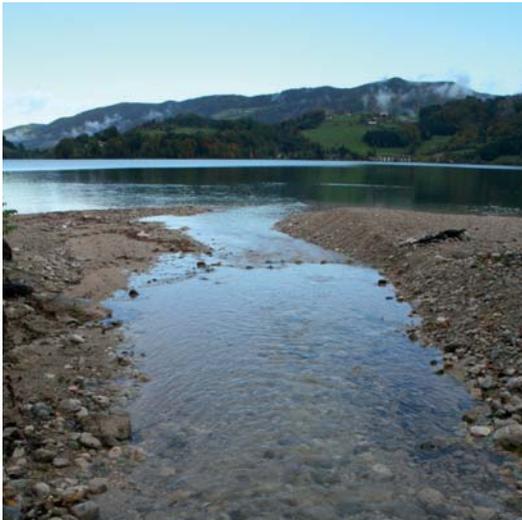
Abb. 137: Der Kienbach verlagert seine Mündung durch den hohen Geschiebetrieb weit in den Mondsee hinein.

Der Kienbach verläuft beinahe durchgehend auf Salzburger Landesgebiet. Aus den Nordwesthängen des Schafbergs liefert der Bach Geschiebe in den See. Der hohe Geschiebetrieb des über weite Bereiche naturbelassenen Gewässers bewirkt die Ablagerung von mächtigen Schotter- und Kiesbänken im Mündungsbereich und damit eine sukzessive Ausweitung des Baches in den Mondsee. Die tatsächliche Mündung befindet sich aktuell auf oberösterreichischem Landesgebiet (Abb. 137).

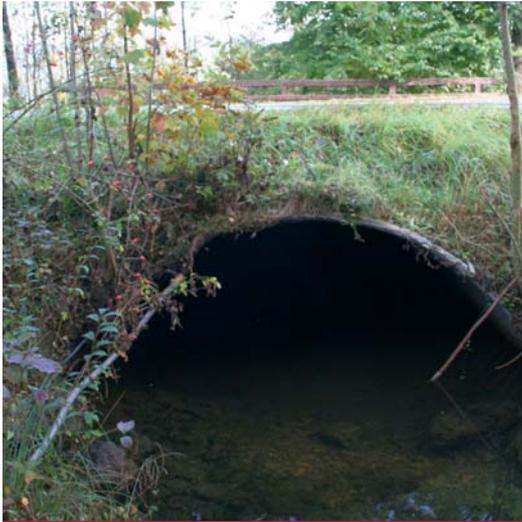
Die Bundesstraße wird mittels eines Maulprofilrohrs unterquert. Dieser Rohrdurchlass stellt keinerlei Wanderhindernis für aquatische Organismen dar.

Abb. 138: Die Bundesstraßenunterquerung des Egelbaches stellt kein Wanderhindernis für aquatische Organismen dar.

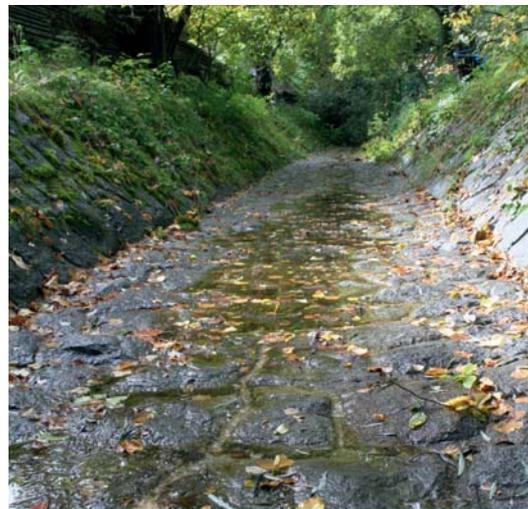
Im Siedlungsgebiet von Gries wurde der Klausbach massiv flussbaulich verändert. Ab der Mündung wird das Gewässer auf einer Länge von ca. 240 m in einem Trapezprofil geführt. Dabei ist auch die Gewässersohle durchgehend gepflastert und verfugt (Abb. 139).

Abb. 139: Die gepflasterte Sohle des Klausbaches ist in ein Trapezprofil gefasst.

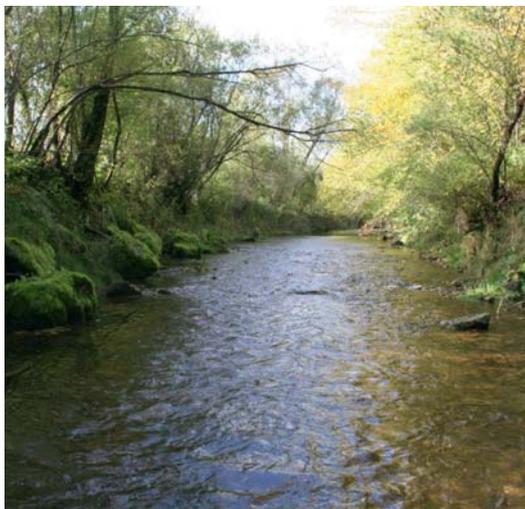
Die Fuschler Ache wurde auf oberösterreichischem Landesgebiet beinahe über den gesamten Verlauf reguliert. Dabei wurde der Lauf eingetieft, was unschwer an den stufenförmig befestigten Einmündungen der zahlreichen kleineren Zuflüsse erkennbar ist. Die Ufer sind überhöht und zumindest die Prallhänge zeichnen sich durch massive Blockschichtungen aus (Abb. 140). Dazwischen wurden Uferbereiche oft mittels Holzpilotagen gesichert. Diese älteren Einbauten sind mittlerweile zum Teil unterspült und wirken nicht mehr befestigend auf die Ufer.

Abb. 140: Die Ufer der Fuschler Ache sind großteils durch Blöcke gesichert und überhöht, das Bett ist zusätzlich eingetieft.

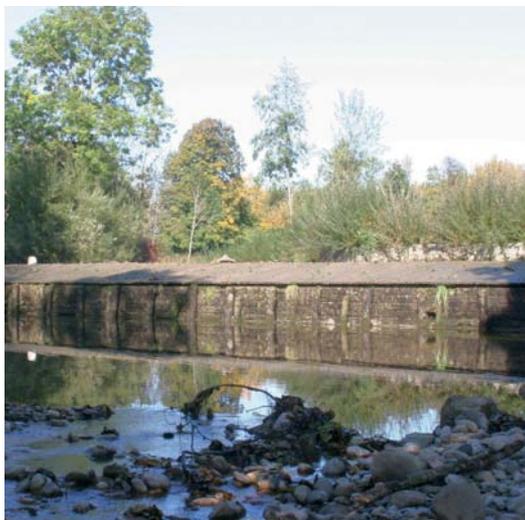
Abb. 141: An der Teufelmühle wird beinahe der gesamte Abfluss der Fuschler Ache ausgeleitet.

An der Teufelmühle kommt es durch zweimalige Ausleitung von Triebwasser (Querbauwerke Nr. M13-5 und -7), wobei die zweite Ausleitung aus der bestehenden Restwasserstrecke erfolgt, wiederum zu einem sehr gering dotierten Restwasserbereich (Länge ca. 1150 m), der mit der Klasse 4 beurteilt wird (Abb. 7.30). Lediglich an einem der Ausleitungsbauwerke ist hier eine als Beckenpass ausgeführte Organismenwanderhilfe realisiert, welche aber mangels Wartung und aufgrund baulicher Mängel nicht funktionsfähig ist.

Die Entfernung oder der Rückbau von Querbauwerken (Nr. M13-1 und -2) sowie die fachkundige Installation (Querbauwerke Nr. M13-3, -4 und -7) bzw. Adaptation bestehender Organismenwanderhilfen (Querbauwerk Nr. M13-5) erlaubt die freie Durchwanderbarkeit der Fuschler Ache auf oberösterreichischem Landesgebiet und ermöglicht so die Besiedelung bzw. Nutzung renaturierter Fließgewässerabschnitte durch die aquatische Fauna des Mondsees.

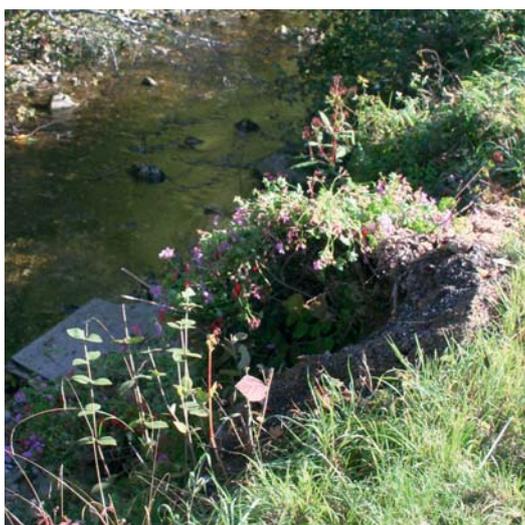
Abb. 142: Entsorgung von Garten- und Küchenabfällen an der Uferböschung einer Restwasserstrecke der Fuschler Ache bei Voglhüh.

Zusätzlich wird an manchen Stellen das Gewässer zur Entsorgung von Grünschnitt und Vegetabilien verwendet. Diese Nährstoffeinträge wirken sich in nicht ausreichend dotierten Restwasserstrecken unverhältnismäßig stark aus (Abb. 142).

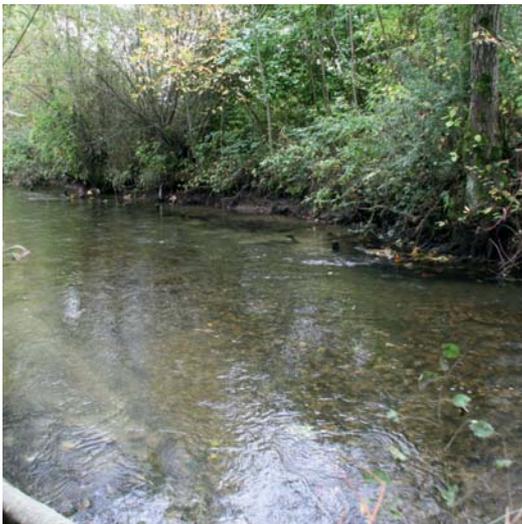
Abb. 143: Naturnaher Abschnitt des alten, künstlich angelegten Werkskanals der Fuschler Ache.

Es schließt ein unbebauter Bereich an, in dem alte Ufersicherungen aus Holzpiloten zum Großteil unterspült und damit unwirksam sind. Hier weist das künstliche Gerinne naturnahen Bachcharakter (Abb. 143) auf und wird mit der Klasse 2 bewertet (Länge ca. 190 m).

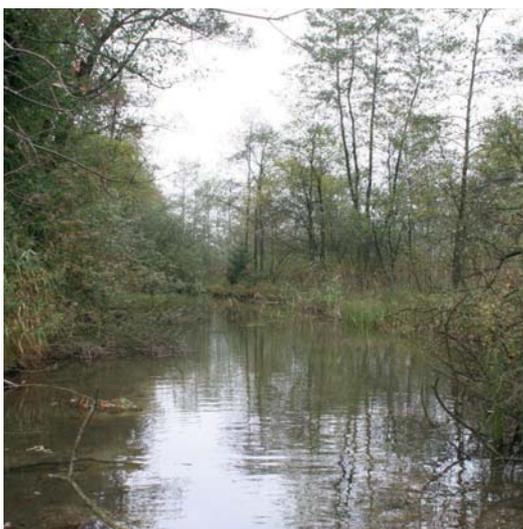
Der Erlesbrunn bezeichnet ein Quellgebiet in der Nähe des Golfplatzes am Mondsee. Der Quellbereich in bewaldetem Gebiet ist sehr strukturreich und in der Vegetationsperiode von zahlreichen Makrophyten und Röhricht durchwachsen (Abb. 144). Das Gewässer weist einen sehr natürlichen Zustand auf und kann mit der Klasse 1 bewertet werden.

Abb. 144: Das Quellgebiet Erlesbrunn war bis in die 70er Jahre ein hoch frequentiertes Laichgewässer für Hechte.

Als Basis für eine eventuelle Wiederbelebung des Hechtlaihzuges in den Erlesbrunn muss auf jeden Fall der Erhalt des Lebensraums an sich gesehen werden.

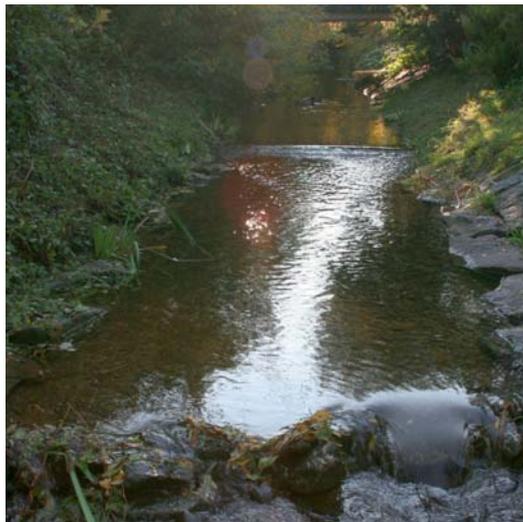
Das erste Querbauwerk liegt dabei schon 150 m nach der Mündung im Bereich der Bundesstraßenbrücke. Weitere neun Querbauwerke finden sich im Unterlauf des Baches bis zur Landesstraßenquerung (Abb. 145). Der Mündungsbereich in den Mondsee ist von geringen Strömungsgeschwindigkeiten geprägt. Feinsediment lagert sich hier an der Sohle des Gewässers ab, weshalb dieser Abschnitt als Laichareal für kieslaichende Fischarten nicht in Frage kommt.

Abb. 145: Der Höribach weist zahlreiche Beeinträchtigungen im Unterlauf auf.
