Gesunde Luft für Oberösterreichs Kinder

Ergebnisse des Messprogramms zur Erhebung
der Innenraumluftqualität und Belastungsfaktoren
in oberösterreichischen Kindergärten

Zusammenfassender Endbericht

Mai 2001

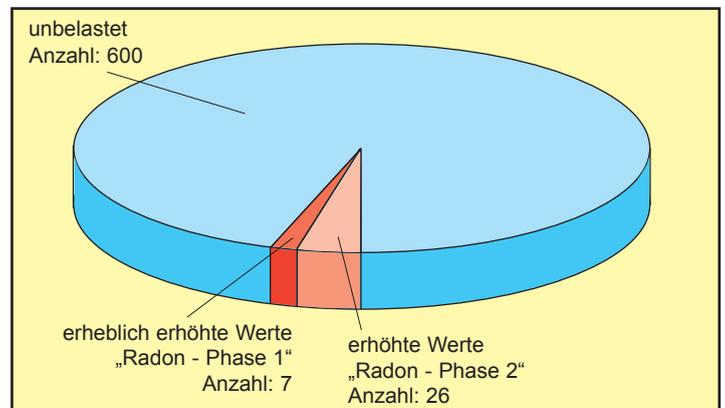
Abb. 9: Ergebnis der Radon-Ersterhebung

Weitere Erhebungsmaßnahmen wurden in Kindergärten mit Werktags-Mittelwerten der gemessenen Radonkonzentration mehr als 600 Bq/m³ in Anlehnung an die von der Österreichischen Strahlenschutzkommission empfohlenen Richtwerte für die maximale Radonkonzentration (unter Berücksichtigung der Aufenthaltszeiten) gesetzt. Betroffen waren 33 Kindergärten, in 7 davon lagen die Werktags-Mittelwerte der gemessenen Radonkonzentration sogar über 1000 Bq/m³ (*Abb. 9*). In diesen 7 Kindergärten wurden in einer "Radon - Phase 1" sofort weitere Maßnahmen zur detaillierten Erkundung der Radonsituation getroffen. In den verbleibenden 26 Kindergärten wurden in einer "Radon - Phase 2" zusätzliche Erhebungsmaßnahmen eingeleitet, um das genaue Ausmaß der Radonaktivitätskonzentration im Jahresdurchschnitt - als Grundlage für zukünftig notwendige organisatorische und gegebenenfalls bauliche Maßnahmen zur Reduktion der Radonexposition - zu erheben.

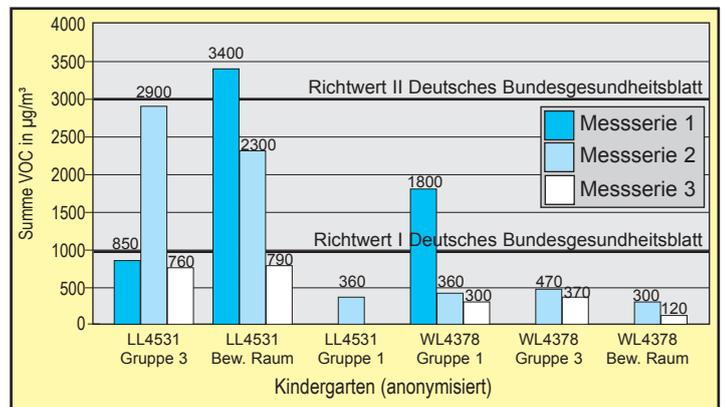
Abb. 12: Raumlufkonzentrationen der Summe der flüchtigen Kohlenwasserstoffe - Messserien in 2 Objekten

Nur in 2 der untersuchten Räume zeigten sich erhöhte Konzentrationen im Vergleich mit den Richtwerten des Deutschen Bundesgesundheitsblattes. In allen anderen Räumen wurden nur unauffällige Konzentrationen gemessen. In diesen beiden Kindergärten wurden weitere Messungen in verschiedenen Zeitabständen (Messserien 1-3) und in mehreren Räumen durchgeführt. Dabei zeigte sich eine abnehmende Tendenz der Konzentration im zeitlichen Verlauf, sodass nun keine Überschreitungen mehr vorliegen (*Abb. 12*).

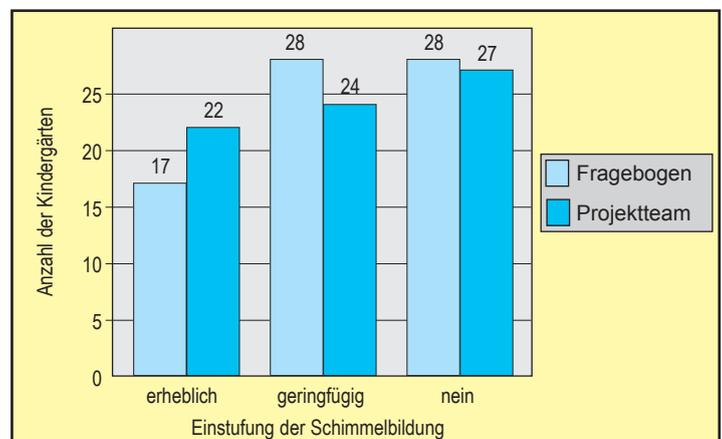
Abb. 13: Vergleich zwischen der Einstufung der Schimmelbildung durch die Kindergartenleiter/innen und das Projektteam

Wie aus *Abb. 13* ersichtlich, stimmt die subjektive Einstufung der Schimmelbildung in "erheblich", "gering" und "nein" durch die Kindergartenleiter/innen in Summe über alle untersuchten Kindergärten recht gut mit der Einstufung überein, die durch das Projektteam vor Ort vorgenommen wurde.

Im Einzelfall ergaben sich jedoch deutliche Verschiebungen zwischen den Einstufungsklassen, wie z.B. von "nein" auf "erheblich". Aber es gab auch Fälle, in denen sich "erheblicher Schimmel" als "geringfügiger Schimmel" herausstellte.

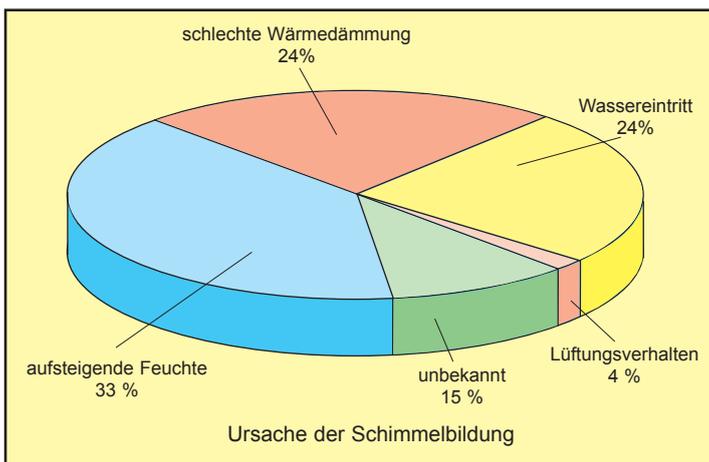
Abb. 14: Ursache der Schimmelbildung

Die Ursache der Schimmelbildung ist in den meisten Fällen aufsteigende Feuchte und mangelnde Wärmedämmung, wie *Abb. 14* zeigt. Dies kann mit dem Bau- und Sanierungsjahr der Gebäude erklärt werden (siehe *Abb.5*).

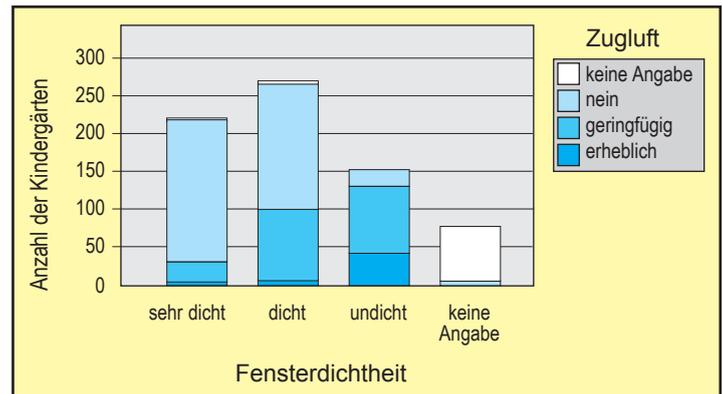
Abb. 17: Dichtigkeit der Fenster verknüpft mit Zugerscheinungen

Aus *Abb. 17* ist ersichtlich, dass mit zunehmender Luftundichtheit der Fenster Zugluftprobleme vermehrt auftreten.

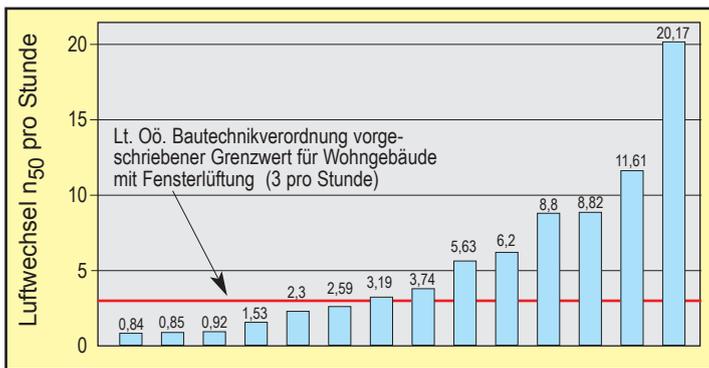
Abb. 18: Luftwechsel der ausgewählten und gemessenen Kindergärten bei 50 Pa (n_{50})

Die Messung des Luftwechsels von 14 Gruppenräumen bei einer Druckdifferenz von 50 Pascal [Pa] ergab, dass knapp die Hälfte der Untersuchungsobjekte den in Oberösterreich geltenden gesetzlichen Anforderungen entsprechen (Abb. 18). Die restlichen Gruppenräume weisen mehr oder weniger schlechte Luftdichtheitswerte auf. Als Ursache für die Luftundichtheiten wurden Fugen bei den Fenstern und bei den schlechteren Objekten auch Undichtheiten im Aufbau der Deckenkonstruktionen festgestellt. Lokalisiert wurden die Undichtheiten mittels eines Windgeschwindigkeitsmessgerätes (Abb. 19) oder einer Wärmebildkamera über die Oberflächentemperatur (Abb. 20).

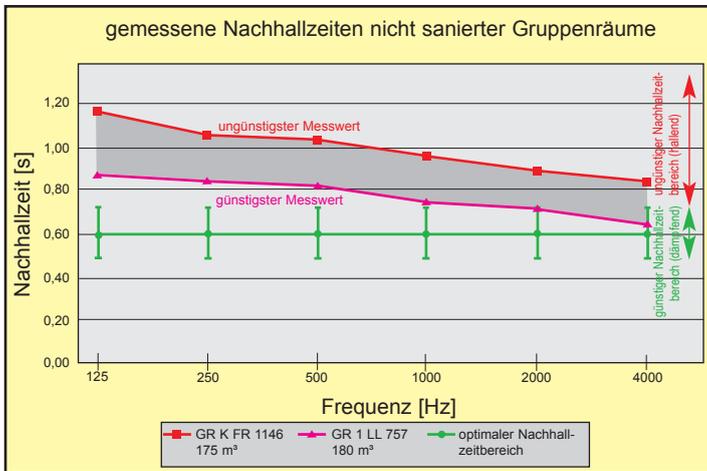
Abb. 22: Nachhallzeit nicht sanierter Gruppenräume

Abb.22 und 23 zeigen beispielhaft die Akustik einiger untersuchter Räume, ausgedrückt durch das Kriterium der frequenzabhängigen "Nachhallzeit". In den Abbildungen ist jeweils das günstigste und das ungünstigste Ergebnis dargestellt; alle übrigen liegen im dunkelgrau gefärbten Bereich.

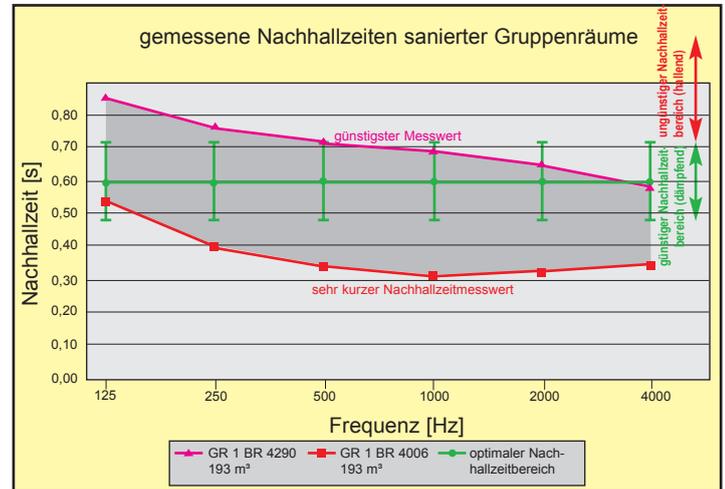
Abb. 23: Nachhallzeit sanierter Gruppenräume

Die Messergebnisse zeigen, dass die Nachhallzeiten in den mit Akustik-Dekorplatten (Schaumstoffplatten) sanierten Gruppenräumen durchaus den Anforderungen (optimaler Nachhallzeitbereich) entsprechen. Nur bei sehr tiefen Frequenzen (50 - 100 Hz), die jedoch üblicherweise in Kindergärten eine untergeordnete Rolle spielen, ist die Nachhallzeit nach wie vor zu lang. In den akustisch nicht sanierten Gruppenräumen entspricht die Nachhallzeit jedoch über den gesamten Frequenzbereich nicht den Anforderungen. Aufgrund dieser Messergebnisse kann davon ausgegangen werden, dass Gruppenräume, die mit "hallend" und "lärmverstärkend" bewertet wurden, akustische Verbesserungsmaßnahmen benötigen.

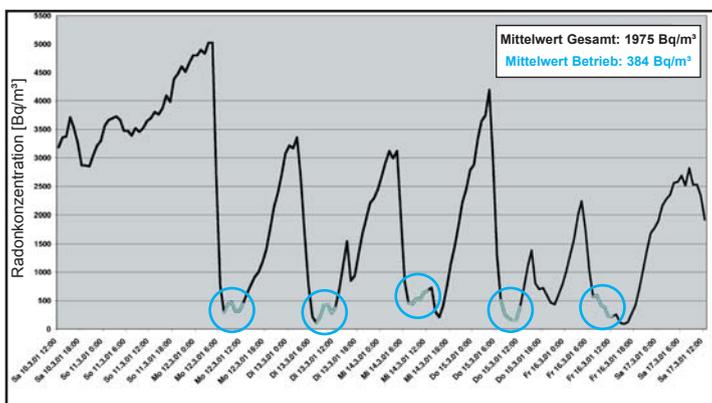
Abb. 25: Radonkonzentration während (markiert) und außerhalb des Betriebes der provisorischen Zuluftanlage. Der empfohlene Richtwert wird als Mittelwert unterschritten.

Darüber hinaus wurde ein Türschließer zur Verminderung der vertikalen Luftströmungen und Saugwirkung ("Kamineffekt") zwischen Kellergeschoß und Obergeschoss eingebaut. Die Ergebnisse der Nachmessung (*Abb. 25*) zeigen deutlich die Wirksamkeit dieser provisorischen Maßnahmen.

Auf Basis der Radonmessungen und einer detaillierten Radon-Diagnose des Gebäudebestandes wird für diesen Kindergarten die Konzeption und Planung von baulichen Radonsanierungsmaßnahmen im Frühjahr 2001 dringend empfohlen. Die Umsetzung der baulichen Sanierungsmaßnahmen sollte im Sommer 2001 durchgeführt werden. Der Aufwand für diese Sanierungsmaßnahmen ist mit rund 0,6 bis 1,2 Mio. ATS zu veranschlagen.

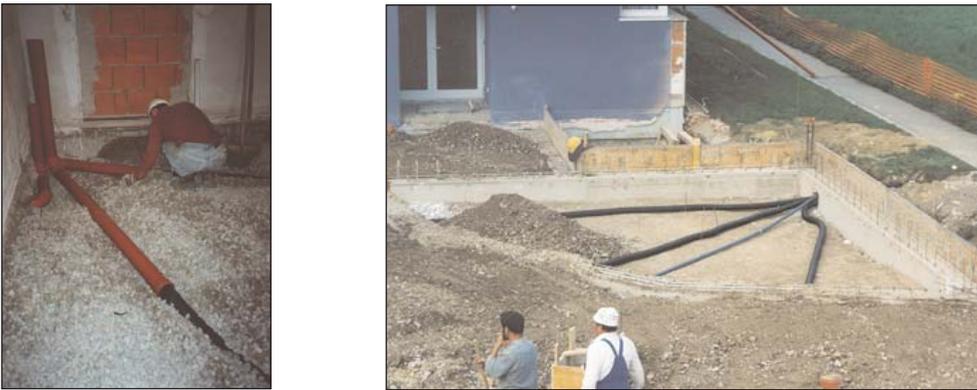
Abb.26: Mögliche bautechnische Maßnahme zur Radonsanierung und Radonvorsorge: Einbau einer Unterbodenabsauganlage (links: in einem bestehenden Einfamilienhaus; rechts: in einem Kindergartenneubau)

Bei Kindergartenneubauten in Radonrisikogebieten sollten durch den fachkundigen Planer bauliche Radon-Vorsorgemaßnahmen berücksichtigt werden. Dadurch kann mit relativ geringem Mitteleinsatz ein nachhaltiger Vorsorgeeffekt erreicht werden. Praktische Möglichkeiten derartiger bautechnischer Vorsorgemaßnahmen (*Abb. 26*) werden in naher Zukunft in einem Forschungsbericht des Landes Oberösterreich veröffentlicht.
