## Altlast O77

„Altreifen- und Altgummilager Ohlsdorf“

Sicherungsprojekt

Ergänzungen

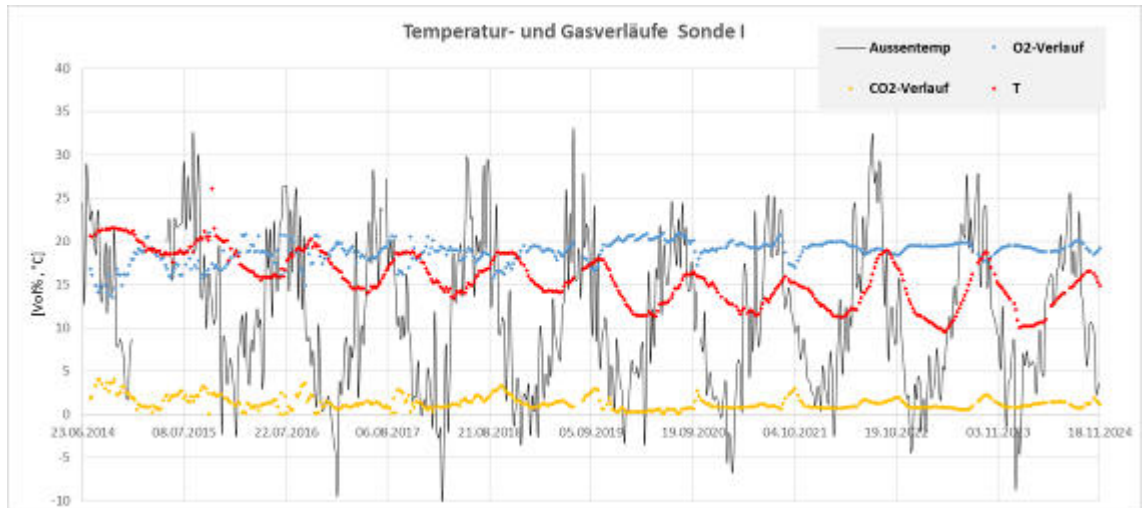
Abbildung 3: Temperatur- und Gasverläufe der Sonde I (Zeitraum 2014-2024)

Die Datenlage betreffend Temperaturverhältnisse und Gaszusammensetzung wurde für den Zeitraum bis November 2024 erhoben, untersucht und ausgewertet. Wesentlich ist die Tatsache, dass die Verhältnisse über einen großen Zeitraum keine signifikanten Änderungen aufzeigen und als konstant betrachtet werden können und auf ein „ruhiges“ Verhalten des „Alten Reifenlagers“ hinweisen. In den folgenden Abbildungen sind die Verläufe von Temperatur und Gasanteile (Sauerstoff und Kohlendioxid) für die jeweiligen Sonden bis zum 18.11.2024 abgebildet:

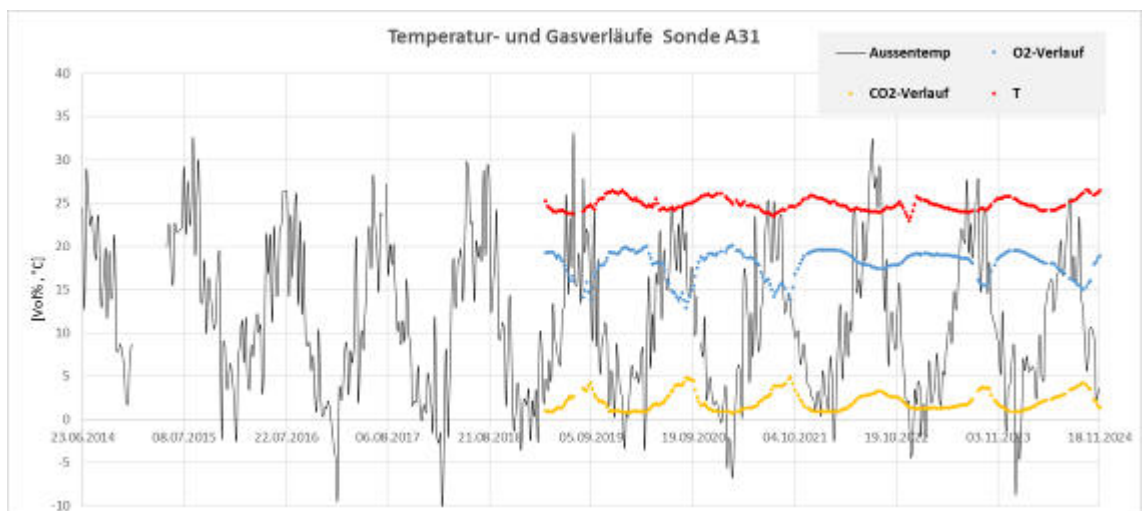
Abbildung 5: Temperatur- und Gasverläufe der Sonde A31 (Zeitraum 2018-2024)

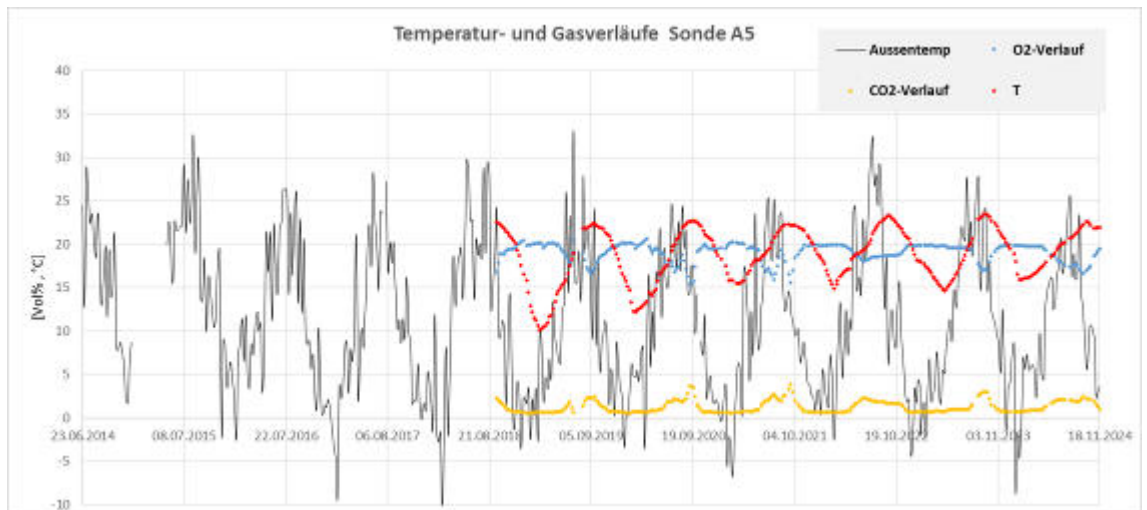
Abbildung 7: Temperatur- und Gasverläufe der Sonde A5 (Zeitraum 2018-2024)

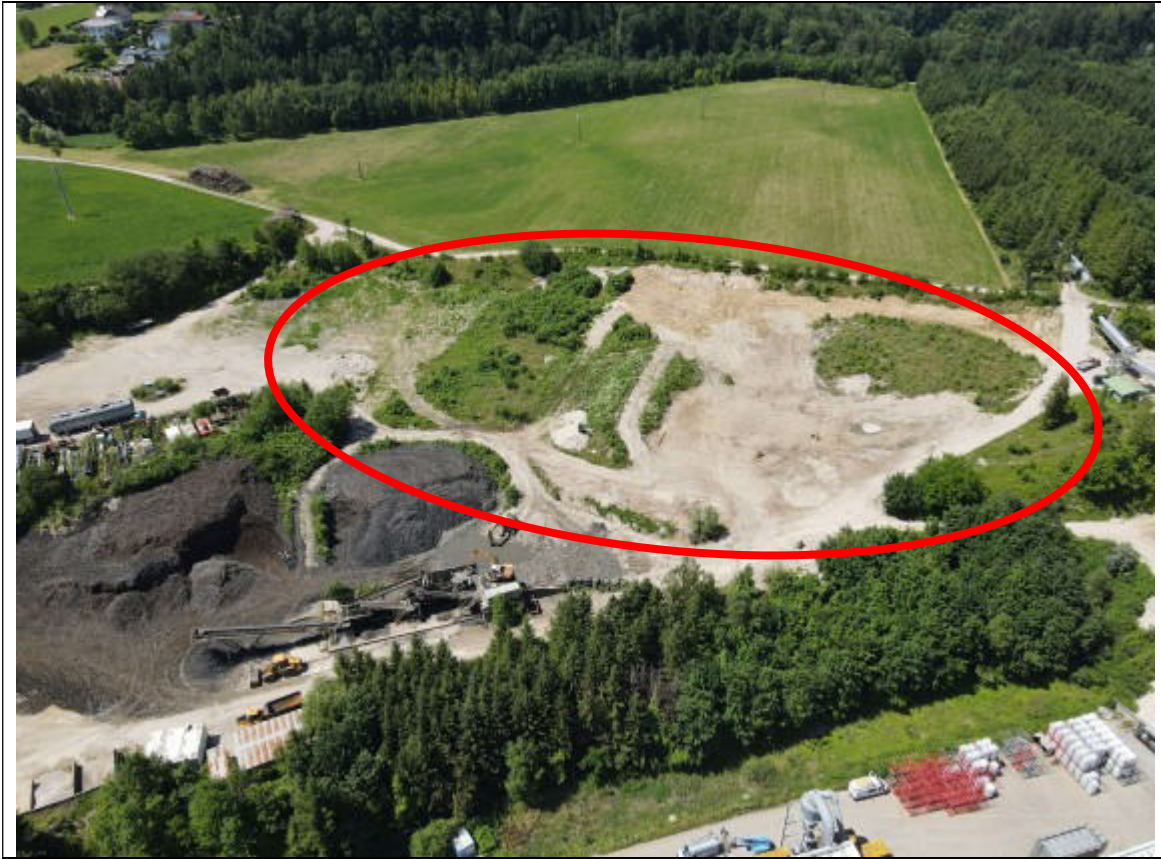
Abb. 10: Drohnenaufnahme des Projektbereichs „Altes Reifenlager“ (Quelle Asamer Kies- und Betonwerke GmbH, 30.06.2022)

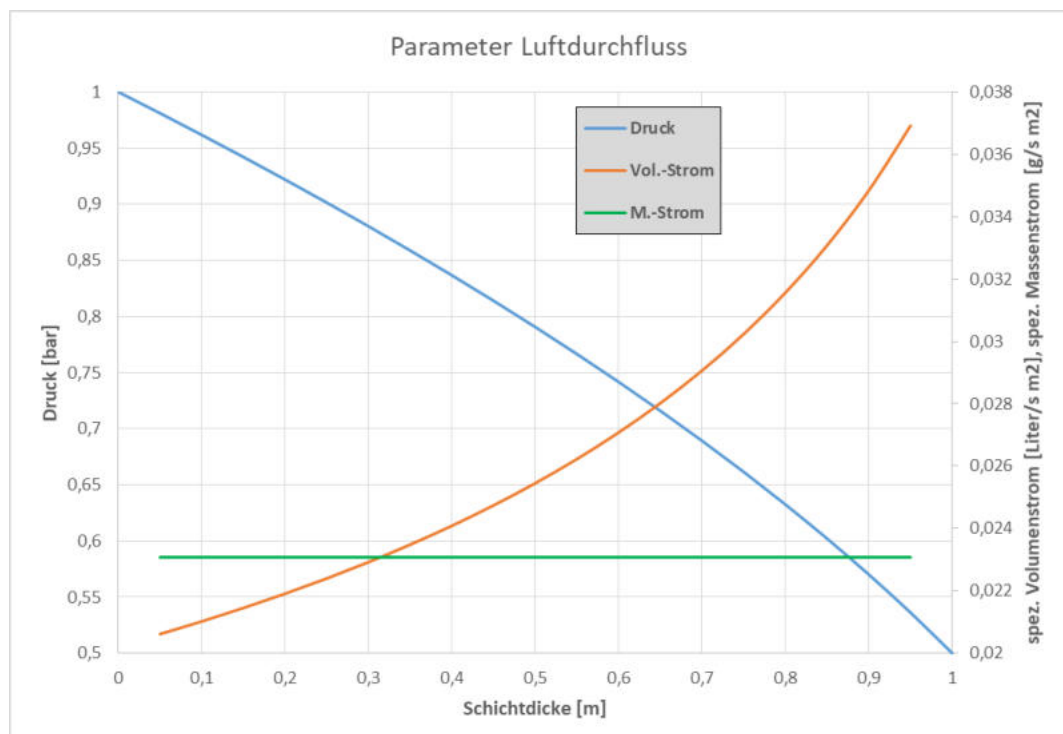
In Abbildung 16 sind die Verläufe von Druck, spez. Volumenstrom und spez. Massenstrom (bezogen auf  $1\text{ m}^2$  Querschnittsfläche) einer stationären Durchströmung über die Länge in dieser beispielhaften Darstellung ersichtlich.

Abb. 16: Parameter im gasdurchströmten Boden (Beispiel)

Die lokalen Parameter einer Gasströmung von Luft im Boden werden anhand eines eindimensionalen Beispiels veranschaulicht. Dabei wird ein „dichter“ Boden mit einem  $k_f$ -Wert  $1E-7$  m/s gewählt und auf einer Länge von 1 m ein Druckunterschied von 0,5 bar angesetzt.

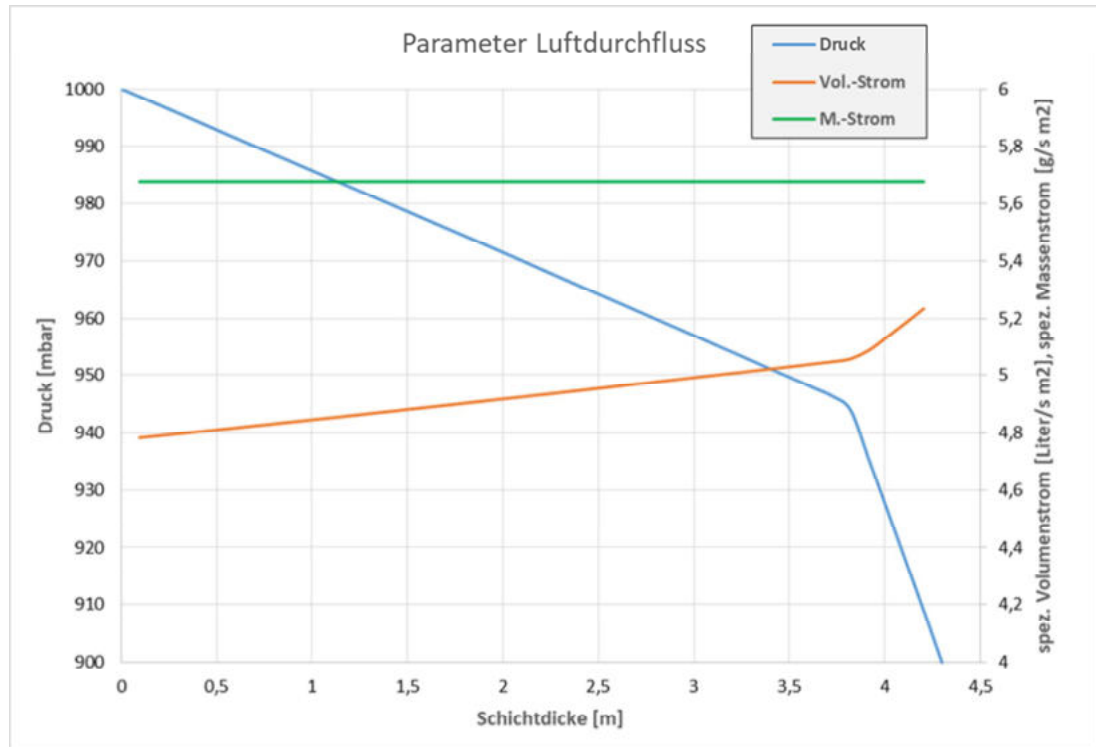
Diese zusätzlichen Abdeckschichten verändern die Gasdurchlässigkeit des Bodenaufbaus. In Abbildung 17 sind die Verläufe von Druck-, Volumen- und Massenströme für die neue obere Abdeckung dargestellt. Gut erkennbar ist der unterschiedliche Druckgradienten in der abschließenden Humus-Schicht im Bodenaufbau. Zur besseren Darstellung wird mit einem gesamten Druckgradient von 100 mbar gerechnet.

Zugrundeliegende Annahmen sind hier vergleichbare Durchlässigkeit der bestehenden Abdeckung und des jeweilig eingesetzten Aushubmaterials, sowie mittlere Schichtdicken der Abdeckung.

Abb. 17: Parameter in der gasdurchströmten neuen oberen Abdeckung

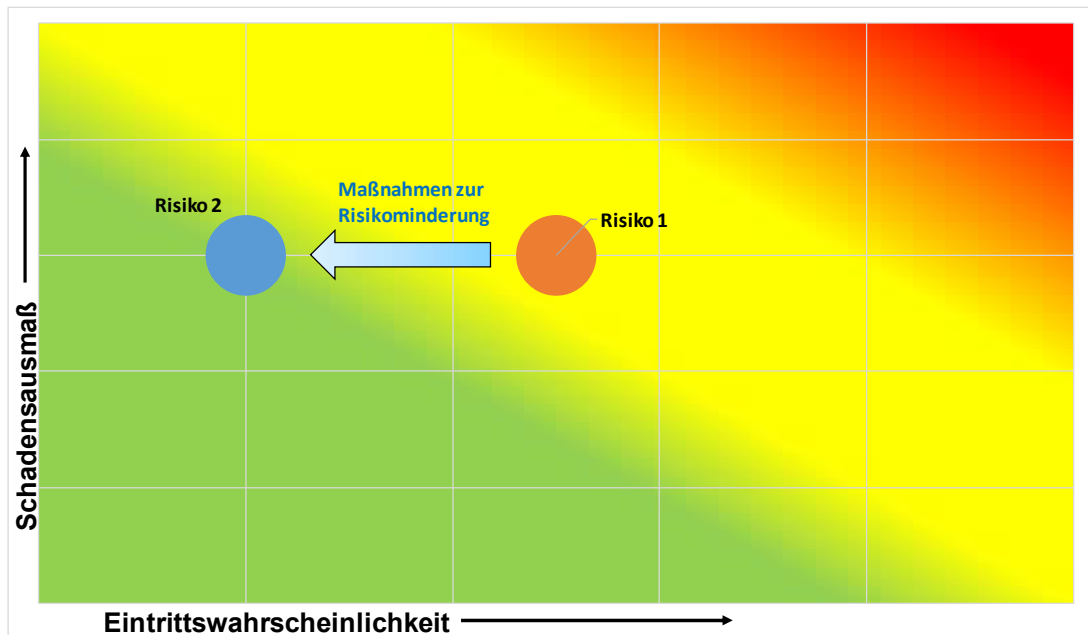
Die Darstellung einer Risikominderung in der Risikomatrix zeigt nachstehende Abbildung (Abb. 20). Hier wird die Eintrittswahrscheinlichkeit eines Gefährdungsereignisses durch Maßnahmen zur Risikominderung gesenkt. Dadurch ergibt sich eine Verminderung des Risikos vom Bereich „Risiko 1“ (gelber Bereich) in den Bereich „Risiko 2“ (grüner Bereich). Das Schadensausmaß bleibt bei beiden Ereignissen gleich groß, die Eintrittswahrscheinlichkeit ist jedoch beim „Risiko 2“ geringer.

Abb. 20: Risikominderung durch geplante Sicherungsmaßnahmen

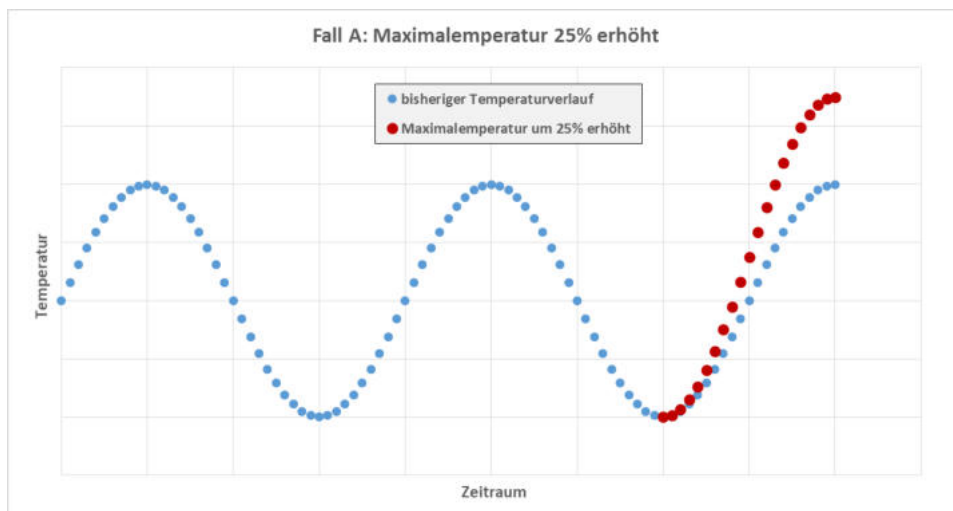
Beim Auftreten von Temperaturen, die um **über 25 % höher als der bisherige mittlere Maximalwert** der jeweiligen Sonde sind (Fall A), ist es daher zweckmäßig, eine **detailliertere Beobachtung** anzustellen. Folglich sind auch der **zeitliche Verlauf der Temperatur und die zugehörigen Gasparameter mit einzubeziehen**.

**Abb. 21:** ad Fall A - Verlauf bei Temperaturerhöhung um 25 %

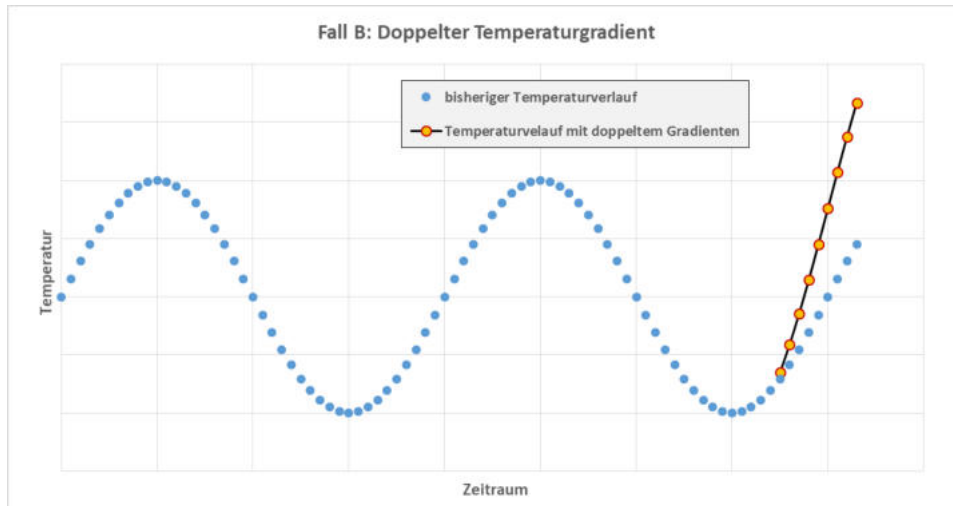
Die zweite Möglichkeit (Fall B) liegt in der **Betrachtung des zeitlichen Temperaturgradienten** (dh. Steigung der Temperatur über die Zeit).

**Steigen die Temperaturen innerhalb eines Zeitraumes schneller als die bisher gemessenen Temperaturen an**, so sollte auch hier eine **detaillierte(re) Beobachtung** stattfinden.

**Abb. 22:** ad Fall B - Verlauf mit doppeltem Temperaturgradienten

Die **maximalen positiven Temperaturgradienten** der Sonden **betragen** in den letzten Jahren **zwischen 0,1 bis 0,2 °C/Tag**.

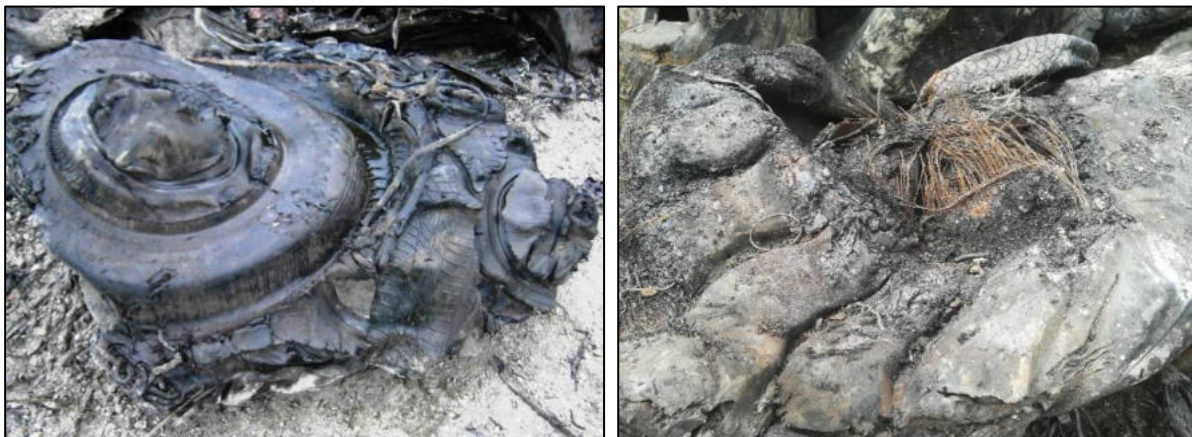
Festgestellt wurde im Zuge der Räumung weiters, dass Gummiblöcke, Erdmaschinenreifen (EM-Reifen) und andere Großreifen (> 1,5 m Durchmesser) vorwiegend im Bereich der Abbauendböschung der Kiesgrube (im Norden und z.T. im Osten) abgelagert waren. Nachdem in unmittelbarer Umgebung zu diesen Gummiblöcken/Großreifen verschmolzene Altreifen (mit deutlich kleinerer Größe) zum Vorschein kamen, liegt die Vermutung nahe, dass im Bereich von Großreifenablagerungen (geringere „Verdichtung“, höheres Hohlraumvolumen) stärkere Gaswegigkeiten entstanden sein müssen, die im Laufe der Zeit zu faktischen Pyrolyseereignissen und/oder Schwelbränden und damit zu diesen „Verschmelzungen“ von Altreifen geführt haben.

**Abb. 1:** Verschmolzene und angebrannte Altreifen im Lager Bienenhütte

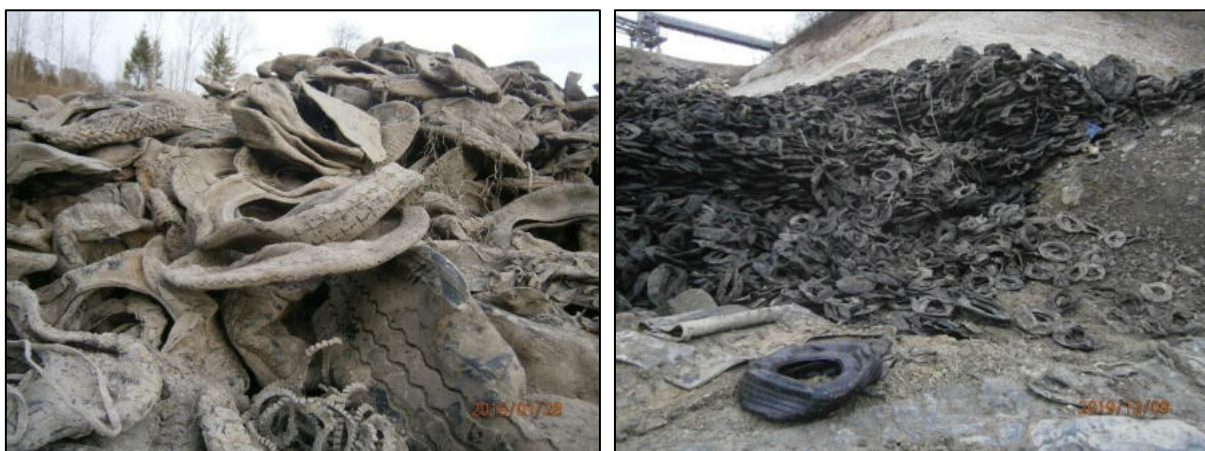
**Abb. 2:** stark komprimierte Altreifen (links im Jänner 2016 etwa 12 m unter der ehemaligen Geländeoberkante, rechts im Dezember 2019 etwa 18 m unter GOK)

In der Abbildung 2 sind komprimierte Altreifen in unterschiedlichen Tiefenlagen zu sehen, dennoch ist die Komprimierung in etwa dieselbe. Auch mit einer zusätzlichen Auflast von mehreren Metern haben sich die Altreifen dann offenbar nicht mehr weiter komprimiert.

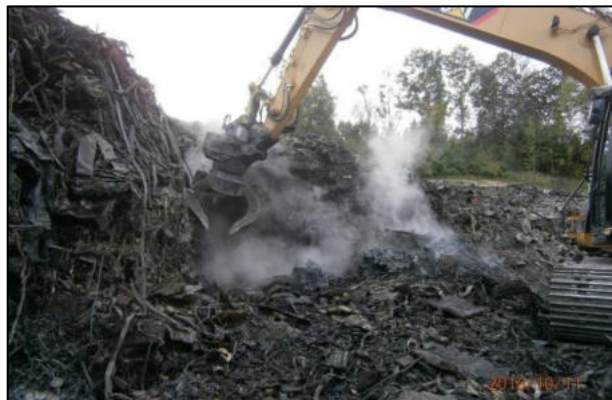
**Abb. 3:** Freilegen eines Hot-Spots mit Brandgefahr (Oktober 2016)

Bis zu 4 Sonden mit wöchentlicher Beprobung wurden bei Auftreten von Hot-Spots (v.a. in der zweiten Räumungsebene zwischen 6 und 12 m unter GOK) zusätzlich je Sanierungsabschnitt in Längsrichtung (Nord-Süd) gesetzt, um Informationen über allfällige oder mögliche Gaswegigkeiten zu erhalten. Im Jahr 2015 z.B. wurden bis zu 18 Sonden pro Woche nur für das Lager Bienenhütte wöchentlich beprobt.

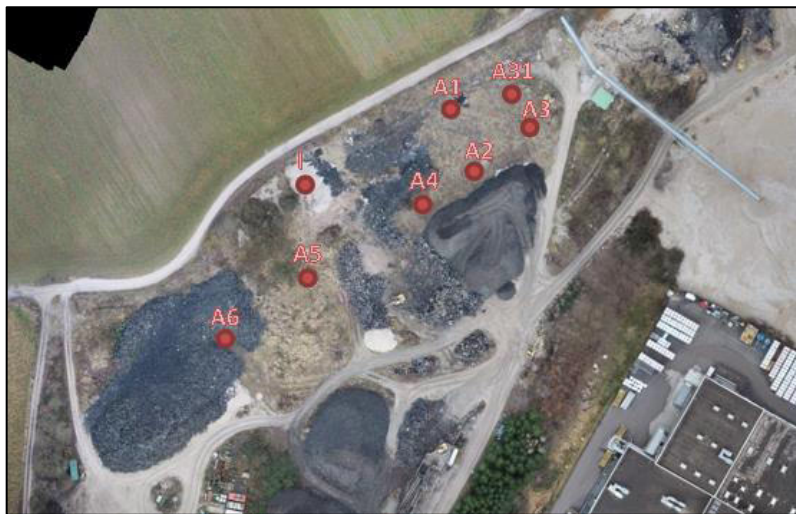
Die Sonden I, II und III am Alten Reifenlager dienten der Überwachung (Temperatur- und Gasmessungen) des temporär zwischengelagerten Materials aus dem Brandabschnitt von Zwischenlager IV. Nach erfolgter Aufarbeitung dieses zwischengelagerten Materials wurden die Sonden II und III aufgelassen. Lediglich Sonde I verblieb und

wird seitdem für das Monitoring von Gas- und Temperaturverhältnisse am Alten Reifenlager verwendet. Im September 2012 wurden zwei weitere Monitoring-Sonden (A1, A2), im September 2018 drei weitere Sonden (A3, A4, A5) abgeteuft. Die Messungen in den Sonden A3, A4 und A5 dienen der Überwachung des offenen Ostbereichs (Erweiterungsfläche) des Lagers Bienenhütte relativ nahe zum Alten Reifenlager. Allfällig entstehende Gaswegigkeiten aus diesem Bereich in und durch das Alte Reifenlager wären damit aufgefallen. Zwischen Sonde A1 und A3 wurde im März 2019 die letzte Überwachungssonde A31 am Alten Reifenlager gesetzt.

**Abb. 5:** Position der Gas- und Temperatursonden am Alten Reifenlager seit März 2019

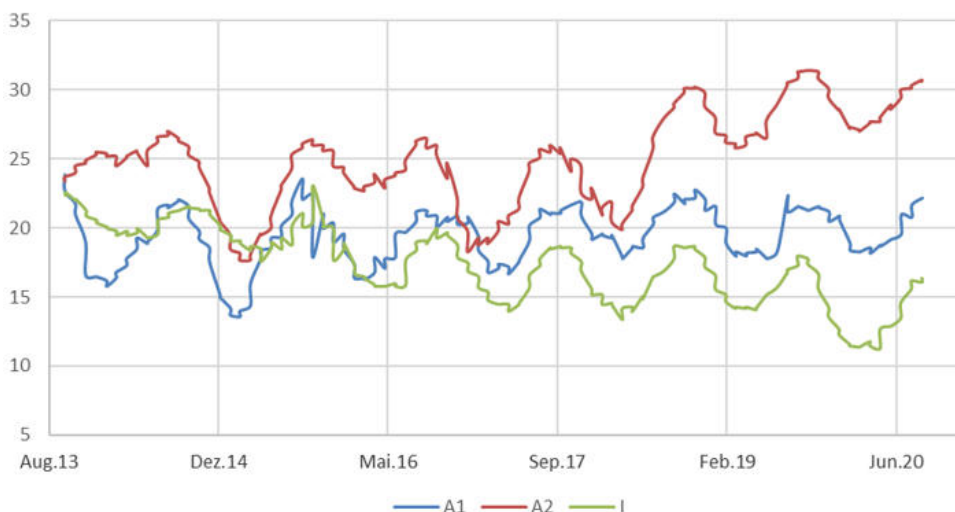
Der maximal seit Oktober 2013 in allen Sonden gemessene Temperaturwert betrug 31,4 Grad C in Sonde A2. In dieser Sonde wurde auch der zweithöchste Wert von rd. 30,7 Grad C im September 2020 gemessen. Alle anderen gemessenen Temperaturen bewegten sich im Bereich zwischen 8,0 und 28,5 Grad C.

**Tab. 6:** Temperaturverläufe der Sonden A1, A2 und I (10/2013 bis 09/2020)

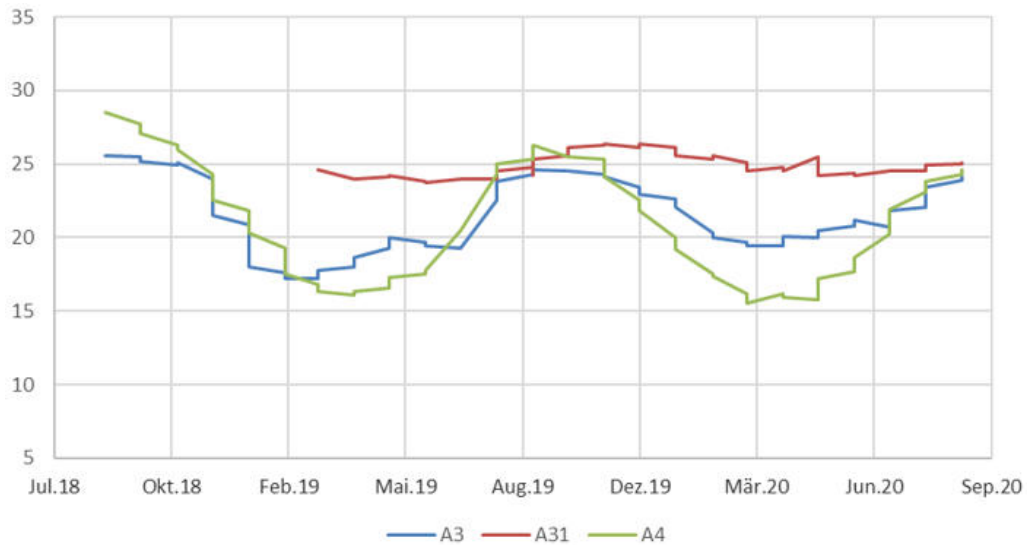
**Tab. 7:** Temperaturverläufe der Sonden A3, A4 (09/2018 bis 09/2020) und A31 (03/2019 bis 09/2020)

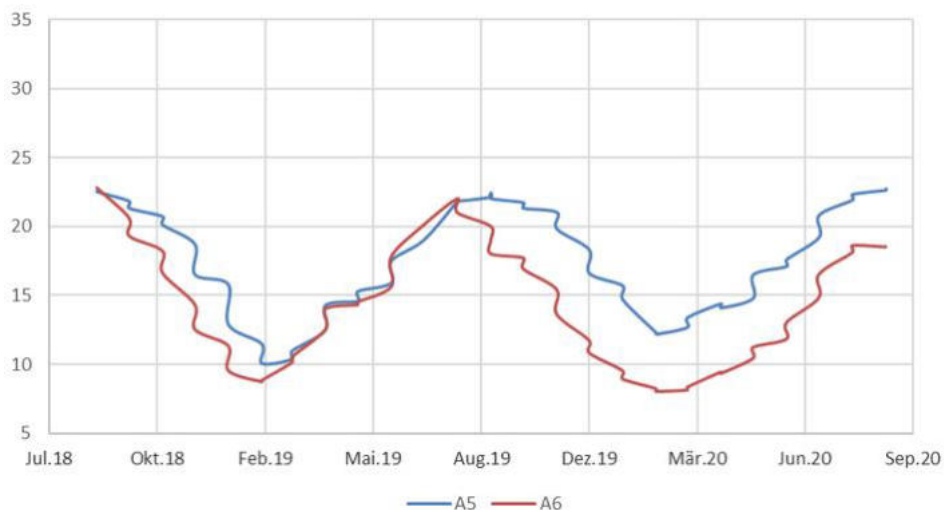
**Tab. 8:** Temperaturverläufe der Sonden A5 und A6 (09/2018 bis 09/2020)

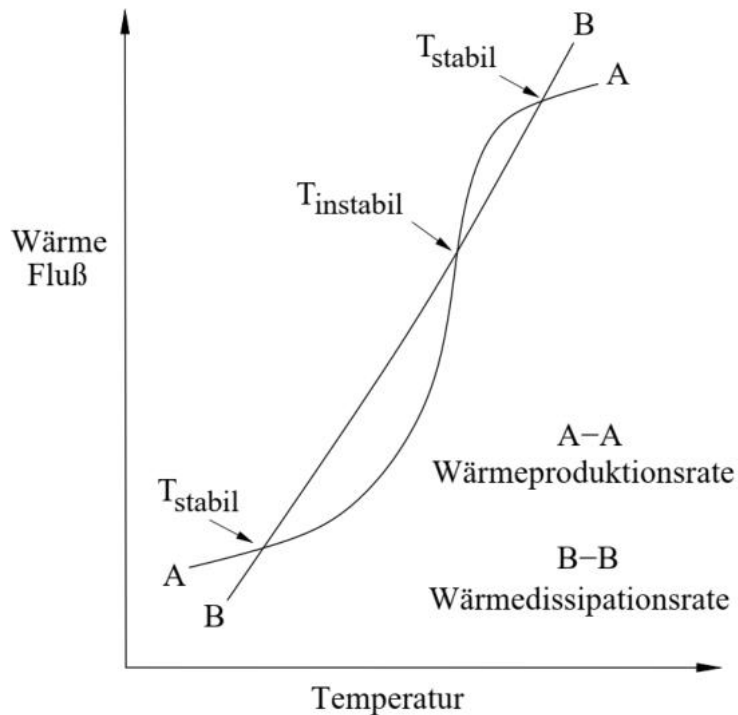
Das Modell von Frank- Kamenetskii, auch bekannt unter dem Titel „Theorie der Wärmeexplosion“ soll hier kurz vorgestellt werden, da es sehr anschaulich das Phänomen der Selbsterwärmung behandelt und zeigen kann, warum dieser Effekt Gefahren mit sich bringt. Des Weiteren bildet es die Basis für bis heute angewendete Methoden zur Untersuchung des Selbsterwärmungsverhaltens. Die Grundidee besteht darin, dass in einer Bilanz zwischen Wärmeproduktion im Inneren der Schüttung und Wärmetransport durch das System nach außen unter bestimmten Bedingungen Gleichgewichtszustände herrschen. In Abbildung 1 ist diese Wärmebilanz für einen Reaktionsort in der Schüttung dargestellt.

Abbildung 1: Wärmebilanz für einen Reaktionsort innerhalb einer Schüttung

Generell steigt die Wärmeproduktionsrate aufgrund exothermer Reaktionen exponentiell mit der Temperatur. Bei höheren Temperaturen wird der dafür benötigte Sauerstoffverbrauch so groß, dass er durch konvektiven und diffusiven Transport nicht mehr vollständig gedeckt werden kann. Die exothermen Reaktionen sind dann sauerstofftransportlimitiert. Den gesamten Verlauf der Wärmeproduktionsrate zeigt Kurve A-A in Abbildung 1. Die Rate der Wärmedissipation (Kurve B-B in Abbildung 1) kann über die Temperaturdifferenz zur Oberfläche der Schüttung ausgedrückt werden. Ihre Steigung ist dabei abhängig von einem effektiven Wärmeleitkoeffizienten sowie dem Volumen / Oberflächen - Verhältnis der Schüttung. Die beiden Kurven kreuzen sich an drei Schnittpunkten. Diese stellen stationäre Gleichgewichtszustände dar, bei denen Wärmeproduktionsrate und Wärmedissipationsrate gleich groß sind. Der unterste Schnittpunkt liegt bei einer niedrigen Schüttungstemperatur, die Wärmeproduktion ist sehr gering und kann nach außen abgeführt werden. Der oberste Schnittpunkt liegt in dem Temperaturbereich, der sauerstofftransportmäßig limitiert ist. Dieser Gleichgewichtszustand kann bei entsprechend hohen Temperaturen beispielsweise zu einem Schmelbrand führen. Die beiden oben beschriebenen, stationären Zustände sind stabil. Kleine Temperaturschwankungen beantwortet das System mit einer Rückkehr zum jeweiligen stationären Zustand. Der mittlere Schnittpunkt hingegen stellt einen instabilen stationären Zustand dar. Bei kleinen Temperaturschwankungen wird sich das System aufgrund der Energiebilanz in Richtung der Auslenkung zum oberen oder unteren stabilen Gleichgewichtszustand bewegen.

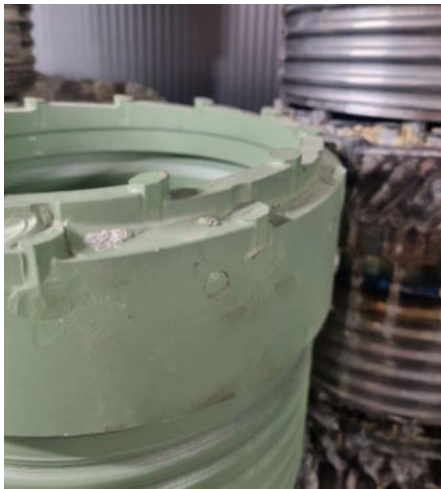
Bei dem zur Auswahl stehenden Bohrsystem handelt es sich um ein Kernbohrverfahren mit Doppelkernrohr der Firma Studersond AG, welches gekühlt werden kann. Die Bohrkern werden mit einer Hartmetallbohrkrone geschnitten.

Abbildung 2: Beispiel einer Hartmetallbohrkrone

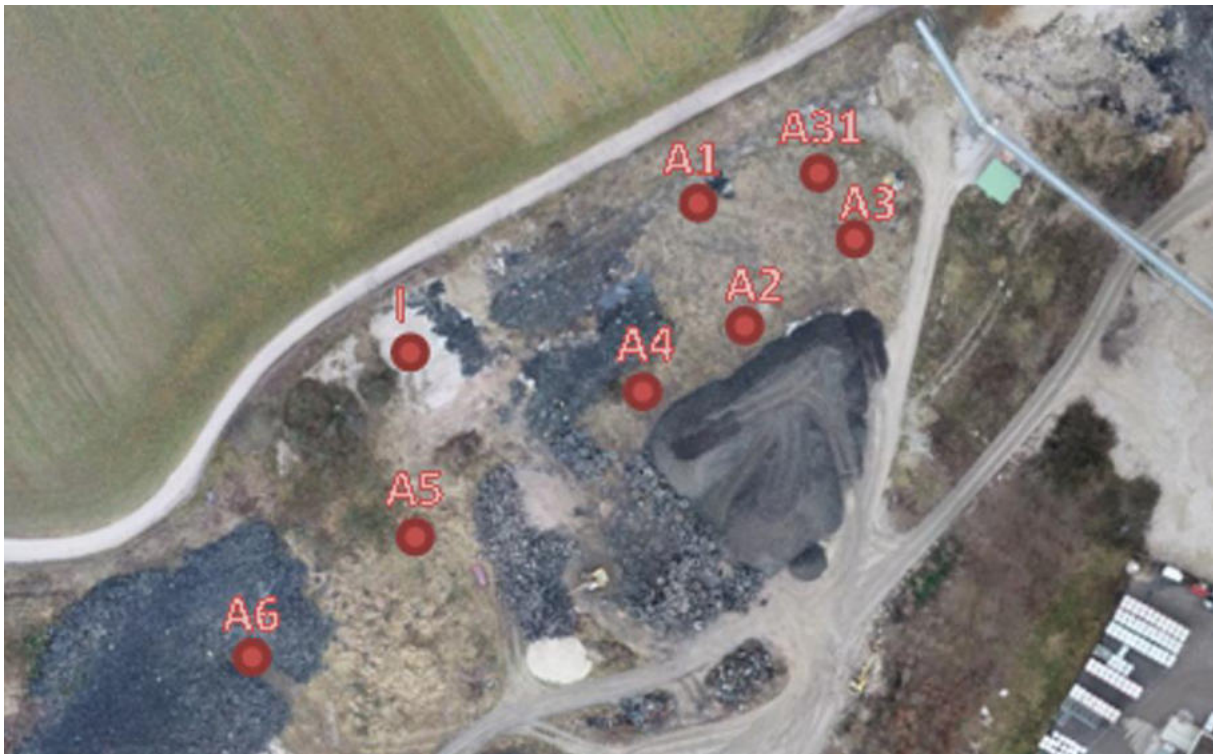
Derzeit bestehende Messsonden sind in einer Tiefe von ca. 4 m vorhanden (siehe Abbildung 7). Sie dienen zur Überwachung des zeitlichen Temperaturverlaufs und ermöglichen Gasmessungen. Die Gasmessungen sollen dazu dienen, einerseits mögliche Reaktionsprodukte der ablaufenden exothermen Reaktionen (z.B. CO, CH<sub>4</sub>) festzustellen und andererseits auch Aufschluss über den Sauerstoffverbrauch in der Deponie zu geben. Dazu werden der Sauerstoffgehalt und der Kohlendioxidgehalt der lokalen Gasphasen in der Deponie gemessen.

Abbildung 7: Positionen der aktuellen Messsonden auf dem „Alten Reifenlager“

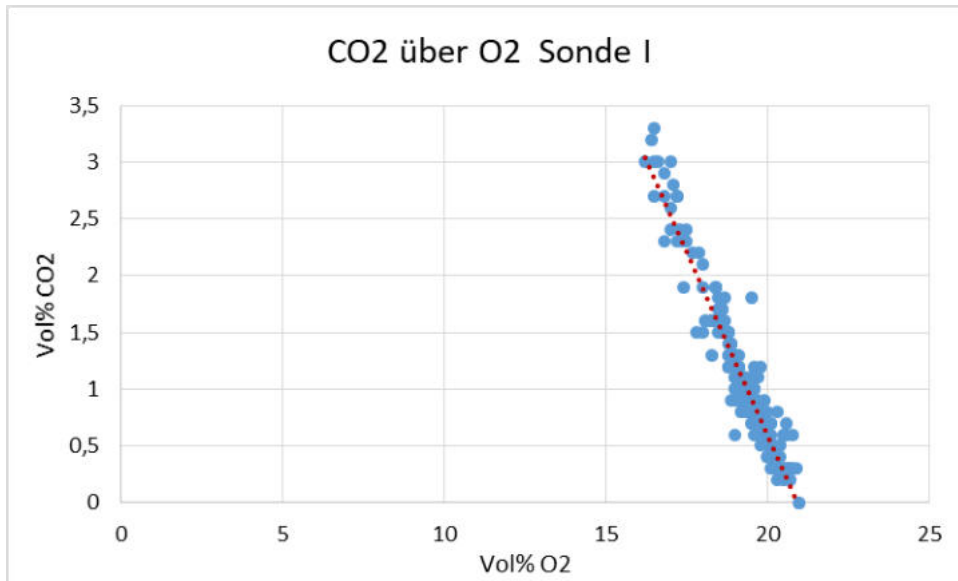
Für die beiden Gasbestandteile O<sub>2</sub> und CO<sub>2</sub> ergibt sich ein nahezu linearer Zusammenhang. In Abbildung 8 ist dieser Zusammenhang für den Bereich der Messsonde I dargestellt.

Abbildung 8: Zusammenhang CO<sub>2</sub> und O<sub>2</sub> Gehalt bei Messsonde I

Ein nahezu linearer Zusammenhang besteht dann, wenn das vorhandene CO<sub>2</sub> aus der Oxidation von Kohlenstoff mit dem beinhaltenen Sauerstoff der Luft gebildet wird. Hingegen besteht ein quadratischer Zusammenhang wenn weitere Frischluft zugemischt wird.

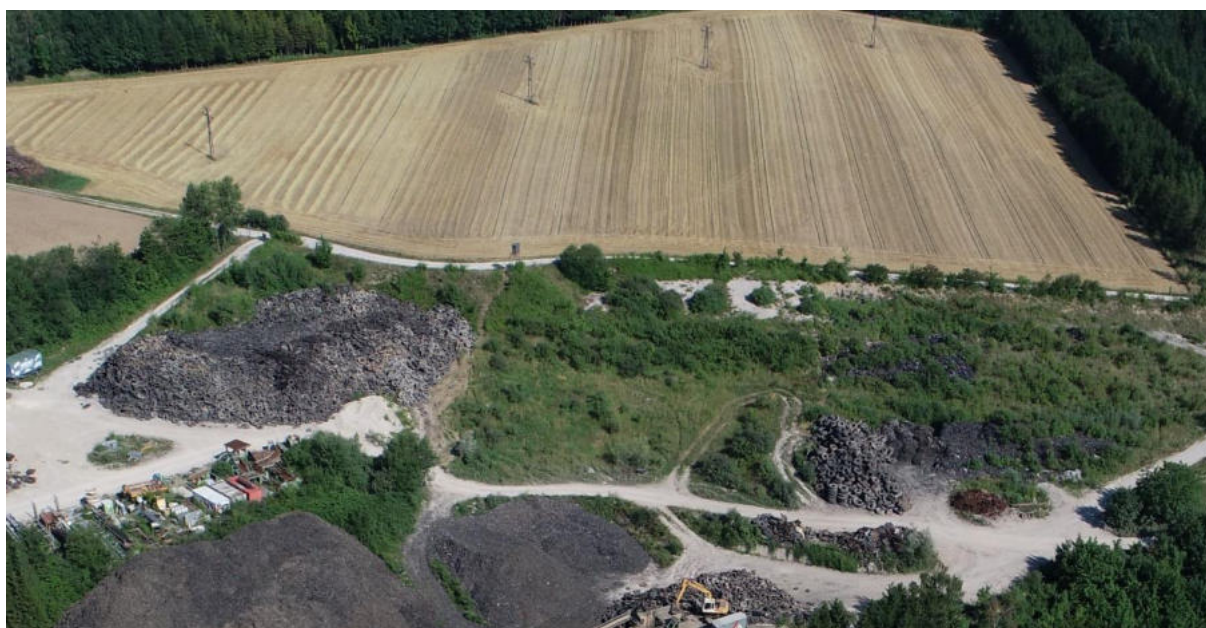
Nach Rückfragen zu diesem Zeitraum ergab sich folgende mögliche Erklärung. Ein Vergleich von Luftaufnahmen des Deponiebereiches ergab Veränderungen der Deponieoberfläche aufgrund der Oberflächenräumung. In den folgenden drei Abbildungen (Abbildung 11 bis Abbildung 13) kann diese Räumung terminlich zugeordnet werden.

Abbildung 11: Aufnahme vom 25.07.2019 – „Altes Reifenlager“

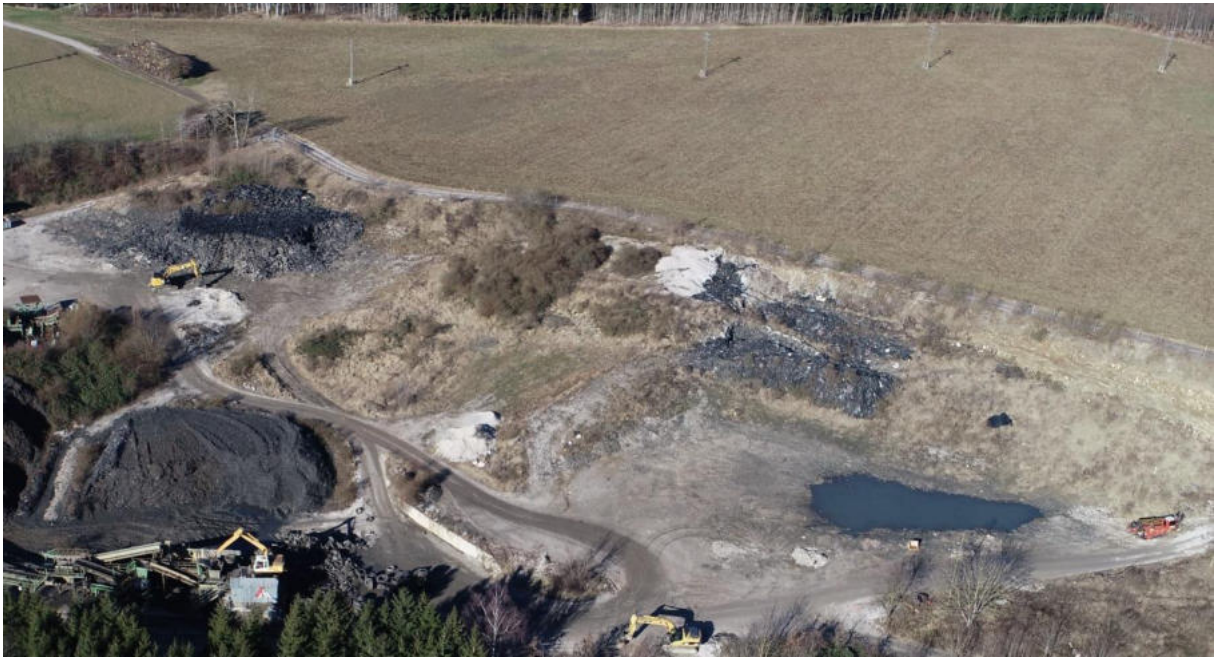
Abbildung 12: Aufnahme vom 09.02.2022 – „Altes Reifenlager“

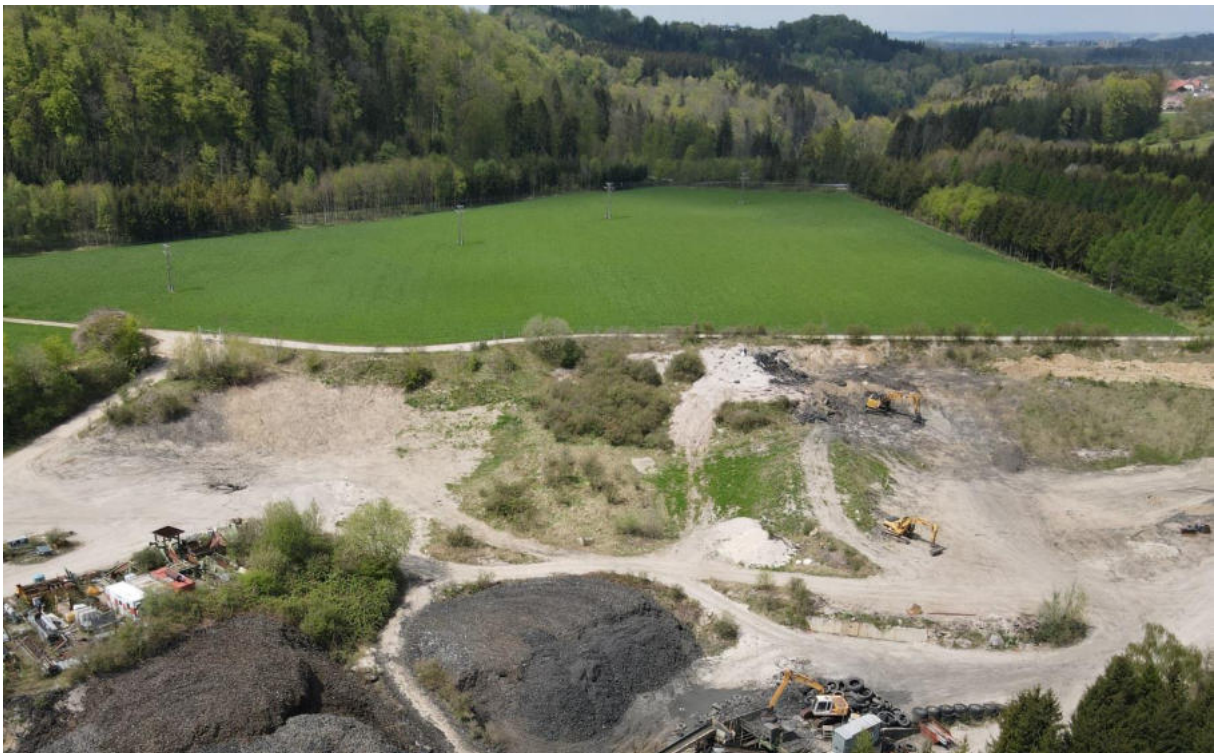
Abbildung 13: Aufnahme vom 03.05.2022 – „Altes Reifenlager“

Als zeitliche Zuordnung des Zustandes „nach der Räumung“ wird der 07.04.2022 als Stichtag für die Messdaten festgelegt.

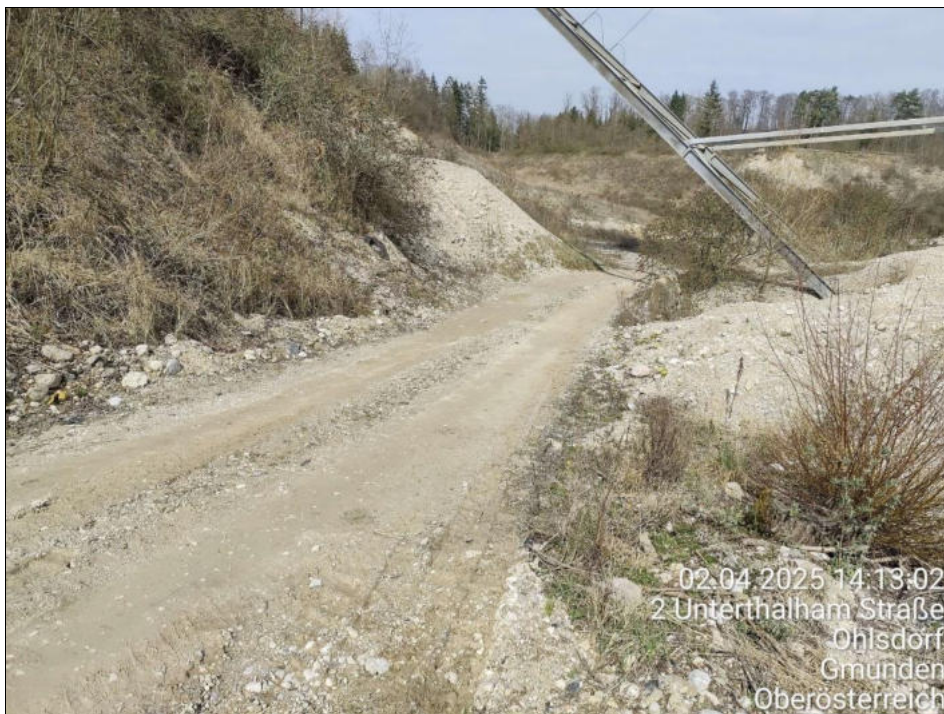
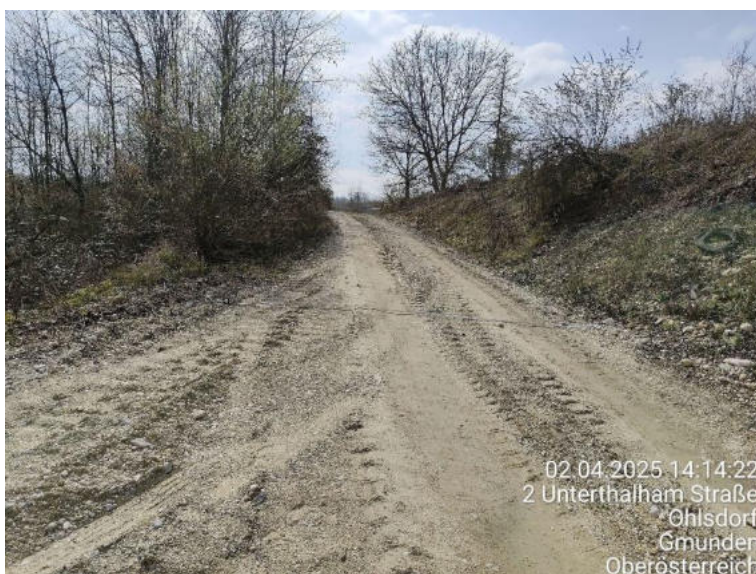
Abb. 1 Entlang des Böschungsfußes verlaufender Fahrweg, daneben ostseitig anschließende Rohkiesdeponie. Das Bild oben wurde ungefähr auf Höhe von Schnitt AR7 aufgenommen. Fotos: J. Ebner ERG GmbH, 02.04.2025

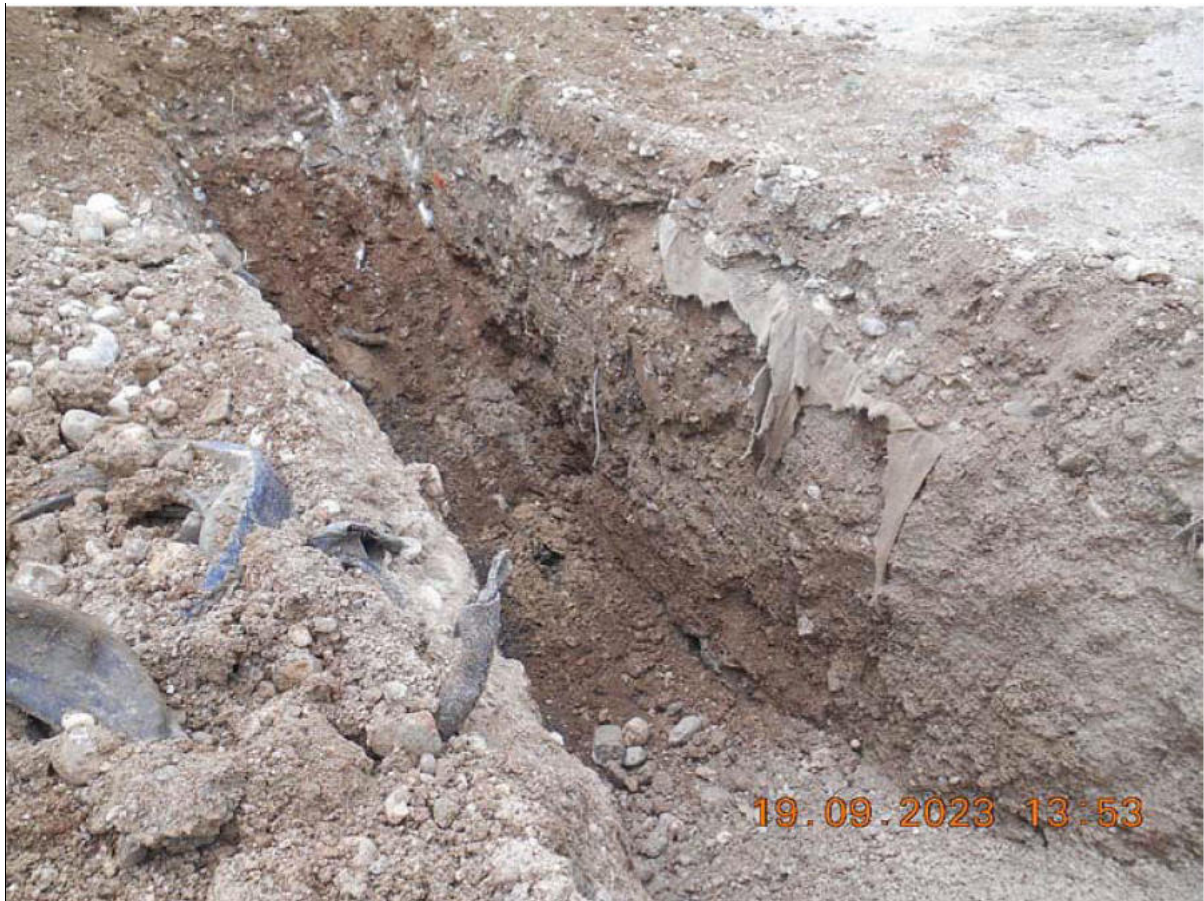
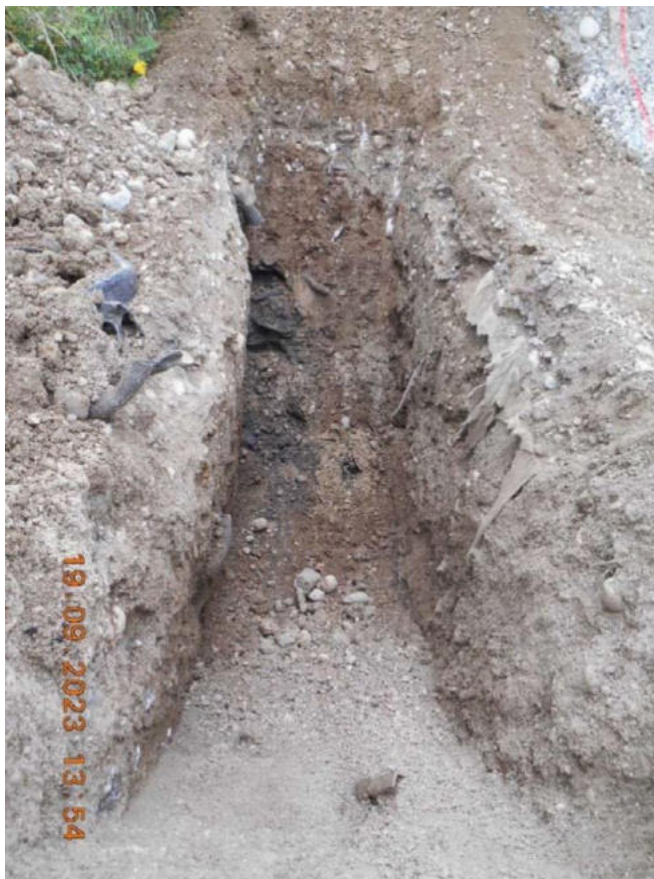
Abb. 2 Schurf 1 vom Böschungsfuß unter das Wegplanum reichend, ungefähr auf Höhe von Schnitt AR7; max. Schurftiefe ca. 2 m.

Gemäß Geotec-Schurfbericht von Dipl.-Ing. Erich Vejvar taucht im max. 2 m tiefen Schurf 1 das Reifenlager offenbar noch ein Stück unter dem Fahrweg Richtung Südosten ein. Im Schurf war deutlich erkennbar, dass die Altreifen von gut verdichtetem, rostbraunem bindig-kiesigem Material (Bodengruppe GU) überdeckt wurden. Darüber wurde ein Vlies eingebracht und die Tragschicht des Wegplanums aus weit gestuftem, gut verdichtetem Schotter aus der Rohkiesdeponie aufgebaut (Bodengruppe GW). Dieser Aufbau wurde auch in den Schürfen 2 und 3 aufgeschlossen, wobei die Mächtigkeit der bindig-kiesigen Abdeckschicht laut Dokumentation der Geotec zwischen 0,60 m und 1,20 m variierte.

Die im September 2023 getätigten Aufschlüsse belegen, dass die Dammaufstandsfläche aus gut verdichtetem Material besteht und der Untergrund deshalb als ausreichend tragfähig zu bewerten ist. Als Dammschüttmaterial wird frostsicherer Recycling-Frostkoffer der Korngruppe 0/63 der Fa. Asamer Kies- und Betonwerke GmbH verwendet, der aus Tunnelausbruchmaterial des im Bau befindlichen Pumpspeicherkraftwerks Ebensee hergestellt wird. Das Tunnelausbruchmaterial besteht größtenteils aus natürlichen Karbonatgesteinen und einem Massenanteil von 5-10 % Spritzbeton vom Tunnelausbau. Ein Prüfbericht für den Recycling-Baustoff NAT 0/63, U6, A2 der Asamer Kies- und Betonwerke GmbH vom 02.07.2024 liegt vor (Bericht Nr. 22024/1-1477).

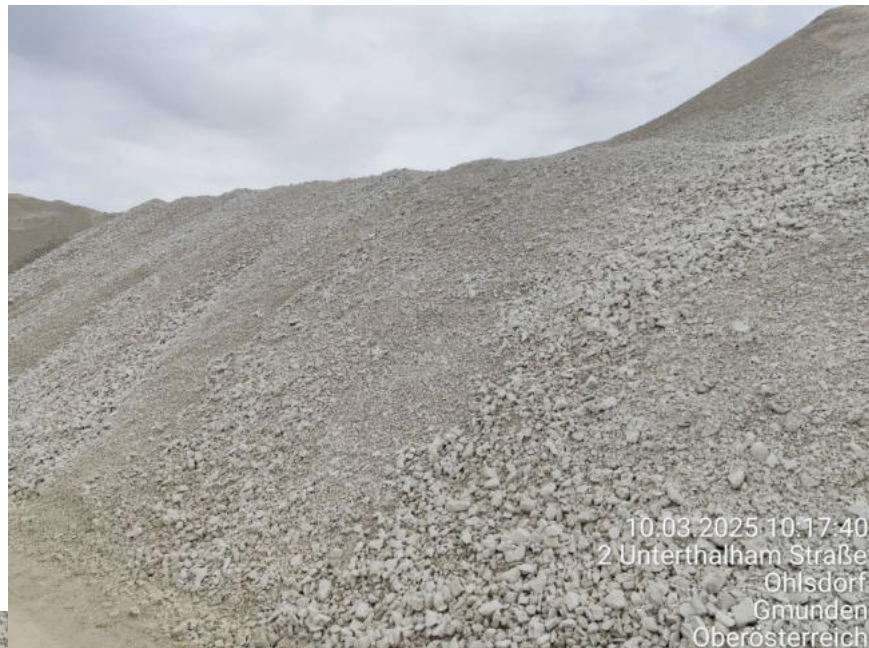
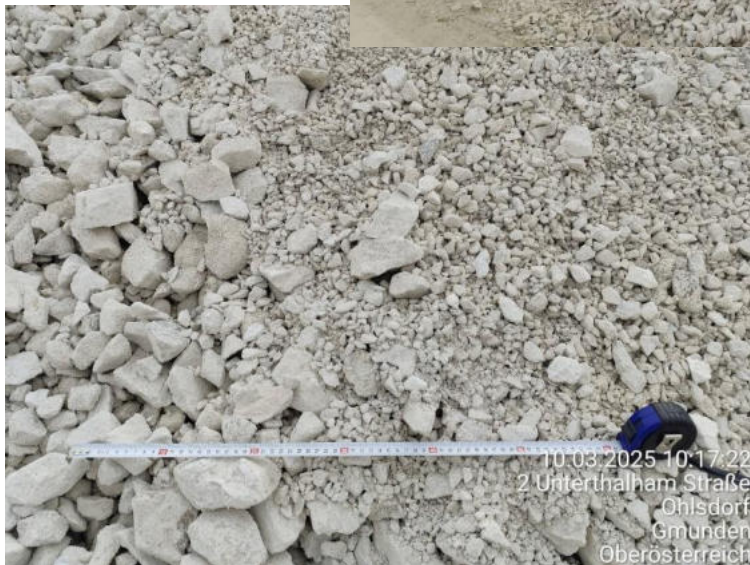
Abb. 3 Aufbereitungslager der Fa. Asamer Kies- u. Betonwerke GmbH, Standort Ohlsdorf, mit Recycling-Frostkoffer aus aufbereitetem Tunnelausbruchmaterial.

Wenngleich vom gegenständlichen Frostkoffer aus dem Tunnelausbruchmaterial bislang keine Scherparameter bestimmt wurden, können anhand von Vergleichen mit ähnlichen Gesteinskörnungen für diese weit gestufte kantige Karbonatgesteinskörnung sehr gute Scherparameter angesetzt werden. Für die Standsicherheit entscheidend ist, dass der bis zu 10 m hohe, an der Luftseite 2:3 geneigte Damm in 0,50-0,75 m starken Lagen eingebaut wird und die Lagen mit der Vibrationswalze verdichtet werden. Dank der  $\pm 7$  m breiten Aufstandsfläche wird eine durchgehend große Breite der vorgeschütteten Schubsicherung erzielt.
