## Altlast O77

„Altreifen- und Altgummilager Ohlsdorf“

Sicherungsprojekt

Ergänzungen

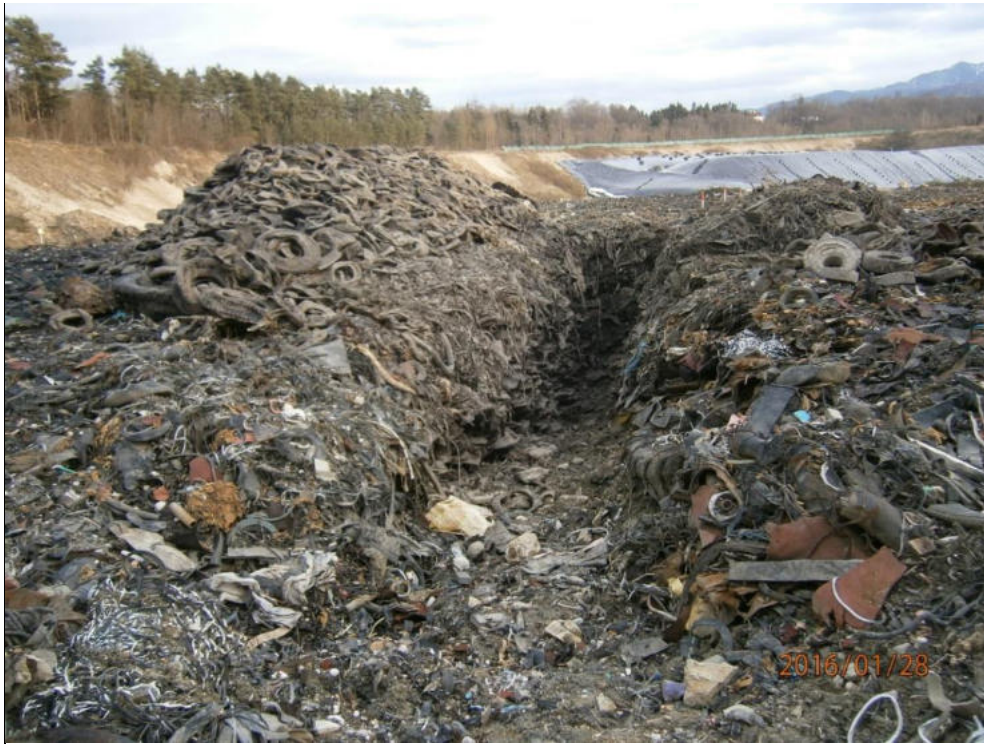
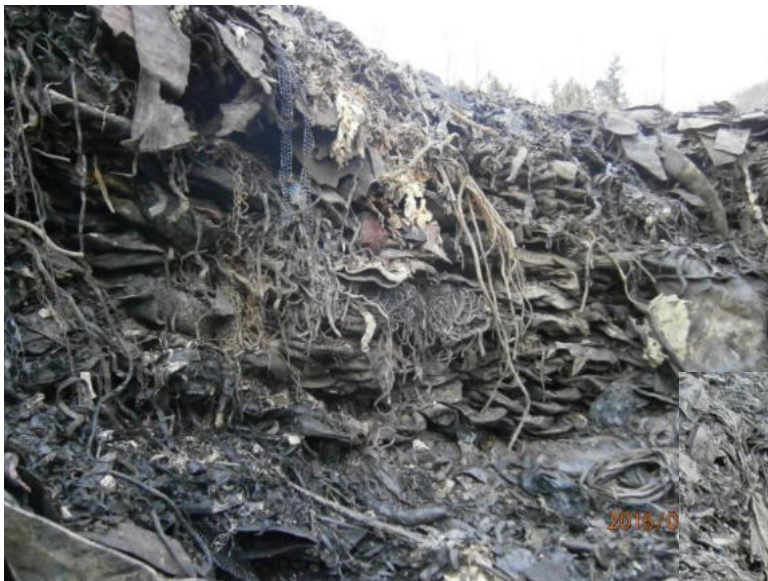
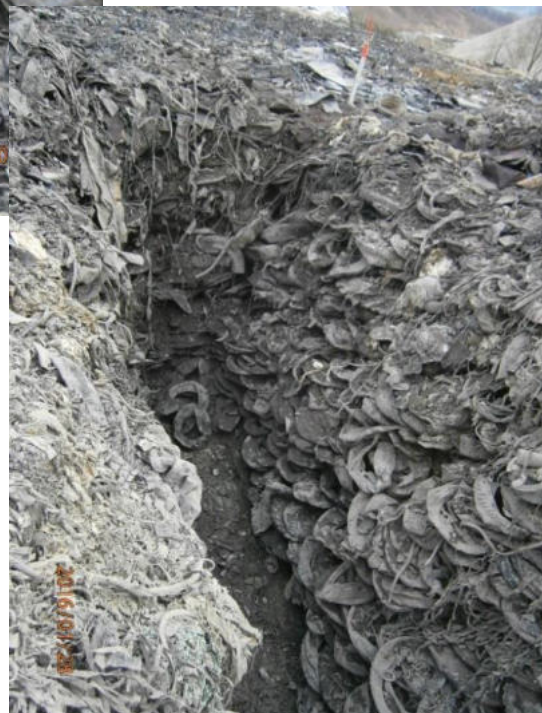
Abb. 4 Ca. 3 m tiefe Erkundungsschürfe im Sanierungsbereich „Lager Bienenhütte“. Fotos: J. Ebner, ERG GmbH, 28.01.2016

Dank der sehr langen Verweildauer und der Überlagerung sind die Altreifen mittlerweile stark komprimiert und weisen durch den hohen Reibungskoeffizienten des Gummis eine sehr hohe innere Reibung auf, sodass auch das Altreifenlager unterhalb der Abdeckschicht quasi als „konsolidierte Bodenschicht“ mit entsprechend hohem Reibungswinkel beurteilt werden kann. Die  $\pm 3$  m hohen, senkrecht stehenden standfesten Wände der am 28.01.2016 durchgeführten Erkundungsschürfe im Sanierungsbereich „Lager Bienenhütte“ belegen dies recht eindrucksvoll.

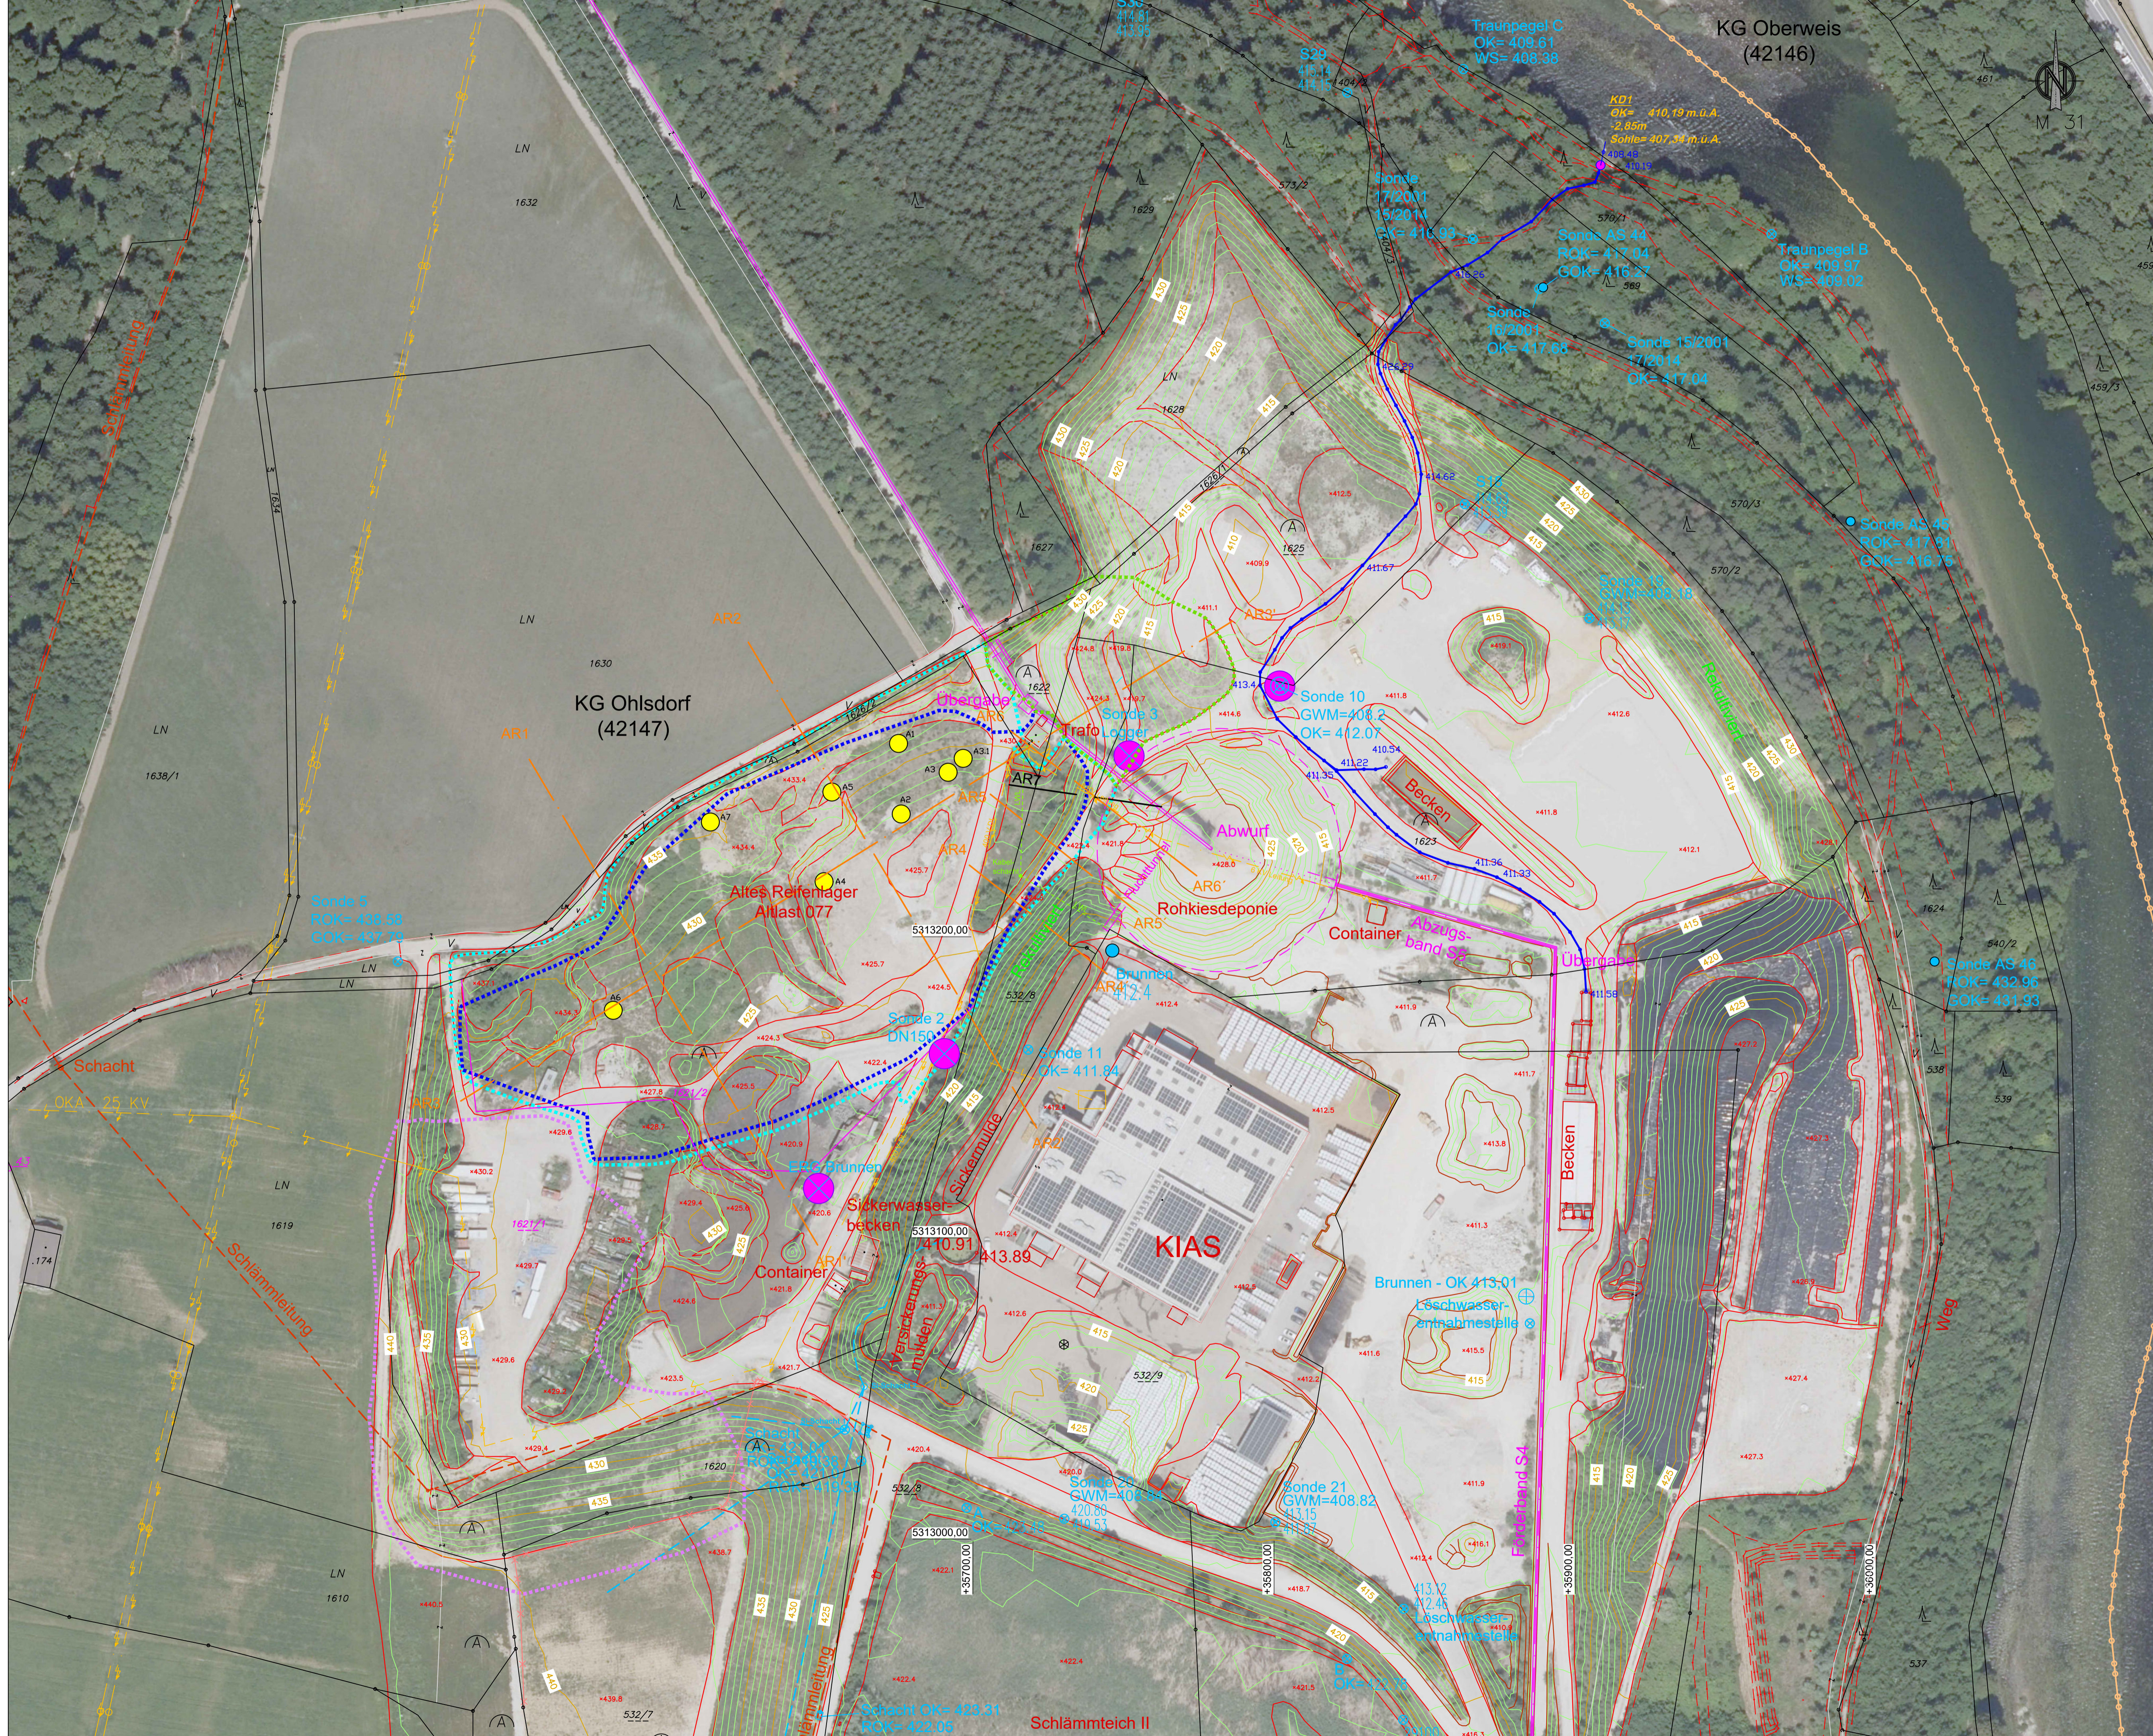
- Lageplan zum Sicherungskonzept der Grundwasser-, Gas- und Temperatursonden – Salletmayr & Friedl ZT GmbH (21.04.2026)
- Gutachterliche Stellungnahme „Grundwassersituation“ - mjp ZT GmbH (02.04.2026)
