**Bilanz 20 Jahre Pannen-AKW Temelin
Strahlende Gefahr 60 Kilometer vor Oberösterreichs
Grenze**

Bilanz der Probleme des KKW Temelin

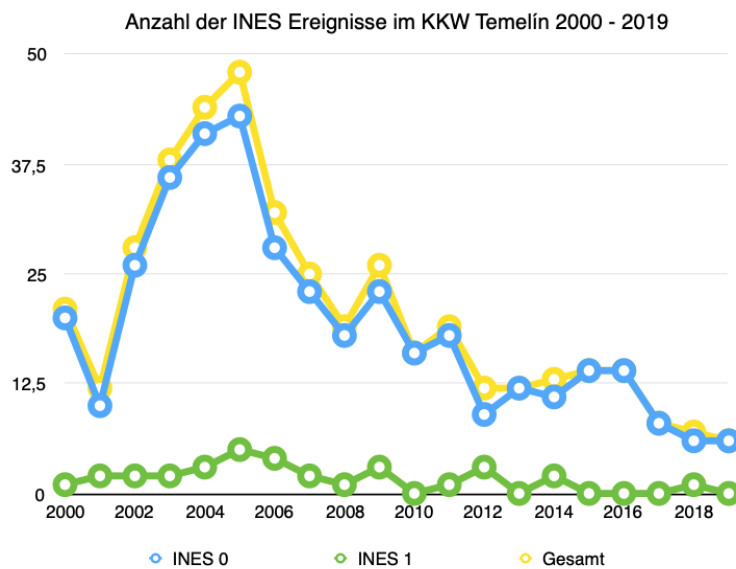
Abbildung 1

Um die Bilanz der Probleme im KKW Temelin in seiner 20-jährigen Geschichte bewerten zu können, ist es sinnvoll, die gesamte Anzahl der meldepflichtigen Ereignisse anzuschauen. Die Verwendung der INES-Skala ist zwar bekannter, in der Festsetzung der Stufen für die Ereignisse spielt jedoch die subjektive Beurteilung eine sehr große Rolle. Es sind heftige Diskussionen zwischen Aufsichtsbehörde und Betreiber bekannt, in welche Stufe ein konkretes Ereignis einzuordnen ist. Die Einführung der Bewertung „sicherheitstechnisch bedeutend“ und „weniger bedeutend“ von der Aufsichtsbehörde SÚJB ändert daran kaum etwas. Die folgenden Abbildungen können doch gewisse Tendenzen belegen:

Die dargestellten Kurven bestätigen die allgemein gültige Abhängigkeit der Störanfälligkeit einer Anlage von der Betriebszeit (sog. „Badewannekurve“) - am Anfang des Betriebs ist die Anzahl der Störfälle sehr hoch, da die Anlage sich in der Einlaufphase befindet. Die nächste Phase wird durch eine relativ niedrige Anzahl der Störfälle gekennzeichnet, während diese Anzahl mit der Alterung der Anlage wieder zunimmt.
