K O N Z E P T

zur Intensivierung des Naturschutzgebietes  
"Fischlhamerau"

**NATURSCHUTZBÜRO DR. STOIBER**  
Altstadt 17, 073: /281089  
A - 4020 LINZ/AUSTRIA

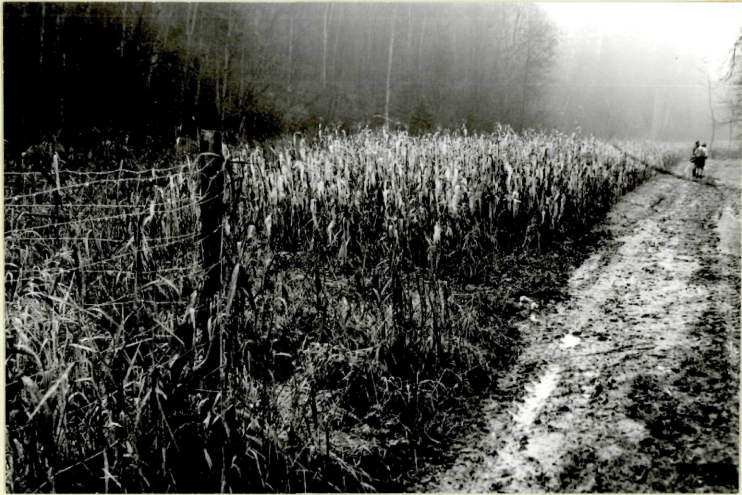
Dieses Naturschutzgebiet hat einen verhältnismäßig kleinen bzw. durch Kultivierungsmaßnahmen der letzten Jahre (siehe Beilagen 1 und 2) stark geschrumpften Kern. Zweck der folgenden Bearbeitung ist, in diesem Kern das besondere Erlebnis der "amphibischen" Landschaftsnatur dem Besucher zu vermitteln, ohne diese Natur durch Ausweitung der Betretbarkeit stören.

Beklagenswert ist auch die in letzter Zeit erfolgte Durchbrechung des Naturschutzgebiets-Status durch Maisanbau und Aufforstungen in Sumpf- bzw. Vernässungsgebieten, die noch zusätzlich eingezäunt wurden (siehe Beilage 1).

Es wäre zu versuchen, wenigstens diese Einzäunung, soweit sie sich neben dem (ohnedies die Wandernutzung sehr einschränkenden) Weg befindet, beseitigen zu lassen.

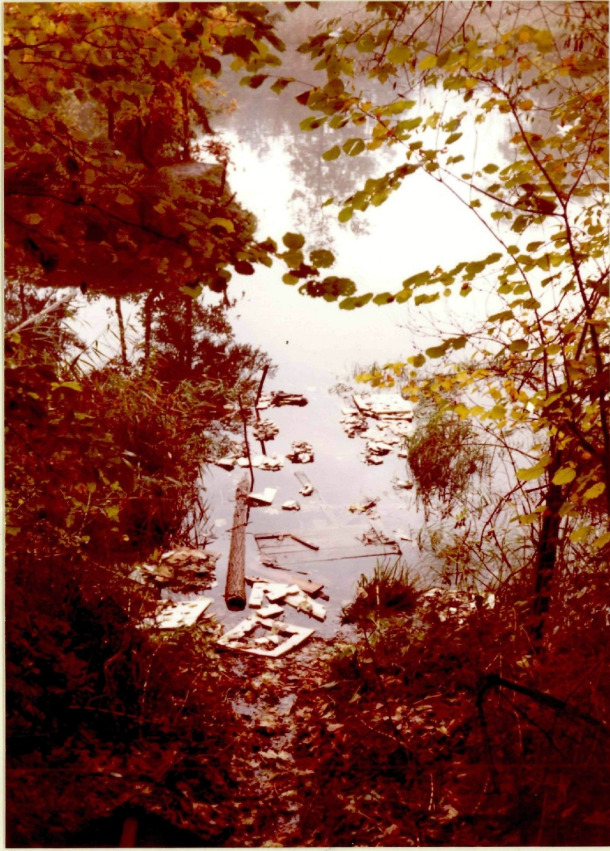
4

3.2. Im Wasserbereich ist allgemein, insbesondere aber auch die "Entensteine" eine arge Verschmutzung festzustellen (siehe Beilage 4).

Die Hintanhaltung einer solchen wird wohl nur durch Pflege- und Bewachungsmaßnahmen durch ein hauptamtlich (etwa für zwei Halbtage pro Woche) anzustellendes Naturschutzorgan (im Landesdienst) erfolgen können.

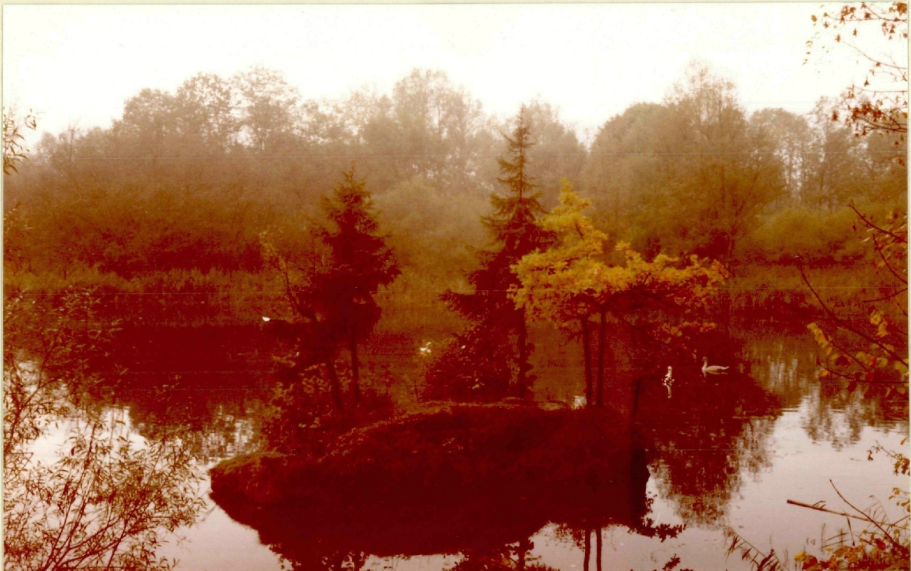
5

3.2.3. Cirka 300 m südsüdwestlich des Eintritts in das Naturschutzgebiet von Norden her befindet sich, sozusagen im "Kern" und fast direkt gegenüber den Konglomeratinseln Entensteine (Beilage 5, 6) ein auffallend häßliches und primitives Bauwerk (Beilage 7), dessen naturschutzrechtliche Grundlagen bisher nicht zu erurieren waren.
