Amt der Oberösterreichischen Landesregierung - Gewässerschutz

1993

# Die Alben

**Wasserkraftnutzung und ökologischer  
Zustand - eine Bestandsaufnahme**

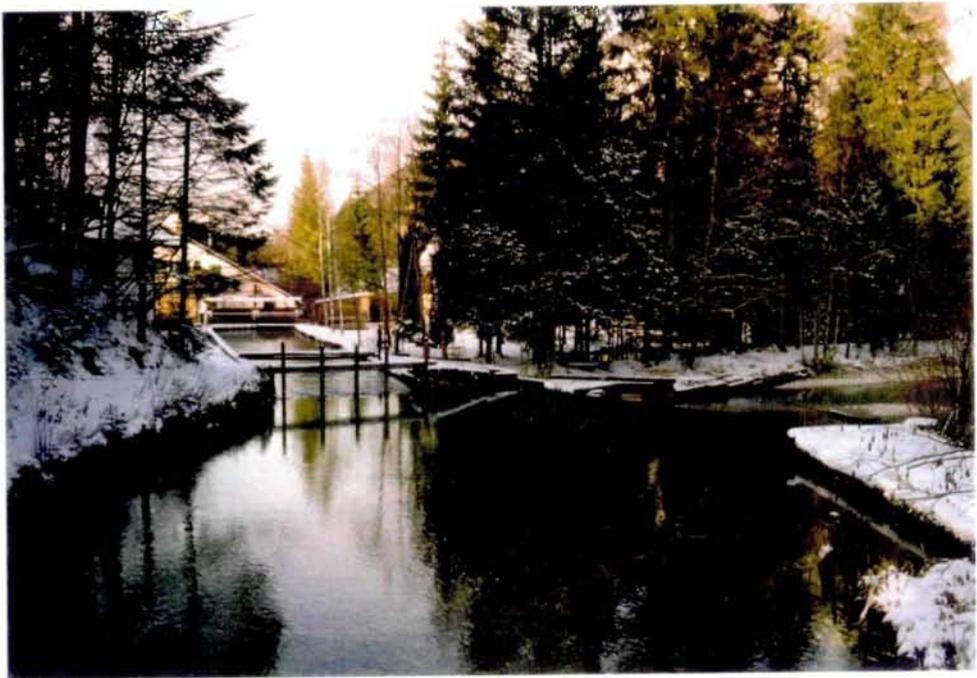
Abb. 3: Wehranlage des Habernauerwehres, links der Sagbach mit dem Rechenbauwerk vor dem Turbinenhaus der Habernauersäge.

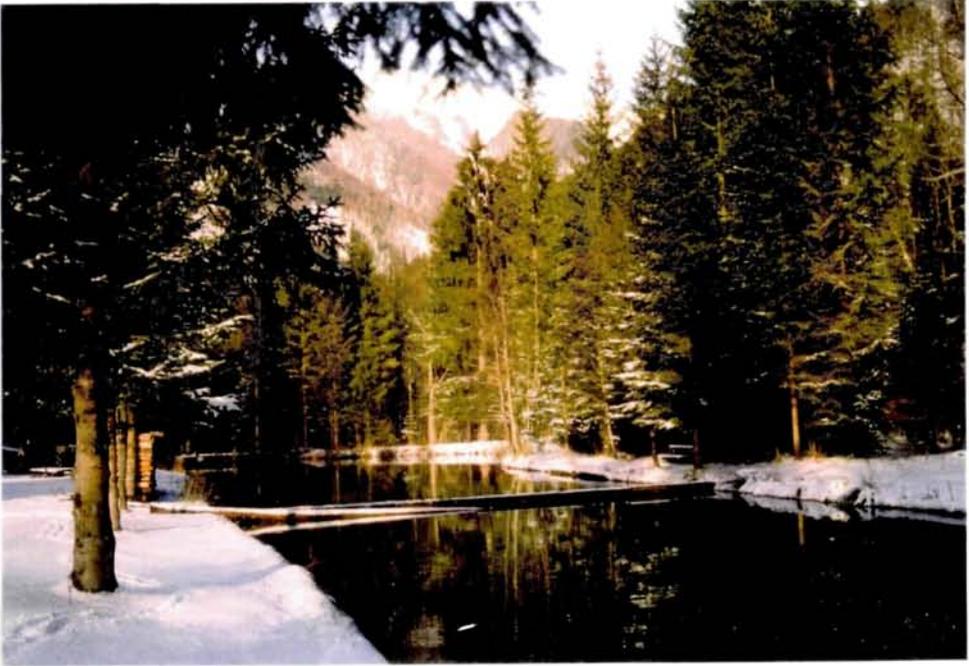
Abb. 6: Fischteichanlage

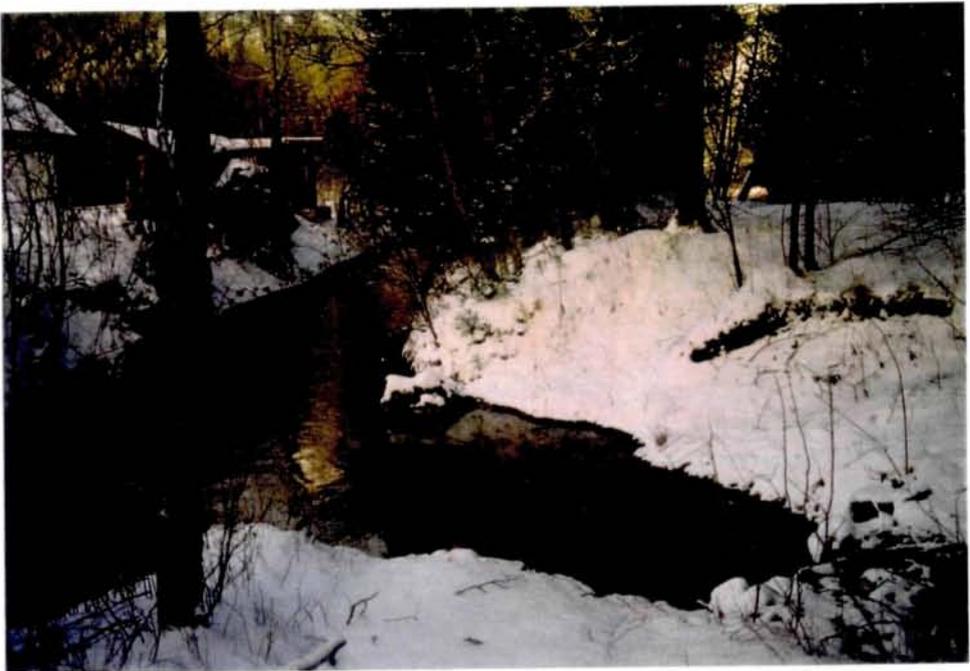
Abb. 7: Einleitung des aus dem Fischteich abfließenden Wassers in den Sagbach

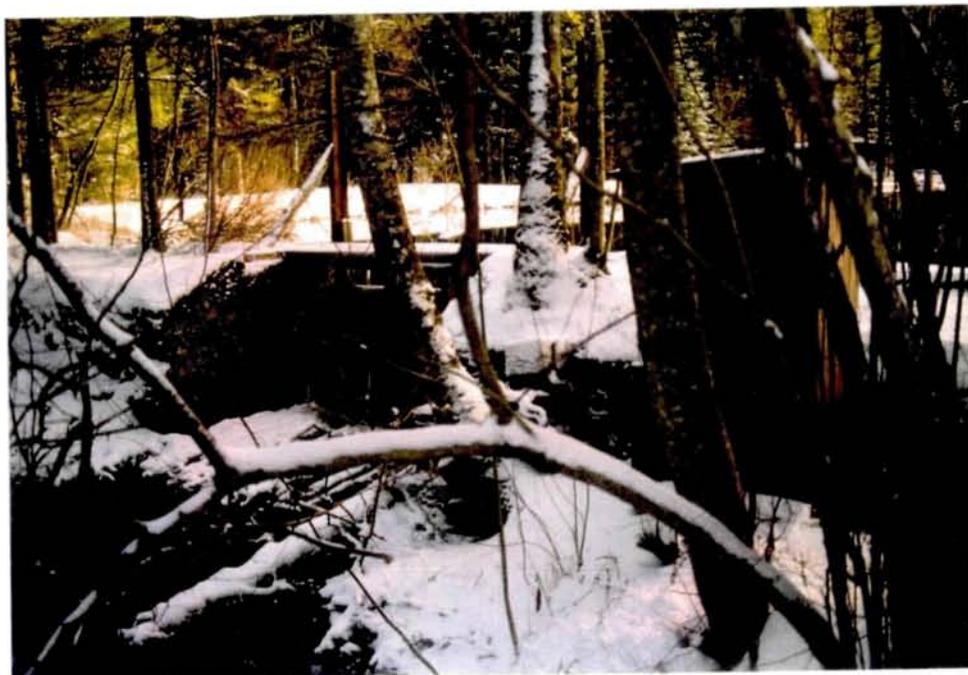
Abb. 8: Ausleitungsstelle aus dem Fischteich

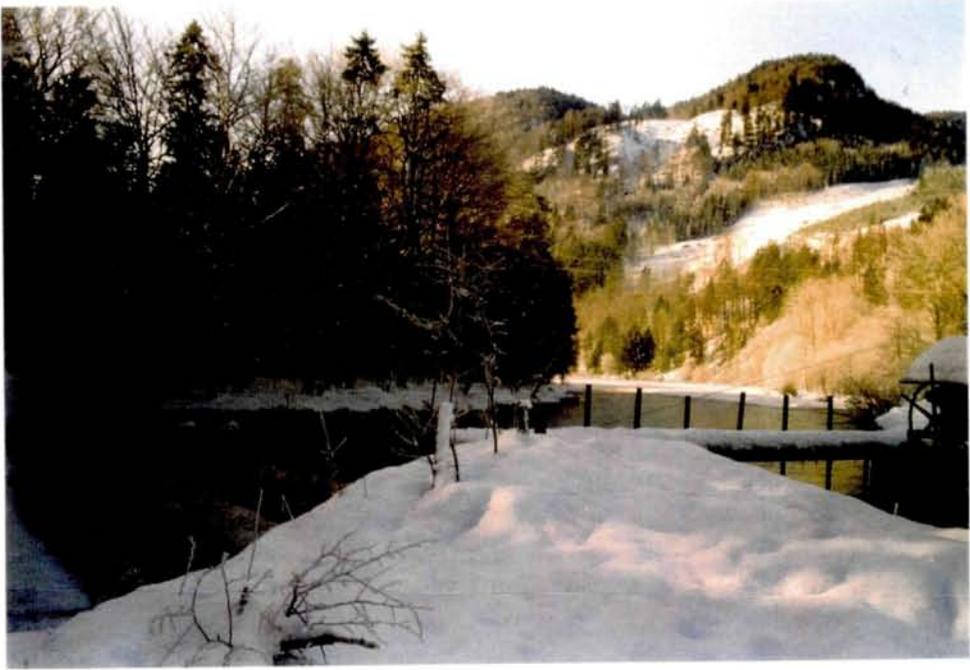
Abb. 9: Das Auingerwehr und der Mühlbach in Richtung flußaufwärts.

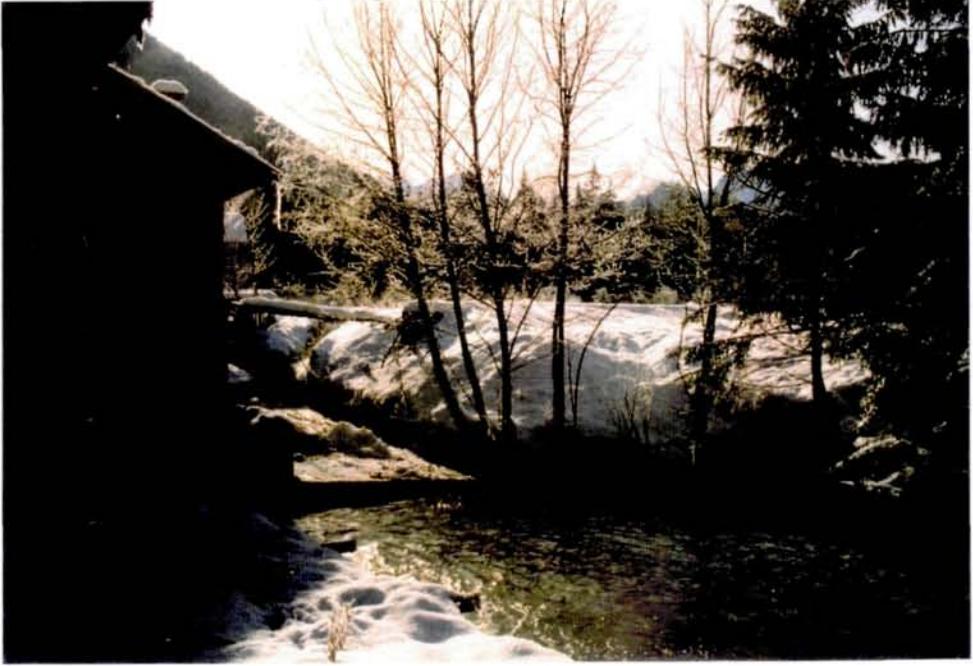
Abb. 11: Auslauf der Auingersäge

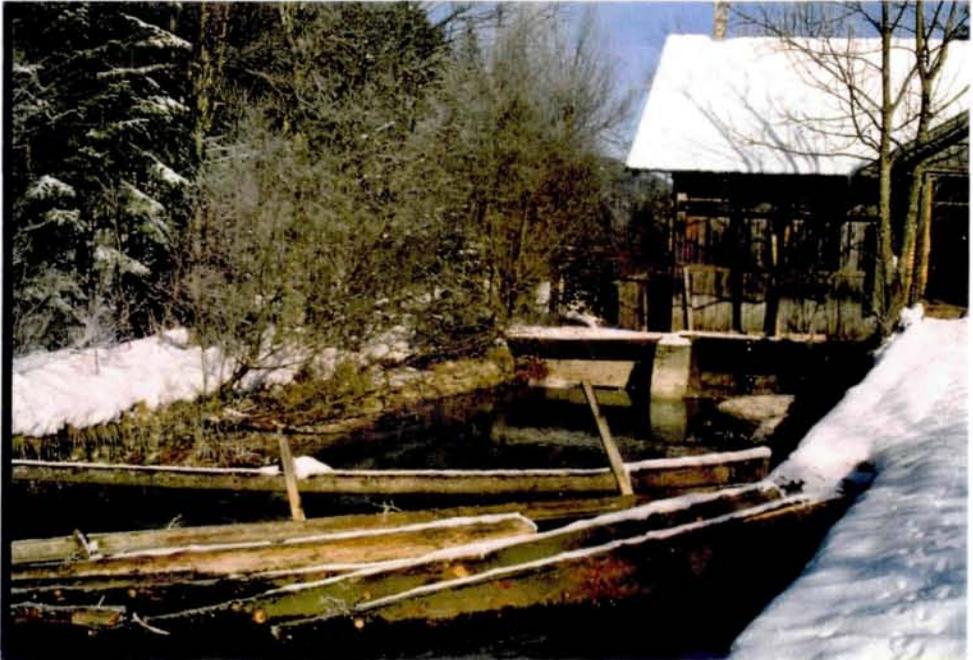
Abb. 12: Einlauf in eine kleine Wasserkraftanlage unterhalb der Auingersäge

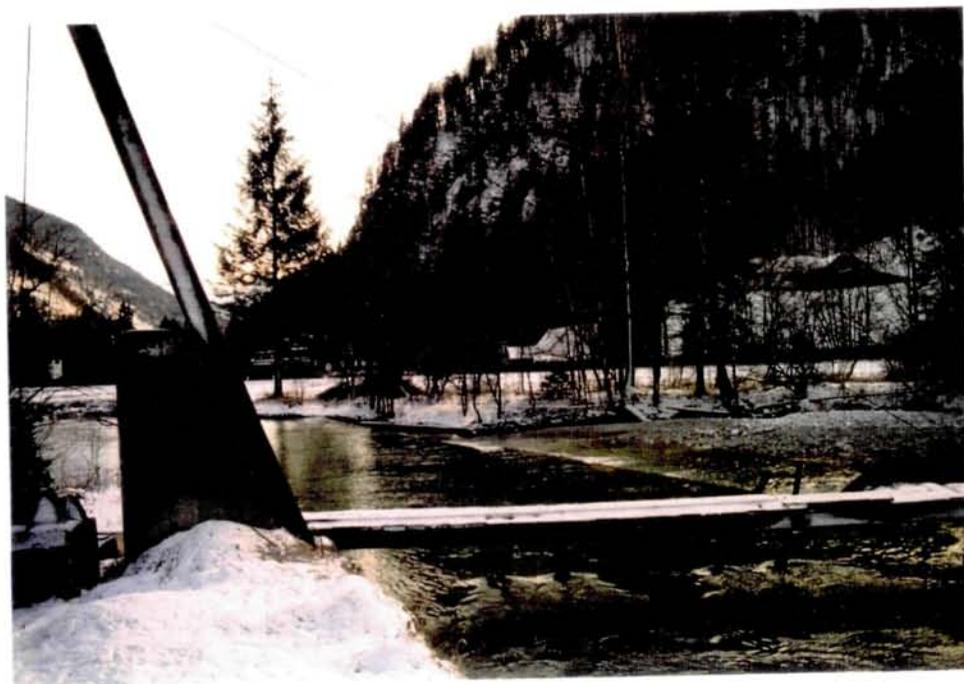
Abb. 14: Blick auf das Rabenauerwehr

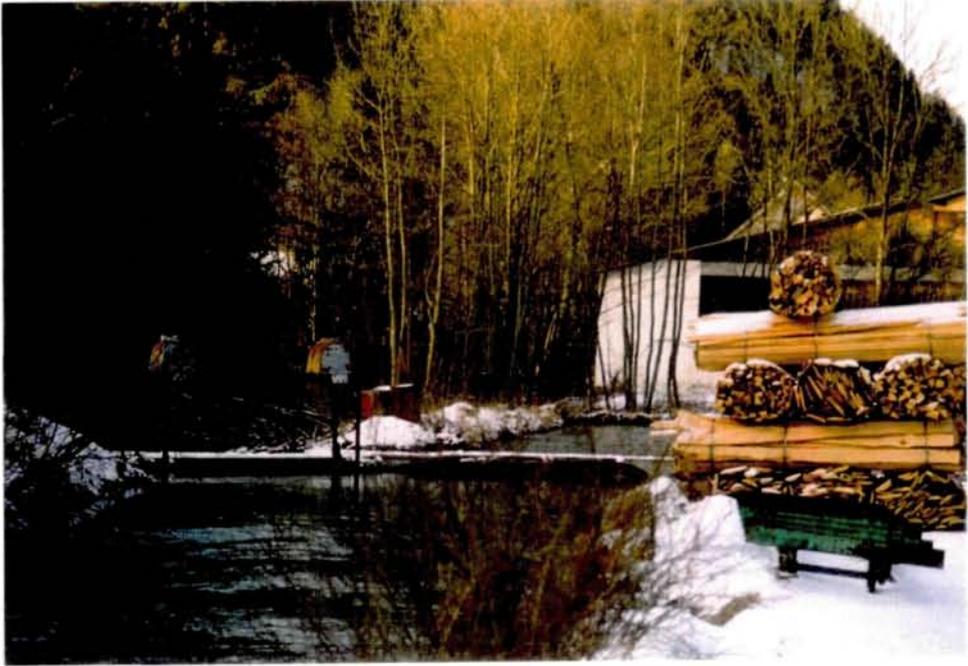
Abb. 16: Zuleitung zum Krafthaus der Rabenauersäge

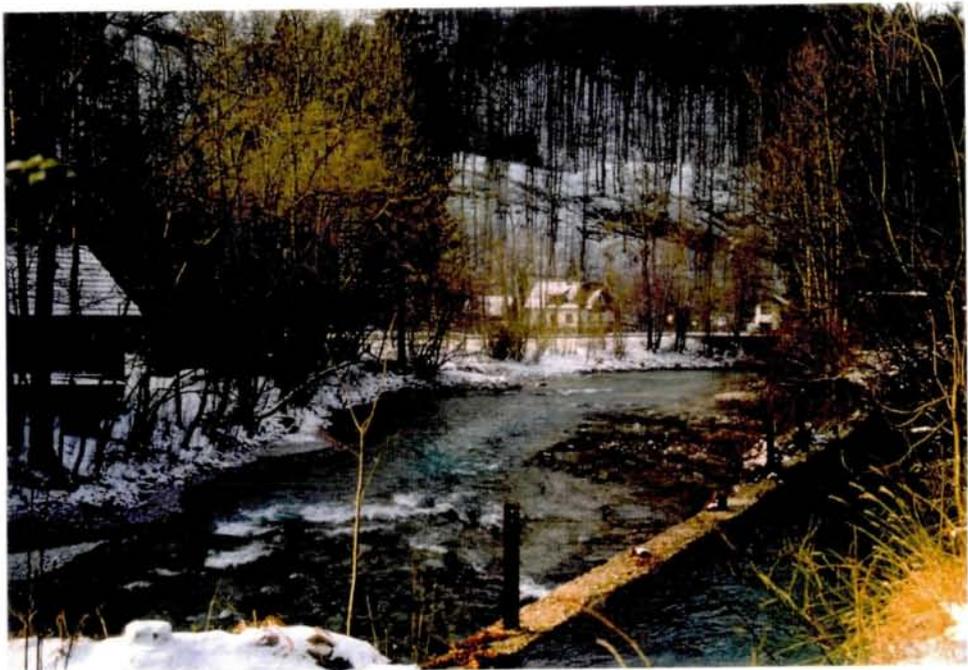
Abb. 17: Der Mühlbach wird auf höherem Geländeniveau noch 386 m weiter zum E-Werk Rabenbrunn geleitet.

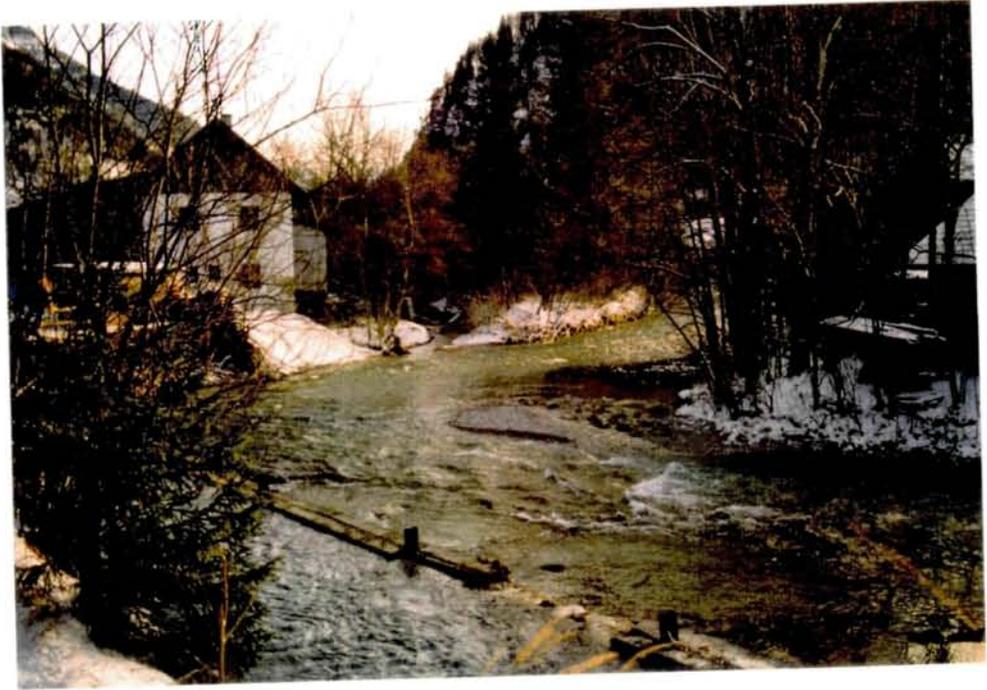
Abb. 18: Blick alaufwärts zur Rabenauersäge

Der Mühlbach ist als Erdgerinne mit nur teilweise gemauertem Profil durch eine Breite von 6,5 m ausgestaltet. Im Einlaufbereich des Sägewerkes ist der Oberwassergraben auf 34 m Länge mit Eisenbetonplatten überdeckt. Hinter der vom Mühlbach abzweigenden Blockausfahrt befindet sich ein Grobrechen. Die Ufermauer wird durch einen links gelegenen 35 m langen und 0,30 m tiefen Entlastungsüberfall durchbrochen.

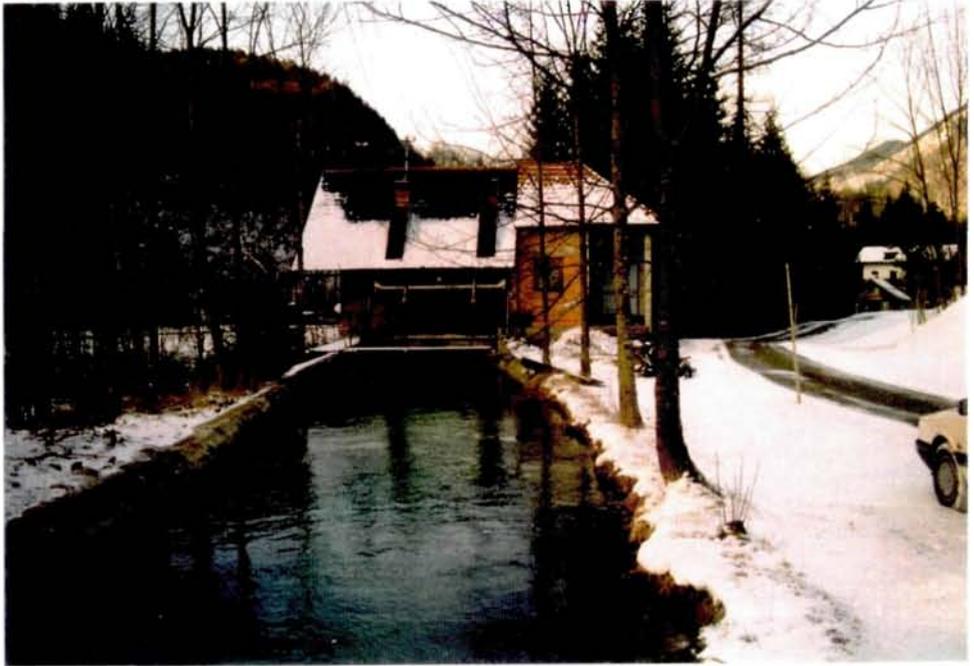
Das E-Werk Rabenbrunn wird durch den vom Rabenauerwehr ausgeleiteten Mühlbach dotiert. Wegen der notwendigen Regelung der Restwasserabgabemengen ist derzeit das Verfahren noch nicht abgeschlossen. Vom Kraftwerksbetreiber wurde das Stauziel konsenslos erhöht, weiters ist der Einbau einer zusätzlichen Stauklappe geplant, was zu Problemen in bezug auf den Einstau führen kann.

Abb. 19: Der Mühlbach und das erneuerte Krafthaus des E-Werkes Rabenbrunn

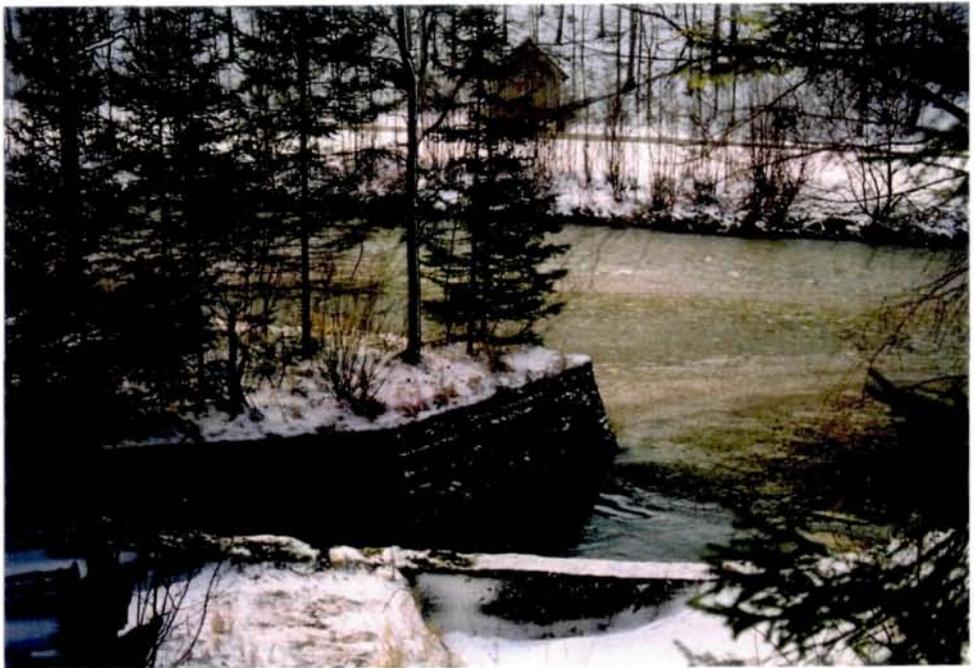
Abb. 20: Einmündung des 14 m langen Unterwasserkanales des E-Werkes in die Alm. In diesem Bereich sind die Uferböschungen beiderseits gemauert.

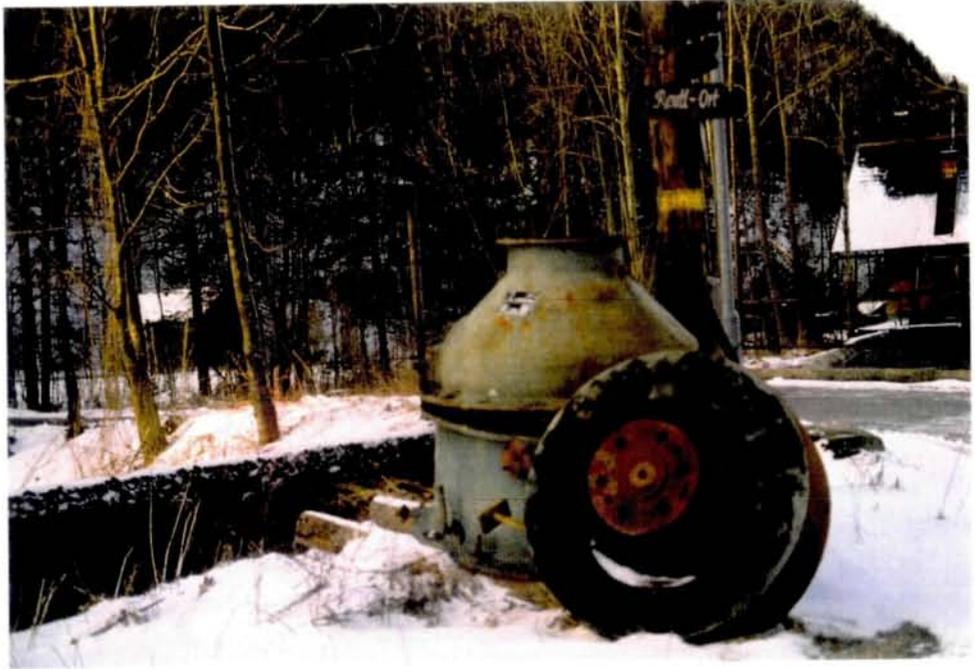
Abb. 21: Ausgediente Turbine des E-Werkes Rabenbrunn

- \*\*\*\*\*
- keine Restwassermenge festgesetzt
  - keine Fischaufstiegshilfe
  - Ufersicherungen aus Beton nur im unmittelbaren Wehrbereich
  - Ufervegetation besteht aus standortsgemäßen Bäumen und Sträuchern
- \*\*\*\*\*

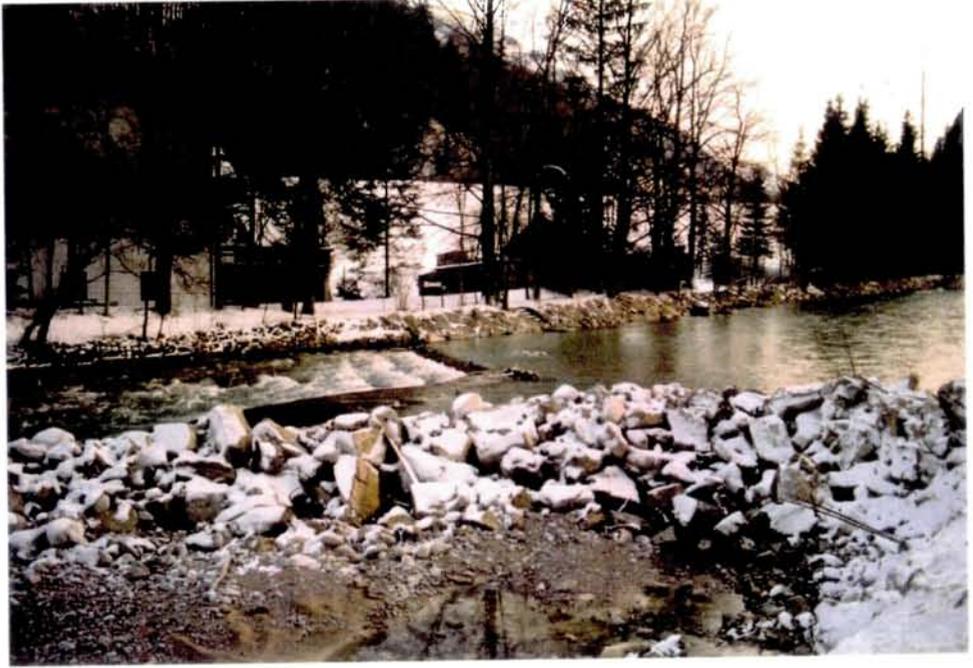
Das linke Rinnbachwehr ist als einfaches hölzernes Stauwehr am Almfluß eingerichtet. Im Zuge des Ausbaues des Kraftwerkes "Rinnbachsäge" wird das neu ausgestaltete Wehr eine Überfalllänge von 26 m erhalten. Linksufrig soll ein als Tümpelpaß ausgebildeter, 1,1 m breiter Fischpaß errichtet werden. Zum Zeitpunkt der Begehung waren die Baumaßnahmen in vollem Gang.

Abb. 22: Blick auf die alte hölzerne Wehranlage im Hintergrund

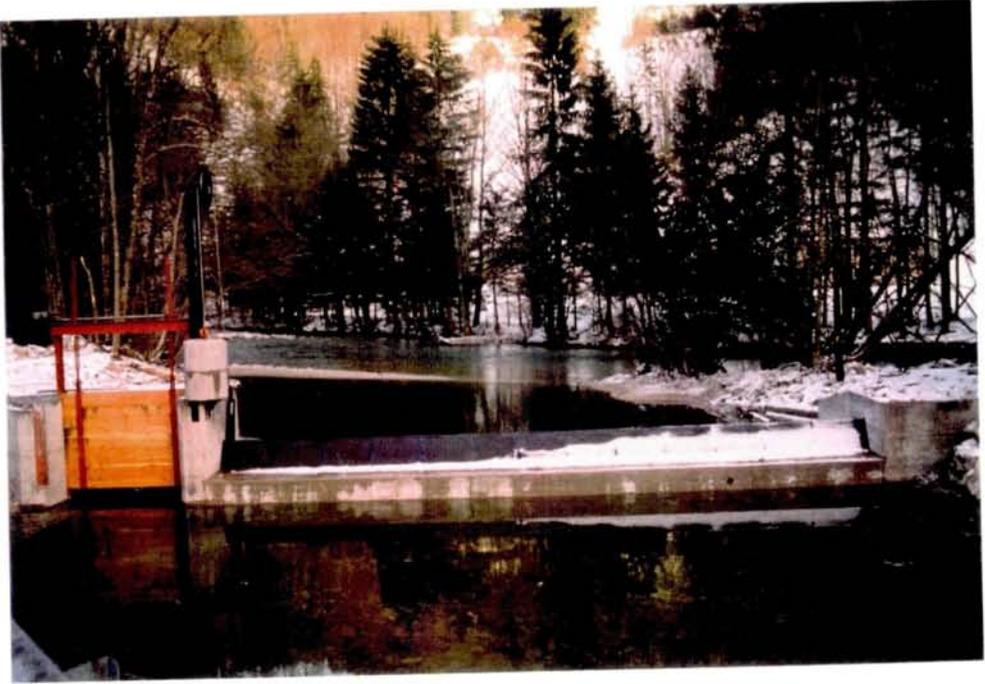
Abb. 23: Diese 2. Wehranlage, die unterhalb der Wehranlage von Abb. 22 liegt, bildet die Ausleitungsstelle des Oberwasserkanales der Rinnbachsäge.

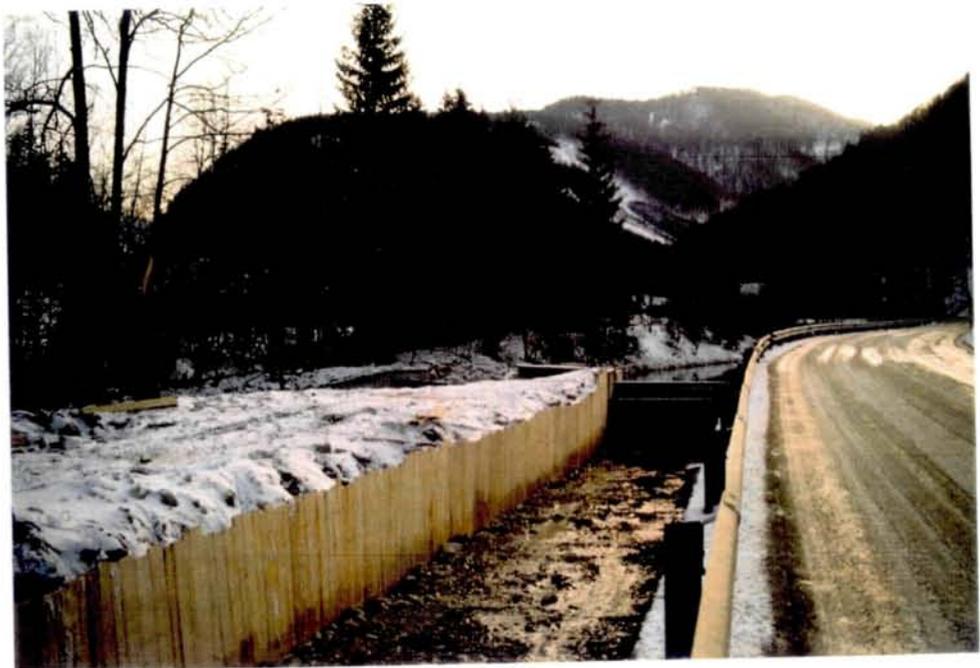
Abb. 24: Der Oberwasserkanal der Rinnbachsäge in Richtung flußaufwärts

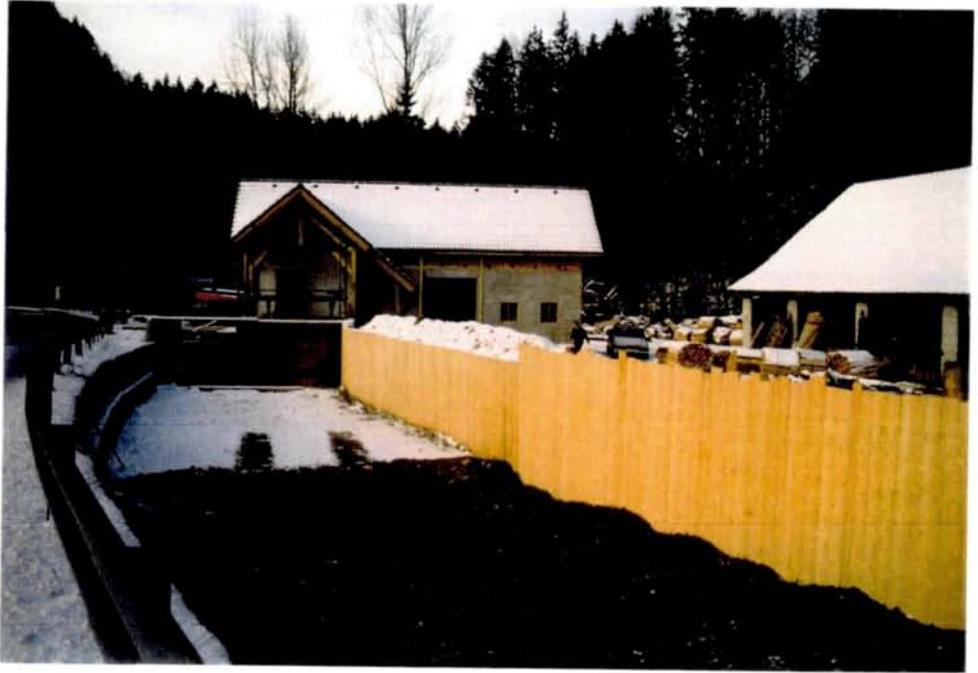
Abb. 25: Der Einlauf zum neu errichteten Krafthaus

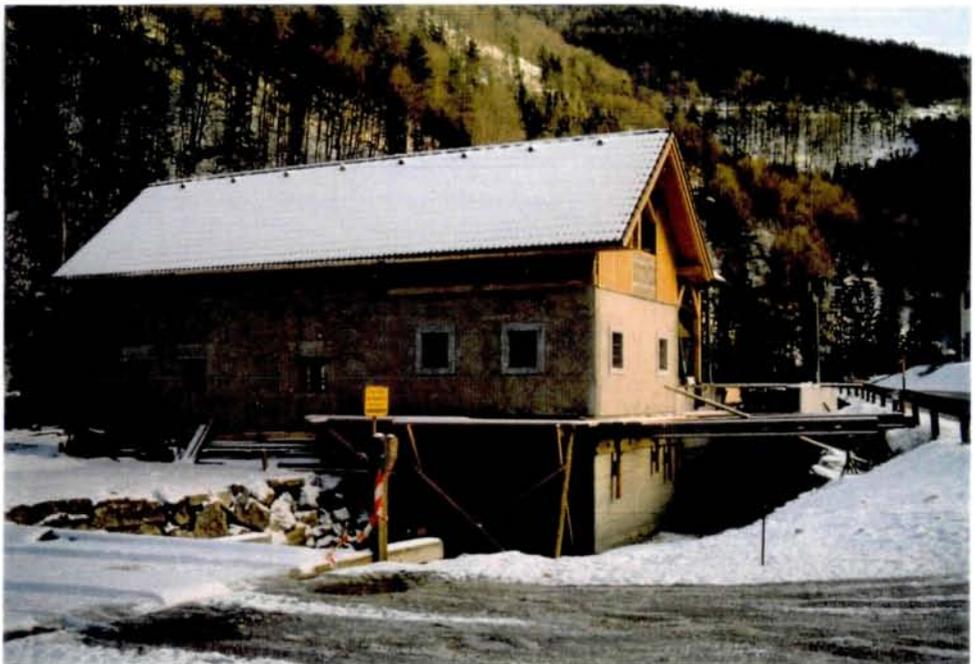
Abb. 26: Der Auslauf des Krafthauses

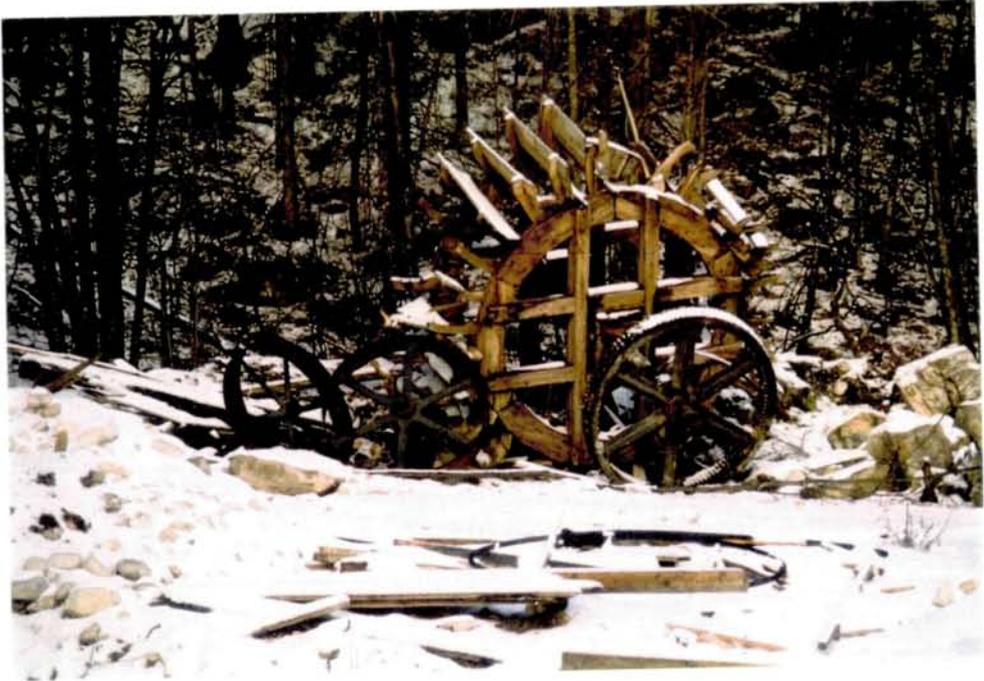
Abb. 27: Das alte hölzerne Wasserrad der Rinnbachsäge sowie ehemalige Anlagenteile

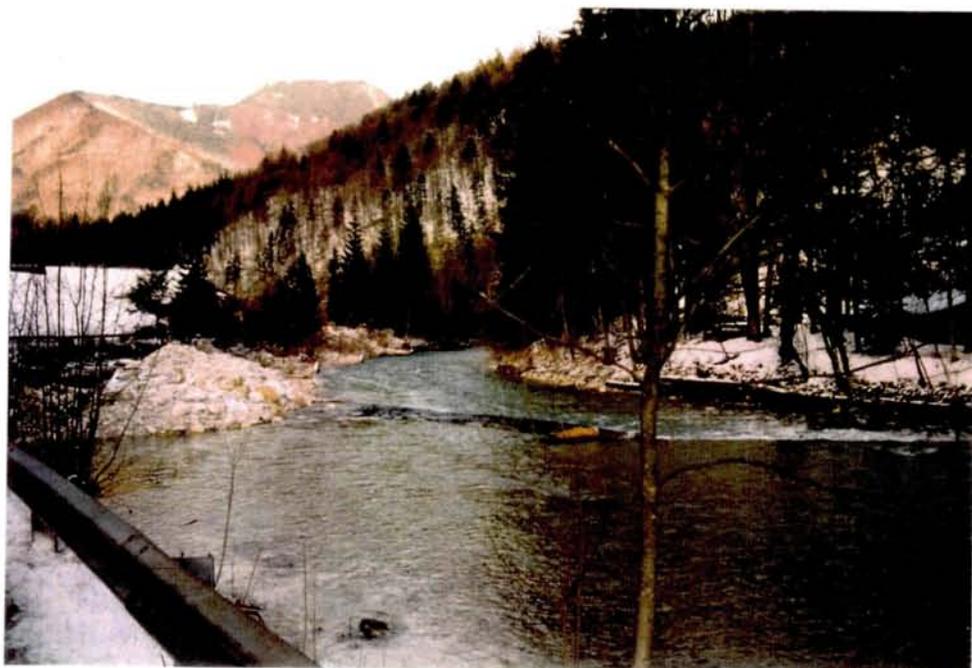
Wie aus den folgenden Abbildungen 28 und 29 ersichtlich ist, wird die Fließrichtung der Alm im Bereich des Außenbogens durch Buhnen zur Flußmitte hingedrängt.

Abb. 28: Almbwärts des Rinnbachwehres sind am linken Ufer Holz- bzw. Steinbuhnen aus Kalksteinen eingebaut worden.

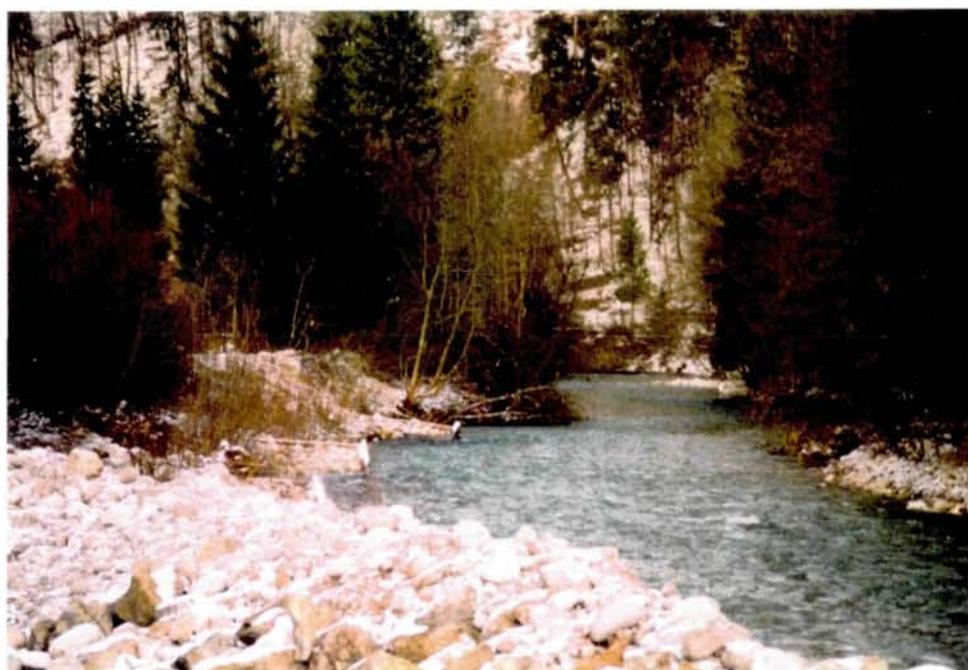
Abb. 29: Das rechte Ufer der Alm wird von Erlen bestockt

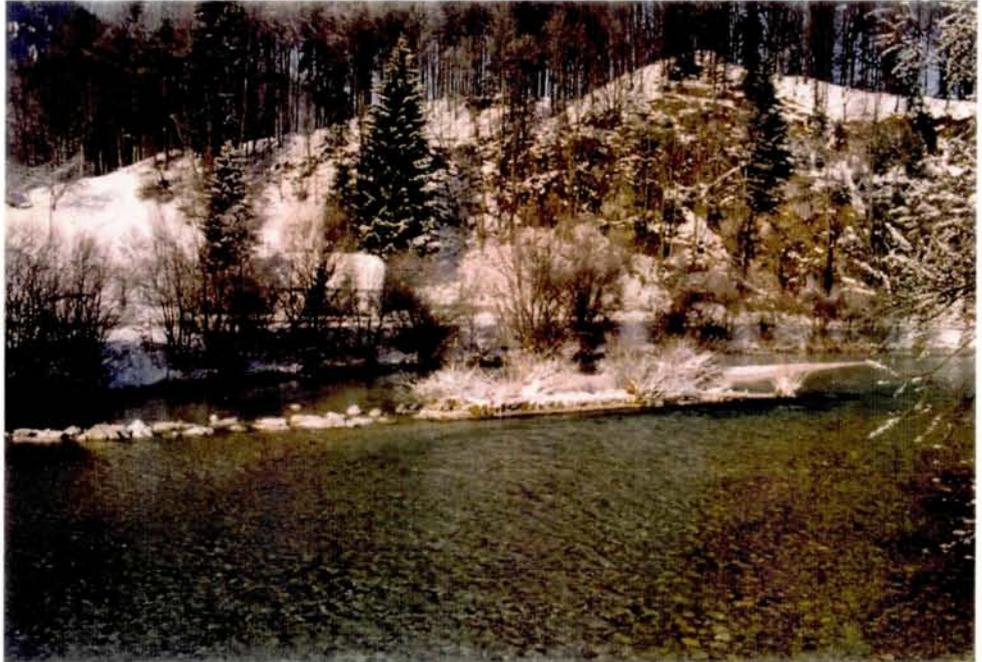
Abb. 30: Oberhalb des Pegels Grünau ist das Flußbett der Alm stark aufgeweitet. In der Gewässermittle konnte eine Insel anlanden, links davon bestehen h lzerne Einbauten.

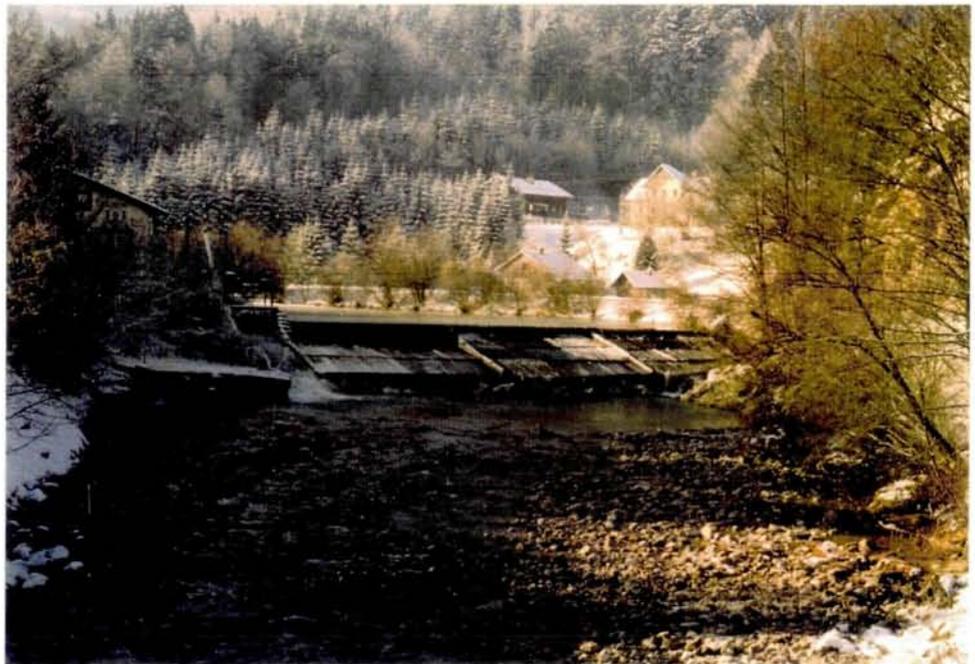
Das Kirchmühlwehr liegt oberhalb der Straßenbrücke in Grünau. Das Wehr besteht aus mehreren Holzfeldern. Das Gefälle der Alm beträgt hier 3-4 m. Rechtsufrig wird ein Mühlbach abgeleitet. Das Ufer der Alm wird an beiden Seiten von jeweils schmalen Gehölzstreifen begleitet, denen sich links die Straße von Grünau zum Almsee und rechts ein Güterweg anschließen. Zum Zeitpunkt der Begehung (Februar 1993) wurde etwa 1/4 der Wassermenge der Alm in den Mühlbach geleitet. Die Ufer des Mühlbaches bestehen beiderseits aus Betonmauern.

Abb. 31: Das Kirchmühlwehr

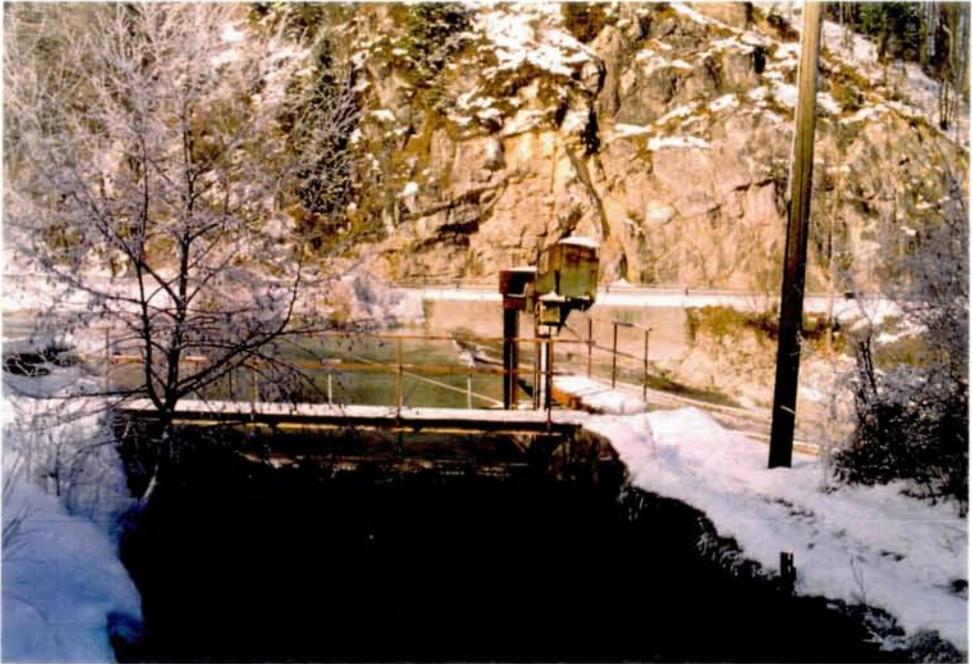
Abb. 32: Ausleitung des Mühlbaches zur Kirchmühle

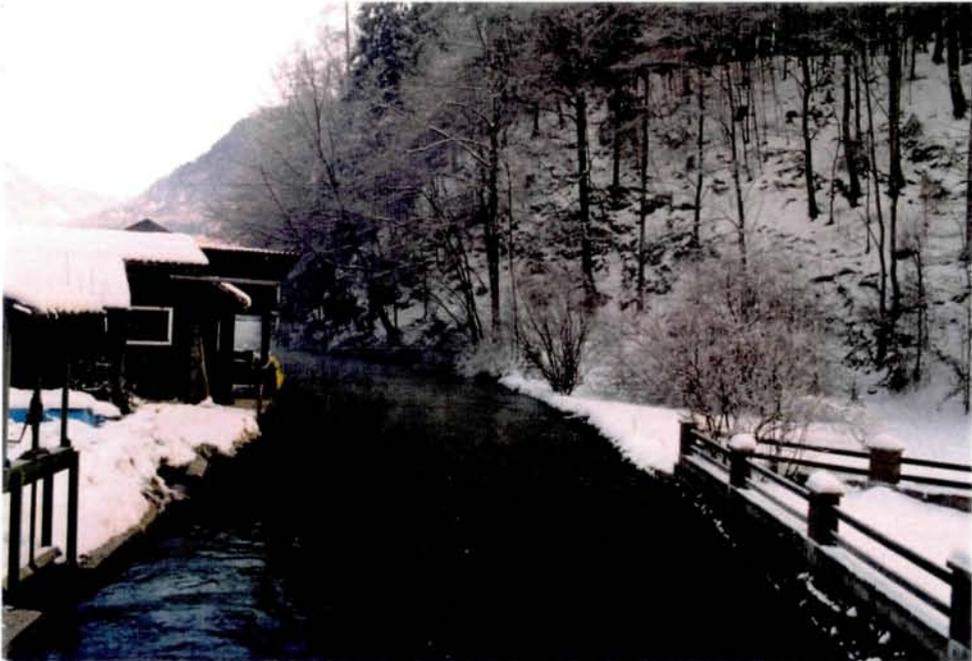
Abb. 33: Der ca. 6 m breite Mühlbach weist ein Kastenprofil in Erdbauweise auf

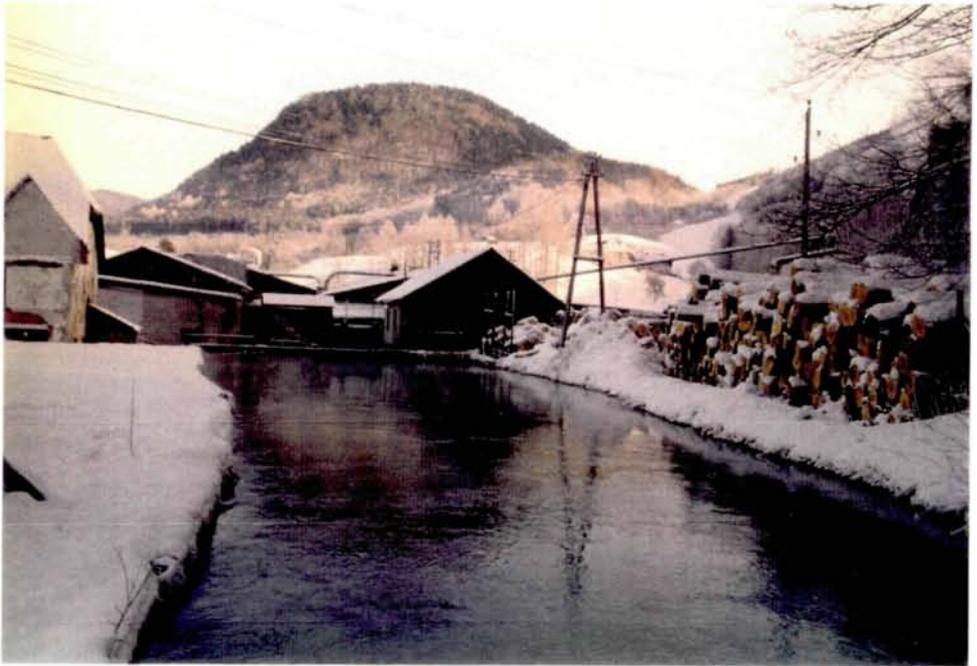
Abb. 34: Blick auf das Rechenbauwerk und das Krafthaus der Rapergsäge

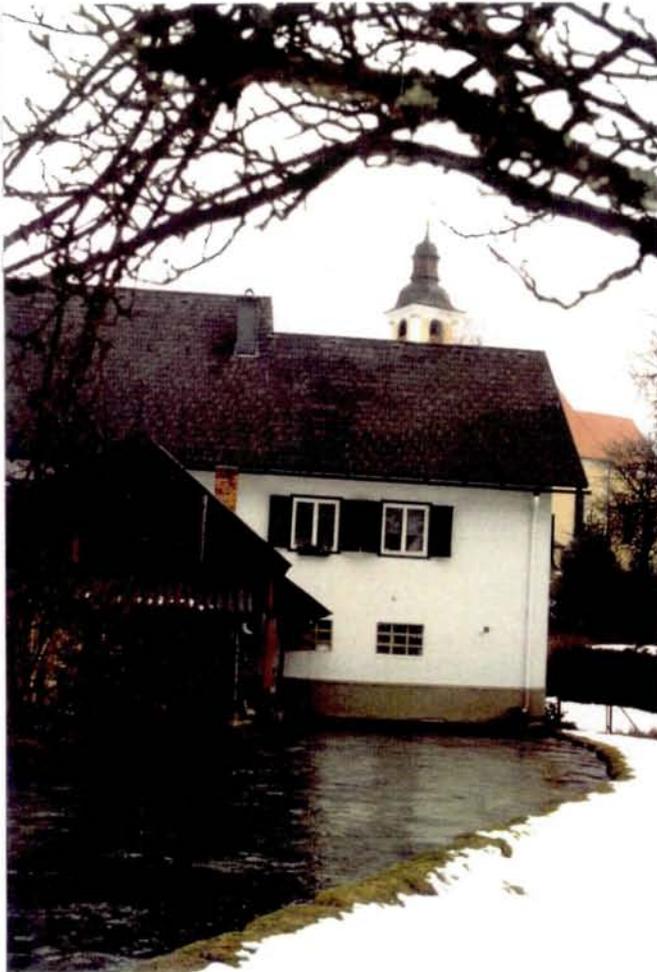
Abb. 35:  
Einlauf des  
Mühlbaches in  
das Krafthaus  
des E-Werkes I.  
Die Ufer-  
böschungen  
wurden aus Beton  
aufgebaut

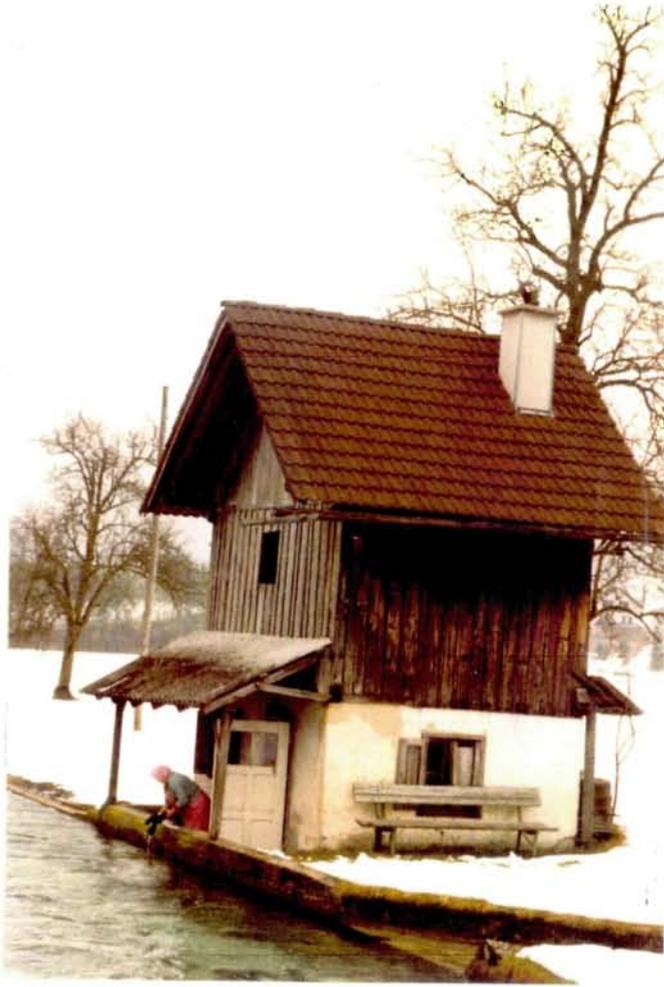
Abb. 36:  
Am Kanal des  
Mühlbaches staut  
das Wäscherhaus  
von Grünau,  
dieses wird  
teilweise noch  
heute genutzt.

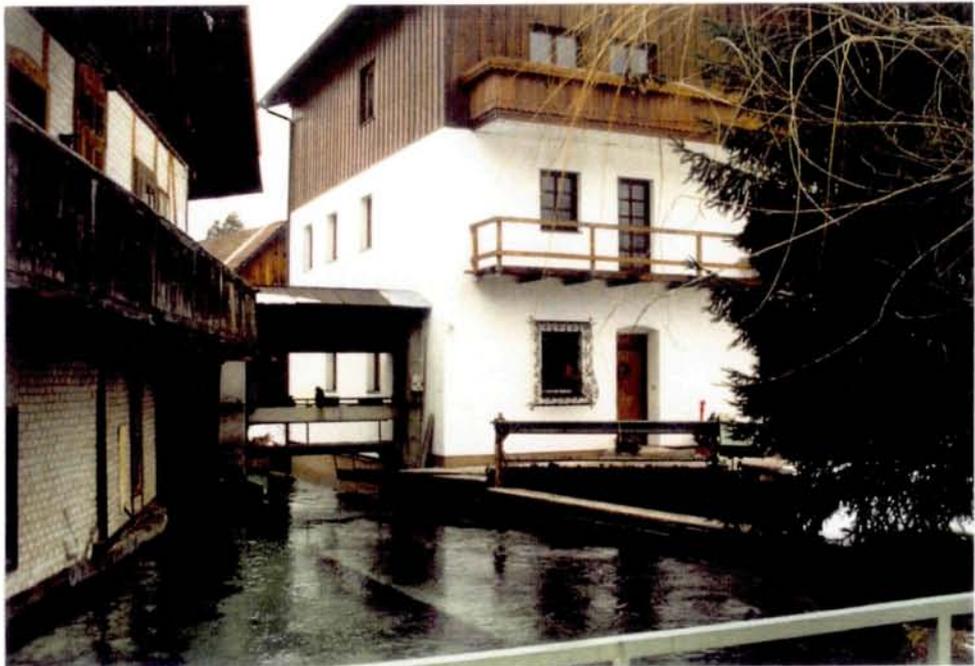
Abb. 37: Rechenanlage und Einlauf in das Krafthaus des  
E-Werkes II in Grünau

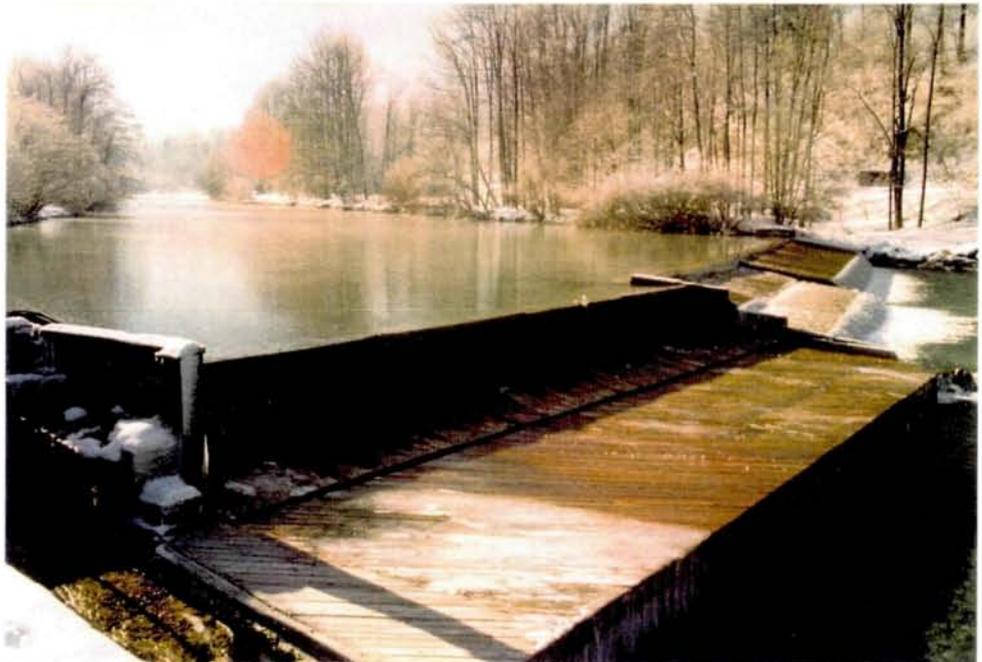
Das Flußbett der Alm ist unterhalb der Wehranlage mit 25-30 m Breite stark aufgeweitet.

Abb. 39: Das Redlmühlwehr

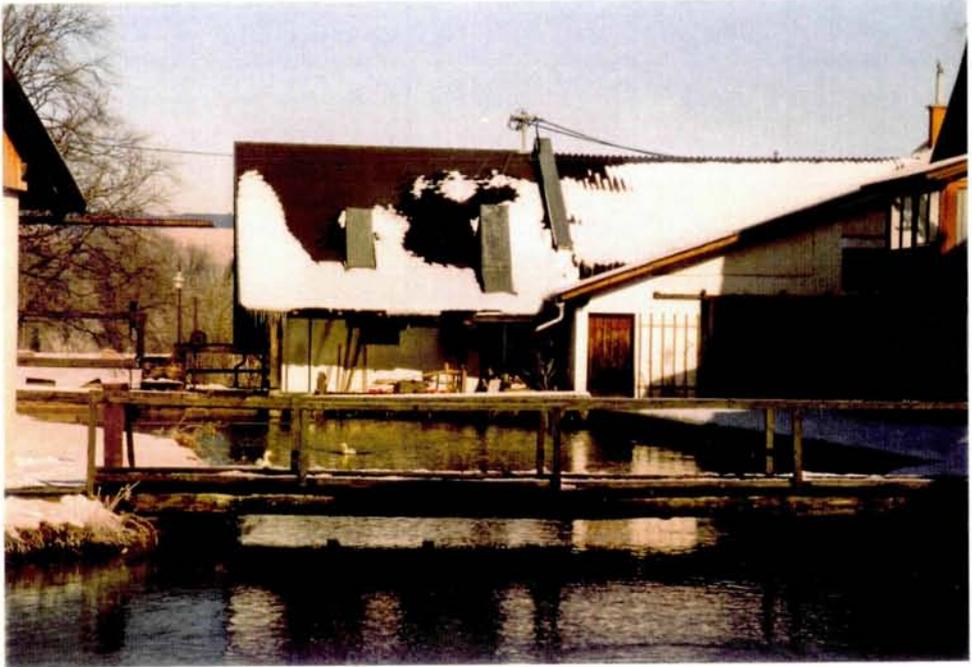
Abb. 40:  
Steg über den  
Mühlbach, das  
Rechenbauwerk  
und Blick auf  
das Krafthaus  
der Redlmühle

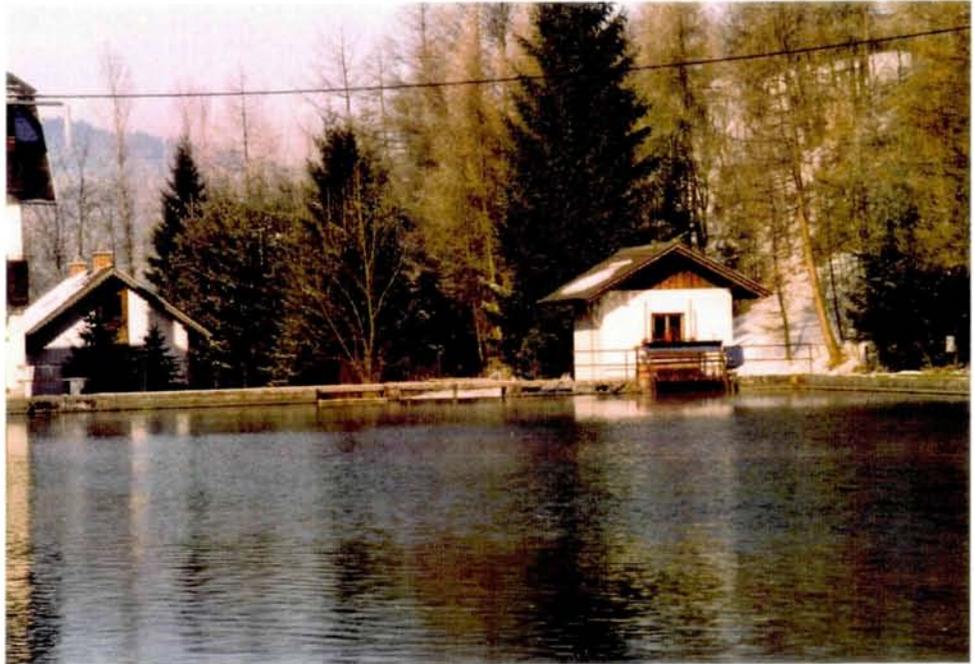
Abb. 42: Wieselmühle

- \*\*\*\*\*
- keine Restwasserabgabe festgesetzt
  - keine Fischaufstiegshilfe vorhanden
  - das Tosbecken ist rechts durch eine 15 m lange Betonwand gesichert, links befindet sich eine verfugte Granitsteinböschung
- \*\*\*\*\*
