Amt der Oberösterreichischen Landesregierung - Gewässerschutz

1993

# Die Alben

**Wasserkraftnutzung und ökologischer  
Zustand - eine Bestandsaufnahme**

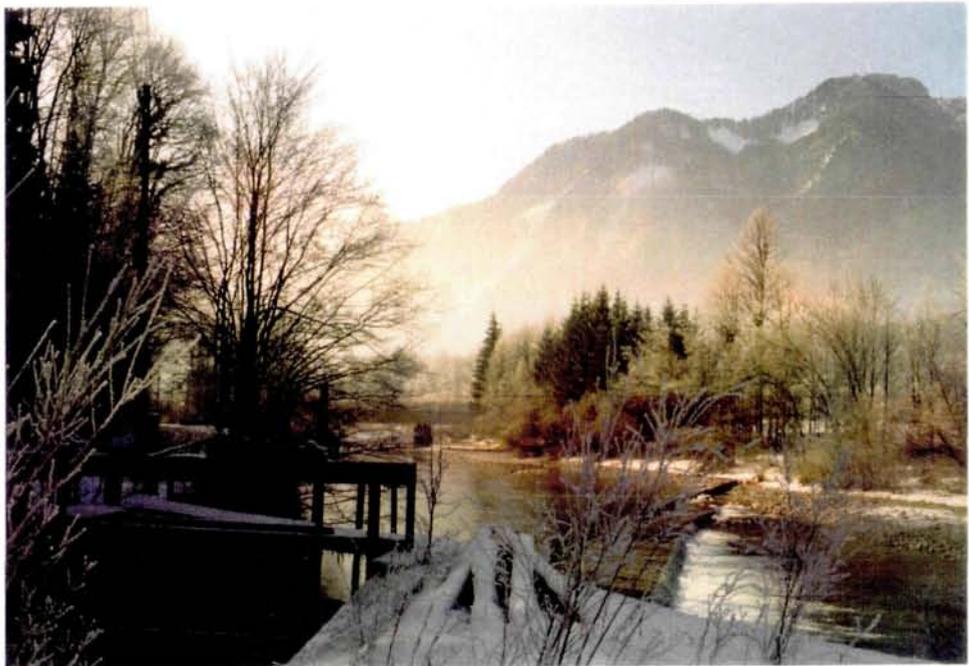
Abb. 43: Gangljodlwehr

Das Gangljodlwehr ist ein schräges, nach rechts flußabwärts gezogenes Streichwehr aus Holz. Zum Zeitpunkt der Begehung im Februar 1993 wurde etwa ein Drittel der Gesamtwassermenge in den rechtsufrig, mittels Zahnstangen regulierbaren Mühlbach eingeleitet. Die Wehranlage ist etwa 20 m breit, wobei das Wasser über etwa 3 m breite Holzbohlen abgeleitet wird. Unterhalb hat sich ein Kolk ausgebildet. Die Absturzhöhe beträgt etwa 60 cm.

Flußabwärts dieser Wehranlage ist das Flußbett der Alm aufgeweitet und etwa 30 m breit. Die Ufervegetation besteht links aus Bäumen und Sträuchern (Erle, Esche, Bergahorn, Weide), die auf einem Damm stocken. Rechts befindet sich im Wehrbereich eine 2 m hohe Schrägböschung, die am Fuß durch vorgelagerte Kalksteine gesichert ist.

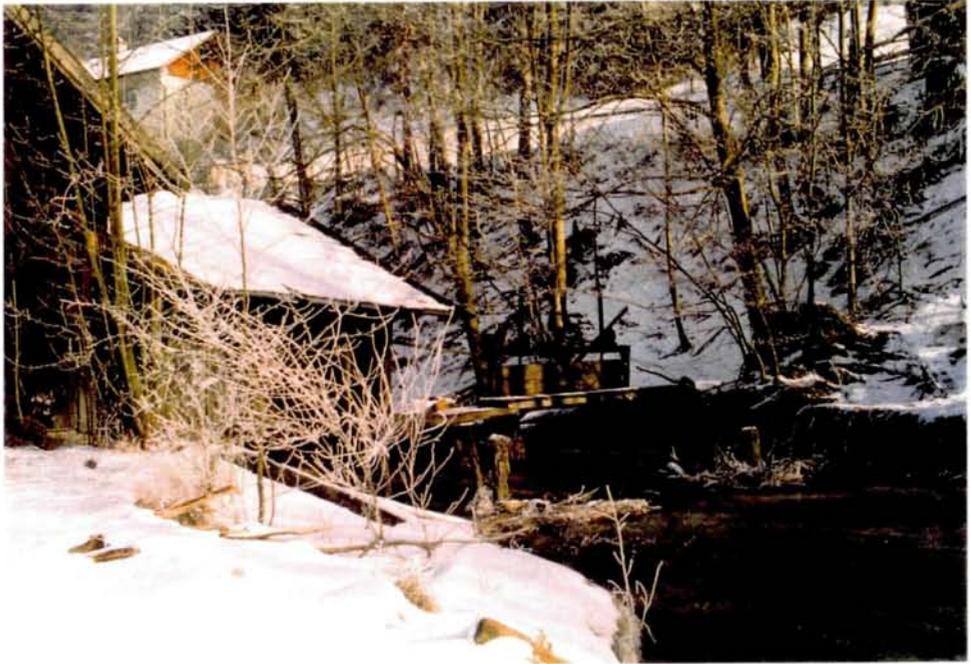
Abb. 44: Rechenanlage der Gangljodlmühle

Der Mühlbach verläuft mit einer Breite von 6 m in einem Kastenprofil mit gemauerten Uferböschungen. Der Oberwasserkanal zur Gangljodlmühle ist 238 m lang, der Unterwasserkanal 690 m.

- \*\*\*\*\*
- keine Restwassermenge festgelegt
  - keine Fischaufstiegshilfe vorhanden
  - die Uferböschungen sind links durch einen Damm und rechts durch eine 2 m hohe Schrägböschung mit am Böschungsfuß vorgelagerten Kalksteinen gesichert
  - links befinden sich standortsgemäße Bäume und Sträucher auf dem Damm
- \*\*\*\*\*

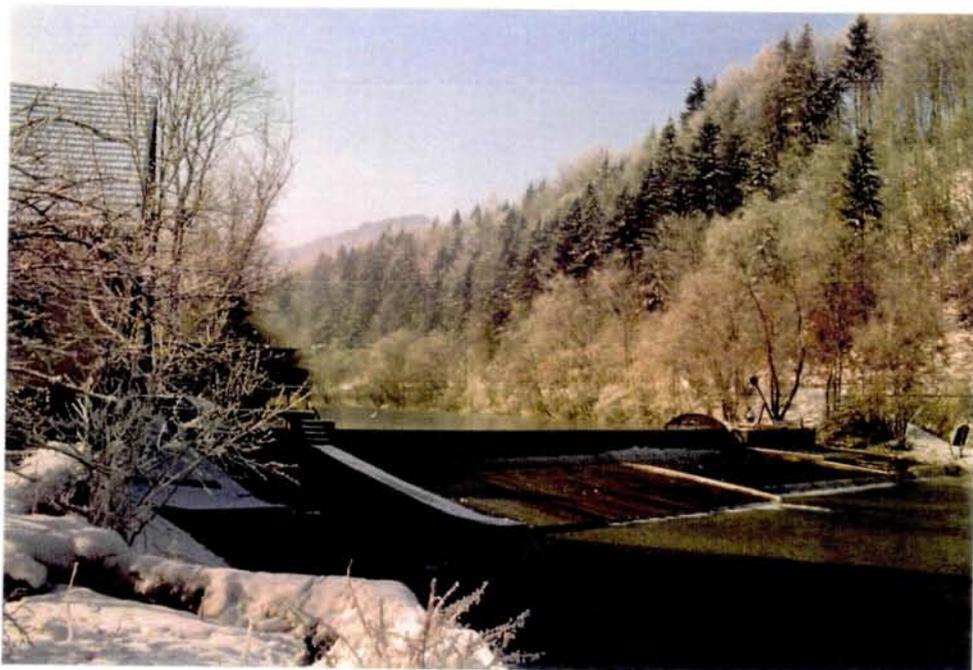
Abb. 47: Das Grünauerwehr

Der Mühlbach der Lippenannerlsäge mündet bei Fluß-km 32,370. Knapp unterhalb befindet sich das Grünauerwehr. Diese Wehranlage ist als Schrägwehr mit bretterbelegter Wehrkrone errichtet. Der Mühlbach zur Grünauersäge ist mittels Zahnstangen regulierbar und befindet sich rechtsufrig. Daneben ist ein Schußgerinne eingerichtet.

Das Altbett der Alm ist auch hier überbreit und wird von einer ausgeprägten Niederwasserrinne durchzogen.

Am rechten Ufer der Alm befindet sich zur Sicherung von Mühlbach- und Sägewerksareal eine 60 m lange Betonmauer. Am linken Ufer befinden sich Bäume und Sträucher.

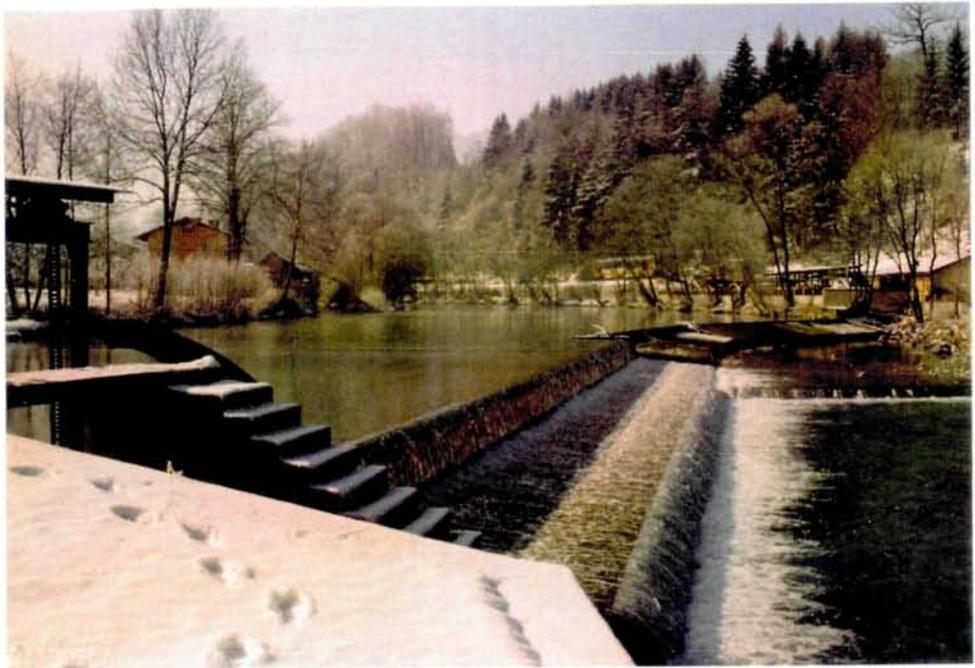
Abb. 49: das Sagbauernwehr

Das Sagbauernwehr ist als Holzschrägwehr mit einer 40 m langen Wehrkrone ausgestaltet. Der Mühlbach wird rechts zur Sagbauernsäge ausgeleitet. Neben der 40 m breiten Wehrkrone besteht ein 2,5 m langes, bretterbelegtes Schußgerinne.

Unterhalb der Wehranlage steigt links ein Hang, der von Mischwald besiedelt ist, an. Zwischen diesem und der eigentlichen Uferböschung befindet sich die Bahntrasse Scharnstein-Grünau. Am rechten Ufer ist ein begleitender Gehölzstreifen. Es wird ein Gefälle von 1,5 m überwunden.

- \*\*\*\*\*
- keine Restwasserabgabe festgesetzt
  - keine Fischaufstiegshilfe vorhanden
  - Uferbegleitgehölze an beiden Almufern, links die Bahntrasse Scharnstein-Grünau, daran schließt sich Mischwald
- \*\*\*\*\*

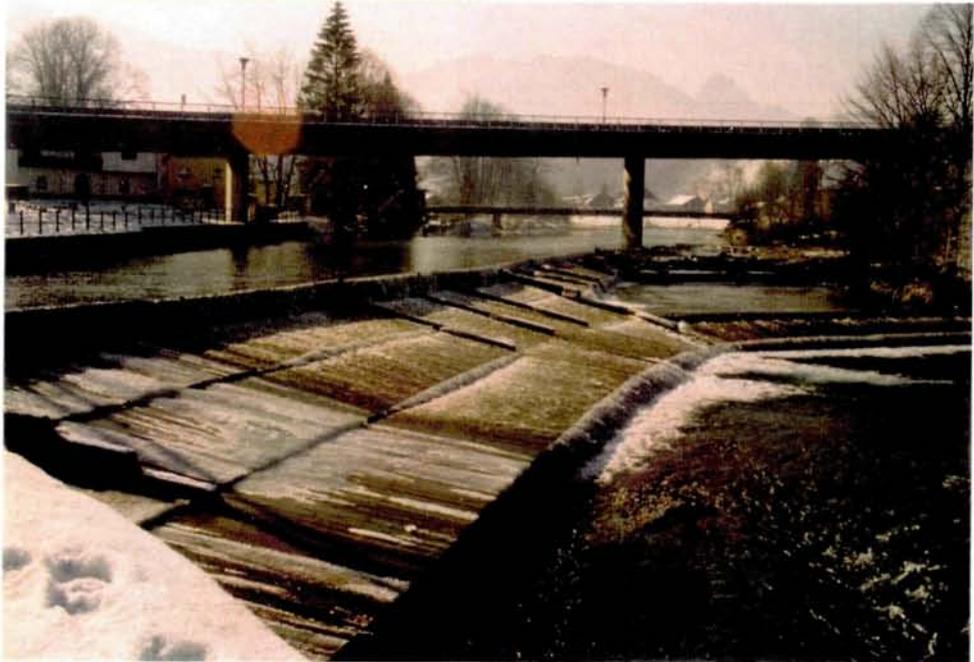
Abb. 55: Das Niederwehr

Etwas unterhalb der Straßenbrücke der Voralpen-Bundesstraße Pettenbach-Grünau befindet sich das Nieder- oder Moserwehr. Die 70 m lange Wehranlage aus Holz zieht sich rechts flußabwärts. Rechts wird der Mühlbach zu den Redtenbacherwerken geleitet. Das Kastenprofil hat betonierte Ufermauern. Das 20 m breite Gewässerbett ist unterhalb der Wehranlage sehr stark aufgeweitet, wobei die Niederwasserrinne im rechten Flußsohlenbereich liegt. Das Tosbecken sowie ein betoniertes Absturzbauwerk befinden sich rechts. Das Schußgerinne ist mittels Zahnstangen regulierbar. Am rechten Ufer schließt sich unterhalb der Wehranlage eine fast senkrechte, etwa 4 m hohe Ufermauer an, die bis zum Fabriksgelände der Fa. Redtenbacher reicht. Am linken Ufer wird die Alm von einem Gehölzstreifen begleitet, an den sich Wiesen schließen.

- \*\*\*\*\*
- keine Restwasserabgabe festgesetzt
  - keine Fischaufstiegshilfe vorhanden
  - stark aufgeweitetes Flußbett unterhalb der Wehranlage
  - senkrechte Ufermauern unterhalb der Wehranlage bis zum Fabriksgelände Redtenbacher
- \*\*\*\*\*

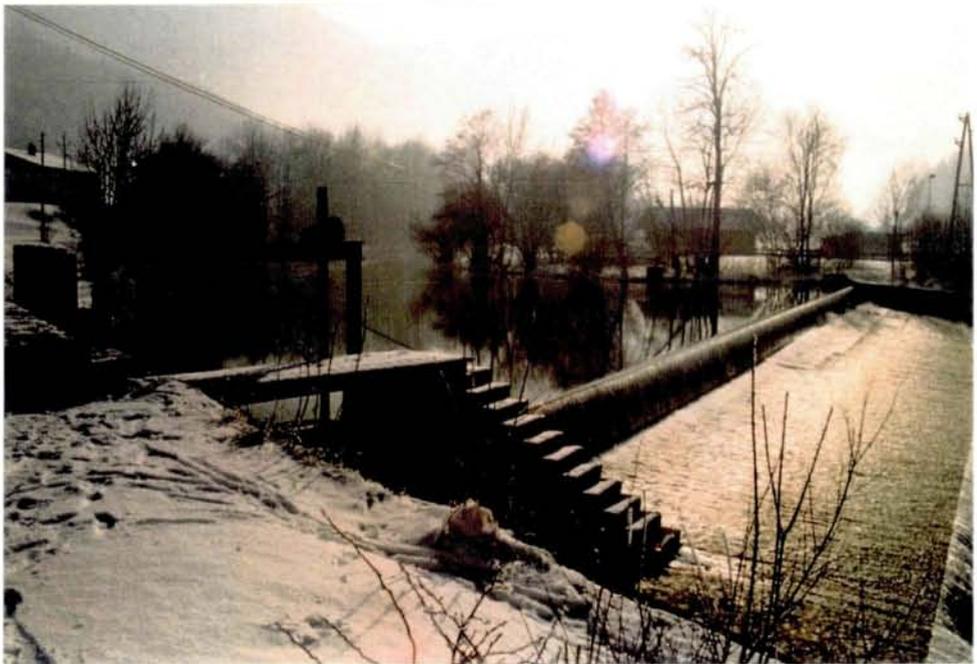
Abb. 61: Das Aubauernwehr

Die Wehranlage ist als schräges Klappenwehr mit hohen, überdeckten Gleitrinnen ausgestaltet. Der Mühlbach zur Aubauernsäge wird rechts ausgeleitet, wobei zwei weitere Wasserkraftanlagen an diesem Mühlbach hängen. Über ein Zahnstangenregelwerk am rechten Ufer, zwischen Wehranlage und Mühlbach, kann das durch das Schußgerinne abfließende Wasser reguliert werden.

Unterhalb der Wehranlage befindet sich linksufrig eine ca. 2-3 m hohe, durch Granitsteinwurf gesicherte Uferböschung.

Das Wasser der Alm durchfließt eine ausgeprägte Niederwasserrinne im linken Uferbereich.

Die Ufervegetation besteht beiderseits aus standortsgerechten Bäumen und Sträuchern, wobei sich diese linksufrig zwischen dem Steinwurf festgesetzt haben.

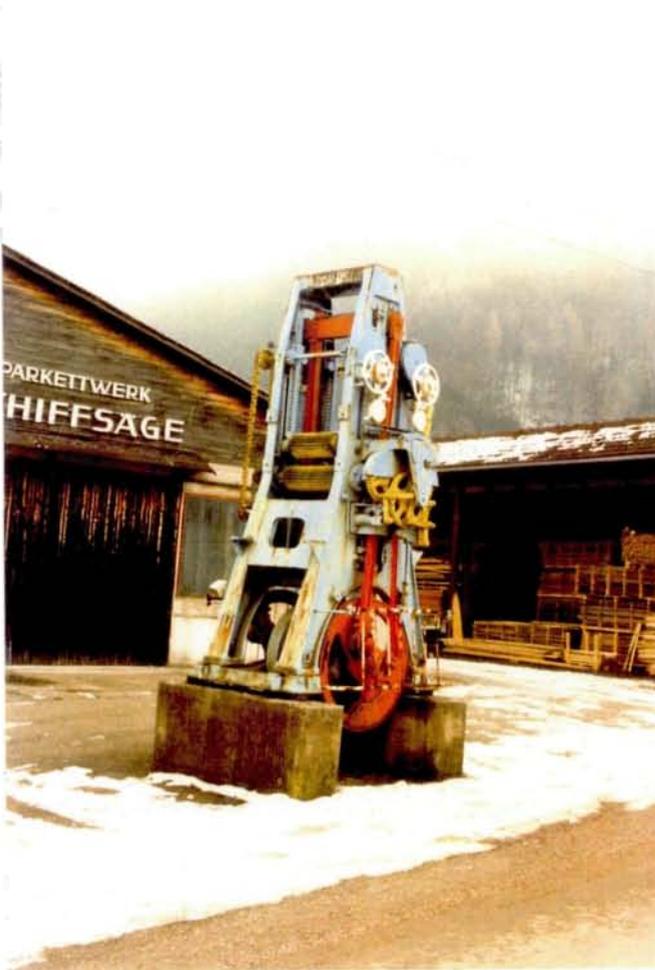
In die Wasserkraftanlage der Schiffsäge wurde eine Turbine eingebaut, für die keine wasserrechtliche Bewilligung vorliegt.

Abb. 64:  
Die alte Turbine  
der Schiffsäge

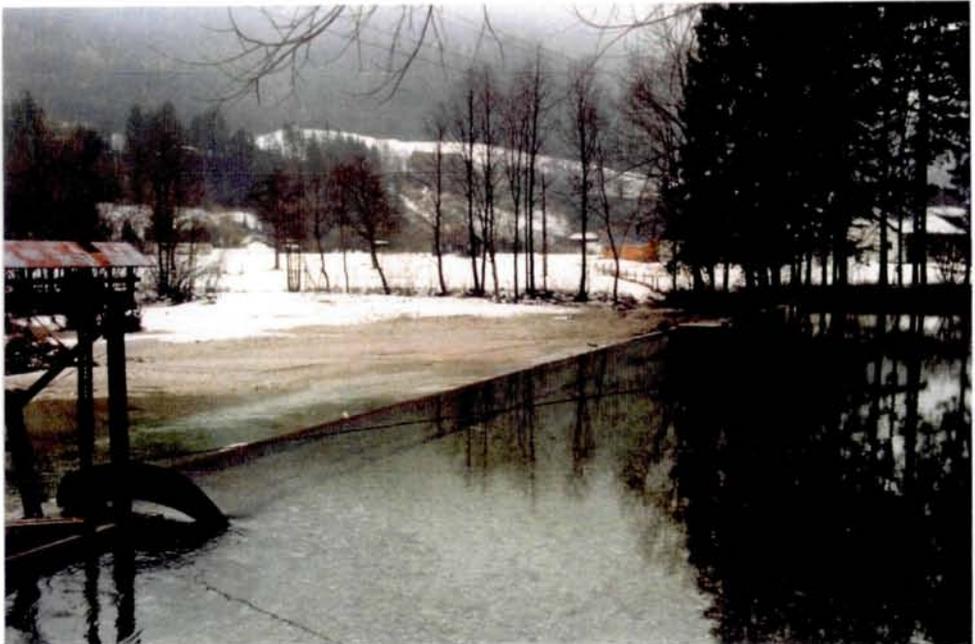
Abb. 67: Das Schatzmühlwehr

Die Wehranlage des Schatzmühlwehres ist ein klappen-gesteuertes Wehr, von dem links ein Mühlbach zur Schatzmühle ausgeleitet wird. Der Wasserzulauf in den 5,56 m breiten Mühlbach ist mittels Zahnstangen regulierbar. Zusätzlich befindet sich links ein Dotationsgerinne, über das Wasser direkt in die Alm rückgeführt wird. Unterhalb der Wehranlage ist das Flußbett gut strukturiert, es gibt etwa in der Mitte eine, schon von Pionierweiden besiedelte, Schotterinsel. Das im Flußbett vorhandene Restwasser durchfließt eine gut ausgeprägte Niederwasserrinne. Am rechten Ufer befinden sich zahlreiche kleine Tümpel im breiten Schotterbett.

Ca. 60-80 m lang ist die am rechten Ufer unterhalb der Wehranlage vorhandene Granitblockwurf. Beide Uferböschungen werden von gut ausgeprägten Gehölzstreifen begleitet.

- \*\*\*\*\*
- keine Restwassermenge festgesetzt
  - keine Fischaufstiegshilfe vorhanden
  - 60-80 m langer Granitblockwurf am rechten Ufer
  - gut ausgeprägte Uferbegleitgehölze
  - reich strukturiertes, überbreites Flußbett mit Niederwasserrinne
- \*\*\*\*\*

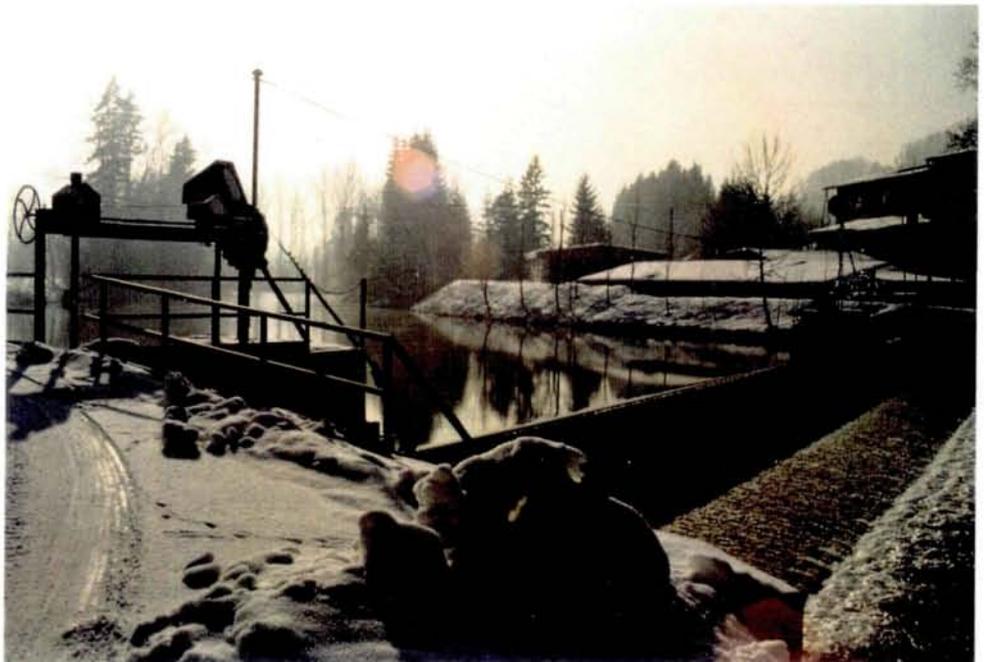
Abb. 75: Das Almauerwehr

Das Almauerwehr ist ein Klappenwehr mit ca. 1 m hohen, schwenkbaren Eisenklappen, an das sich ein 6 m flußabwärts reichendes Schrägwehr, das mit Holzbohlen verkleidet ist, schließt.

Rechtsufrig befindet sich die Ausleitung zum Mühlbach zur Almauersäge, der ca. 50 m weiter flußabwärts wieder in die Alm einmündet. Das überbreite Flußbett ist ca. 30 m breit und weist einzelne Schotterinseln auf. Im Prallhangbereich ist der Böschungsfuß durch Granitsteinwurf befestigt, in dem sich Weiden festgesetzt haben. Die Uferböschungen sind von gut ausgebildeten Gehölzstreifen begleitet.

- \*\*\*\*\*  
- keine Restwassermenge festgesetzt  
- keine Fischaufstiegshilfe vorhanden  
- überbreites Flußbett unterhalb der Wehranlage mit ausgeprägter Niederwasserrinne  
- gut ausgebildete Uferbegleitgehölze  
\*\*\*\*\*

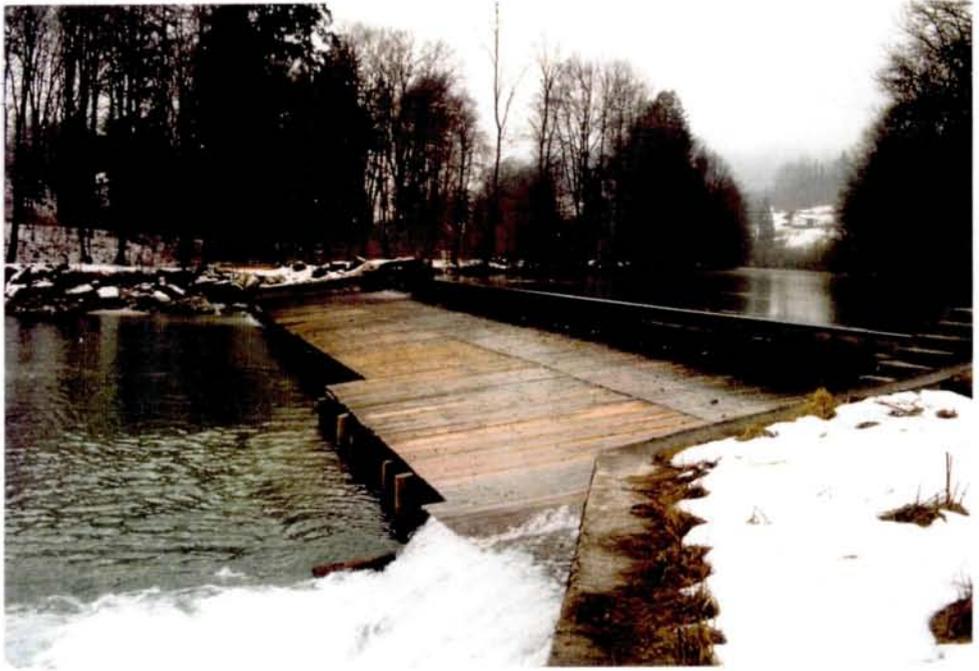
Abb. 80: Das Strasserwehr

Das Strasserwehr ist als festes, hölzernes Überfallwehr mit einer Stufentafel in einer Breite von 52,80 m errichtet. Links befinden sich die Ausleitung in den Mühlbach und ein 2,79 m breiter Schotter- und Hochwasserablaß. Der Mühlbach wird bis zur Kreuzung mit der Stoiberauer-Gemeindestraße in einem unbefestigten Kastenprofil geführt, dann sind Sohle und Uferböschungen mit Betonschalen versehen.

Unterhalb dieser Wehranlage befindet sich ein großer Kolk, der vom Wasser aus dem rechtsufrig an der Wehranlage vorbeigeleiteten Umlauf gespeist wird. Das Flußbett der Alm selbst ist in diesem Bereich stark aufgeweitet und ist 20-25 m breit, unmittelbar unterhalb des Wehres noch breiter.

Im linken Flußbettbereich hat sich bereits eine Schotterinsel angelandet.

Die Lahnsäge wird durch den Mühlbach mit Wasserkraft versorgt. Im Bereich der Wehranlage besteht keine Fischaufstiegshilfe, auch bezüglich einer entsprechenden Restwassermenge gibt es keine Regelung.

- \*\*\*\*\*
- keine Restwassermenge festgesetzt
  - keine Fischaufstiegshilfe vorhanden
  - das Flußbett der Alm ist unterhalb der Wehranlage überbreit
  - die Uferböschungen sind gut bewachsen
- \*\*\*\*\*

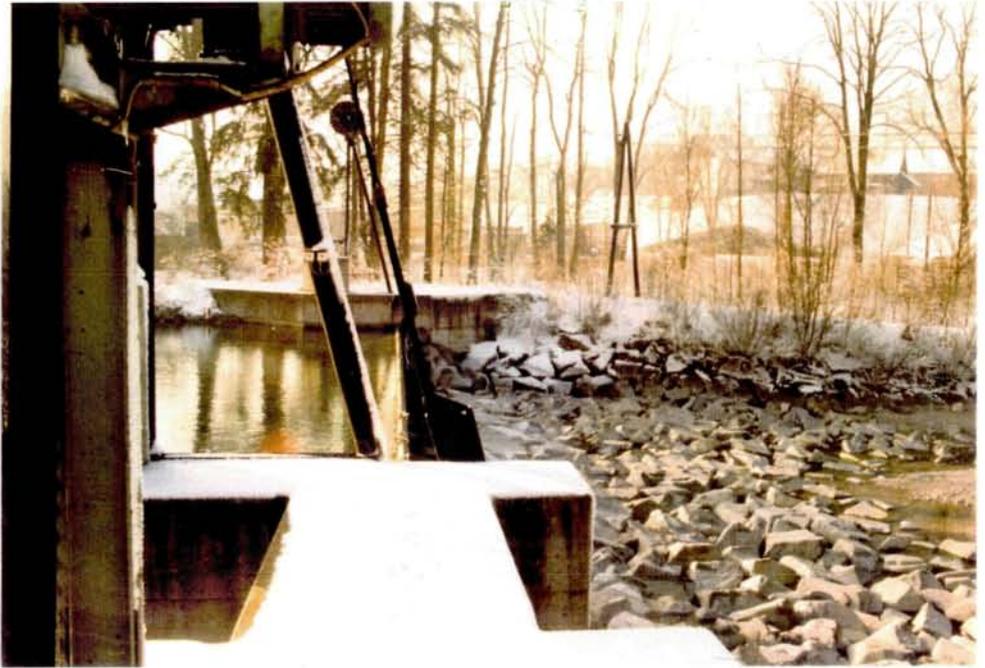
Abb. 85: Blick über das Sperlwehr

Ein Hochwasserereignis zerstörte im Jahr 1977 die alte Wehranlage Sperlwehr. Die Erneuerung wurde mit Bescheid vom 5.8.1985 zu Wa-1537/1978 der Bezirkshauptmannschaft Gmunden bewilligt.

Die neue Wehranlage folgte anstelle des alten, hölzernen Wehres als regulierbares Fischbauchklappenwehr. Der Mühlbach zur Sperlsäge wird rechts ausgeleitet. Die Wehrwangen, der Mühlbacheinlauf und das Gerinne, die Rechenanlage und der Fischaufstieg sind aus massivem Beton. Der Fischaufstieg liegt im rechten Wehrbereich und ist 2,5 m breit. Die einzelnen Granittreppen sind in Abständen von 1,5 m und einer Absturzhöhe von 30-40 cm eingebaut. Es werden 50 l/s über diese Fischaufstiegshilfe abgeleitet.

Unmittelbar unterhalb der Wehranlage wurden zur Sicherung grobe Granitsteine eingebracht. Granit dominiert auch an den Uferböschungen.

Über ein rechtsufrig angebrachtes Mühlbachüberlaufgerinne wird Wasser in das Altbett zurückgeleitet. Um dieses Wasser entsprechend einzuleiten, wurde der Unterwasserbereich, der durch einen Sporn aus Granitsteinwurf vom Flußbett getrennt ist, verlängert. Zum Zeitpunkt der Begehung im Februar 1993 waren die Arbeiten in vollem Gange. Die Restwasserabgabe ist mit 150 l/s festgesetzt.

Das Flußbett der Alm ist unterhalb des Sperlwehres stark aufgeweitet, über die ca. 30 m breite Schottersohle fließt das Wasser breitflächig ab.

Am linken Ufer ist die Böschung auf ca. 10 m durch Granitsteinwurf gesichert, daran schließen sich alte Böschungssicherungen aus Kalksteinen, zwischen den Steinen stocken Weiden und Erlen. Am rechten Ufer zieht sich massiver Granitsteinwurf an den Ufern bis zur Straßenbrücke. Die Böschungskrone ist von einem Uferbegleitgehölz, an das sich Wiesen schließen, bewachsen.

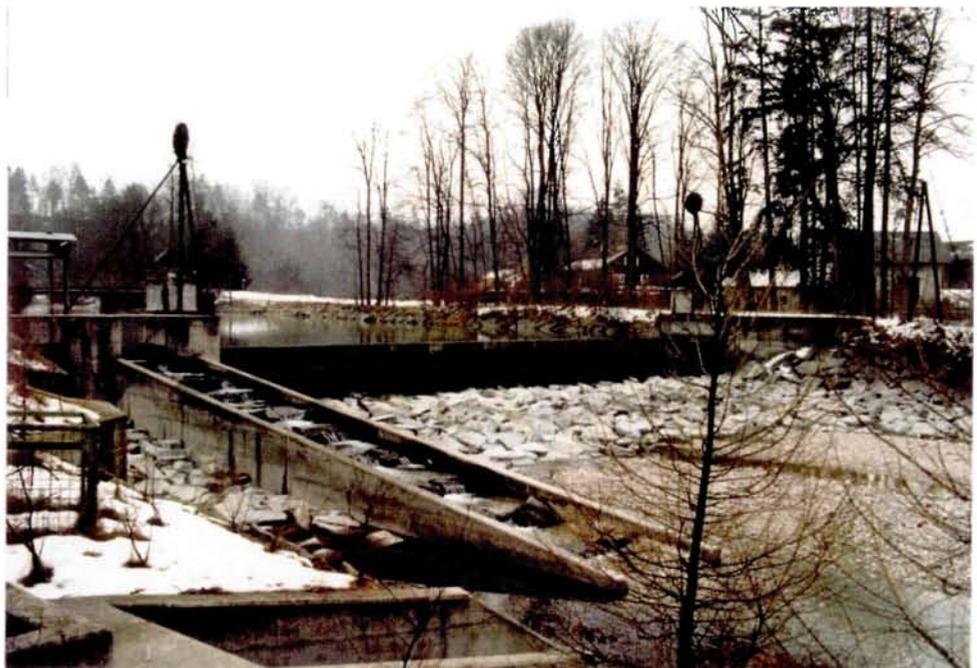
Abb. 86: Rechts an den beidseits von betonierten Wänden flankierten Fischaufstieg schließt sich der kurze Unterwasserkanal der Sperlsäge

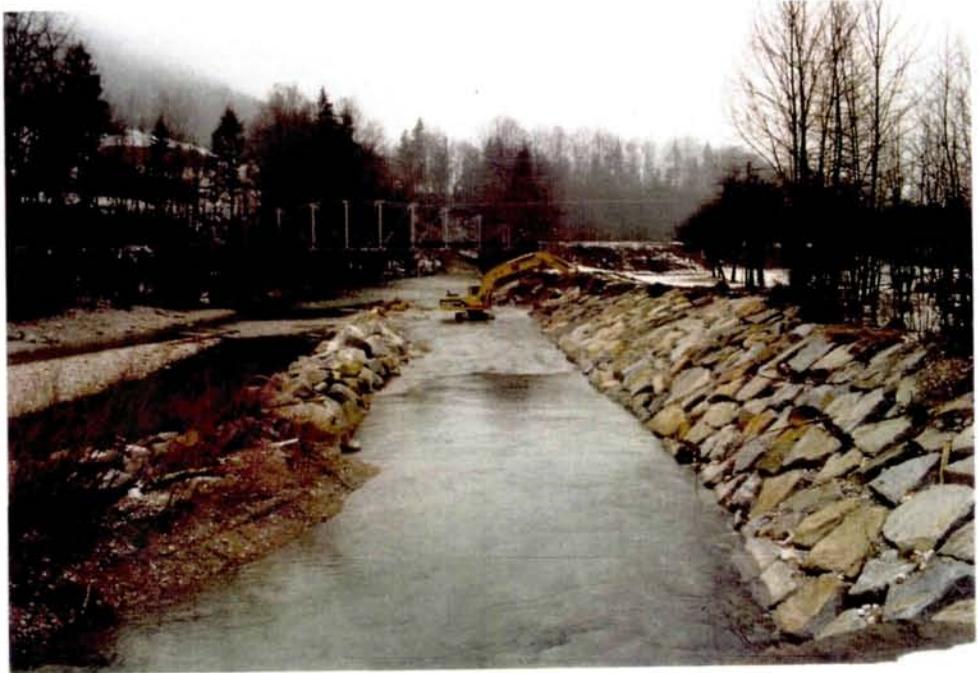
Abb. 87: Die durch Granitblöcke gesicherten Uferböschungen am rechten Ufer des Unterwasserkanales

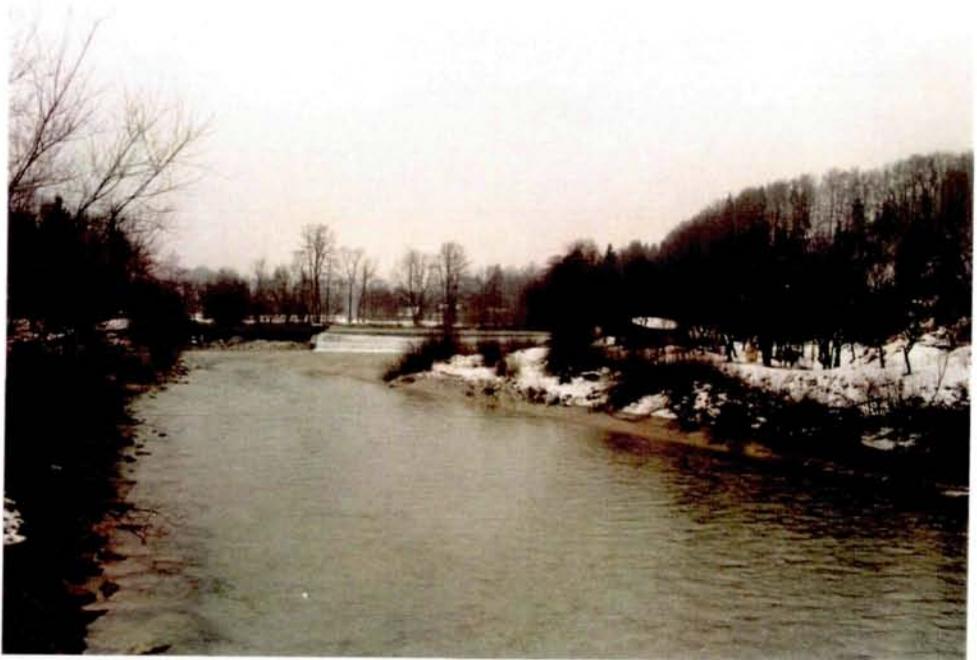
Abb. 88: Blick vom Steg über die Alm zum Brandstattwehr

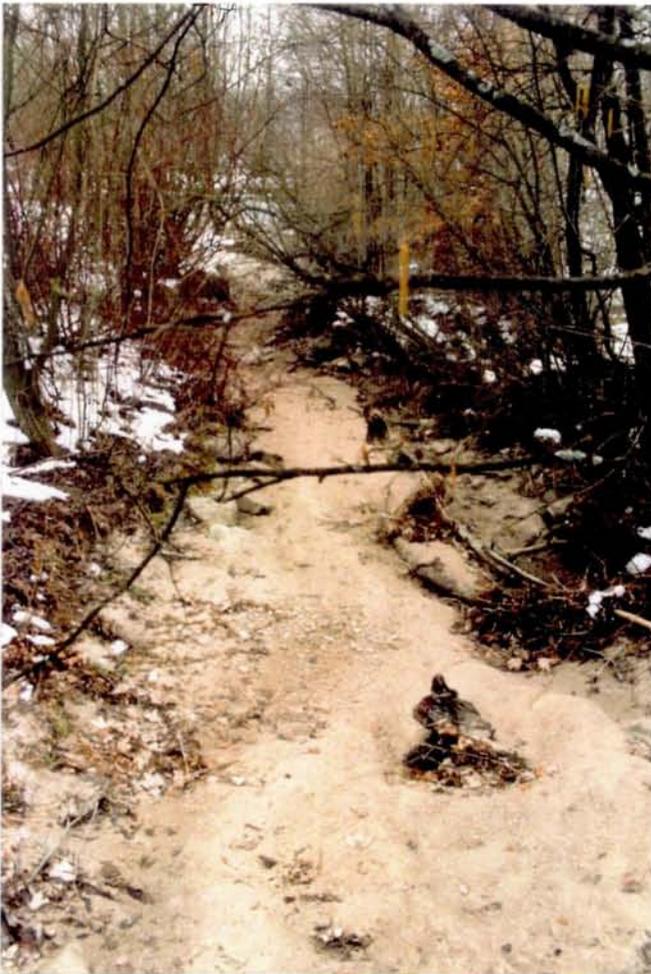
Der Fischpaß war zum Zeitpunkt des Lokalausgleiches noch außer Funktion. Die Einleitungsstelle am rechten Ufer der Alm ist augenscheinlich durch die Anschüttung einer Schotterbarriere derart aufgehört worden, daß nur im Falle von Hochwasserereignissen Wasser in das künstlich angelegte Gerinne gelangt. Der Fischaufstieg wurde aufgrund der örtlichen Gegebenheiten in einem von Erlen, Weiden und Eschen bestandenen Auwaldrest errichtet. Da das Platzangebot derart günstige Voraussetzungen bot, konnte neben einem von Granitsteinen gesäumten und leicht abgetreppten Bachbett ein kleiner Ententeich angelegt werden. Der gesamte Bereich selbst wird als Erholungsgebiet genutzt, einige Wege führen hindurch.

Abb. 91:  
Das trocken-  
gefallene  
Gerinne des  
Fischpasses

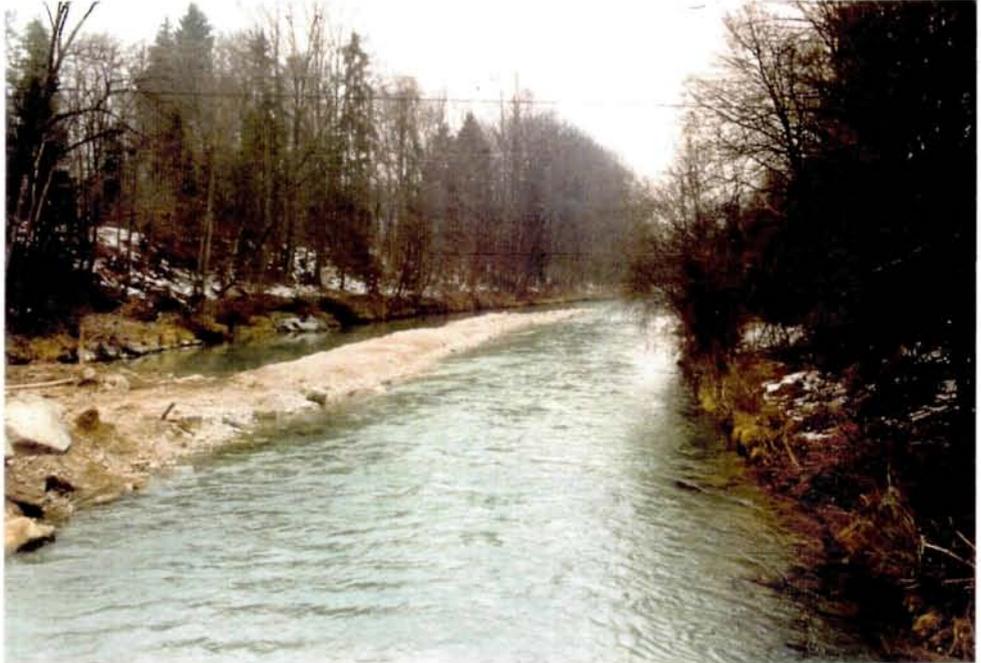
Abb. 96: Das Bett der Alm ist durch einen Schotterdamm vom Unterwasserkanal des E-Werkes Steinbachbrücke getrennt

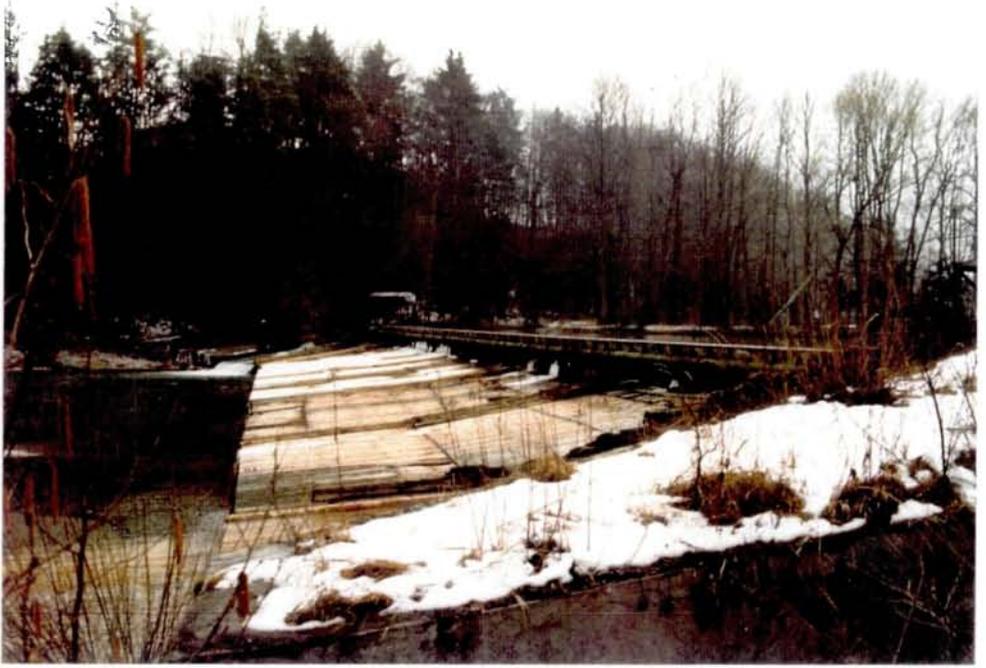
Abb. 98: Das Friedlmühlwehr

- \*\*\*\*\*
- Lt. Bescheid zu Wa-1540/4-1980/Spi vom 31.3.1981 ist eine Restwasserabgabe von  $<6 \text{ m}^3/\text{s} \rightarrow 400 \text{ l/s}$   
 $>6 \text{ m}^3/\text{s} \rightarrow 800 \text{ l/s}$
  - keine Fischaufstiegshilfe vorhanden
  - das Gewässerbett ist unmittelbar unterhalb der Wehranlage mit 60 m überbreit
  - die Ufervegetation besteht aus standortsgemäÙem Laubmischwald
- \*\*\*\*\*

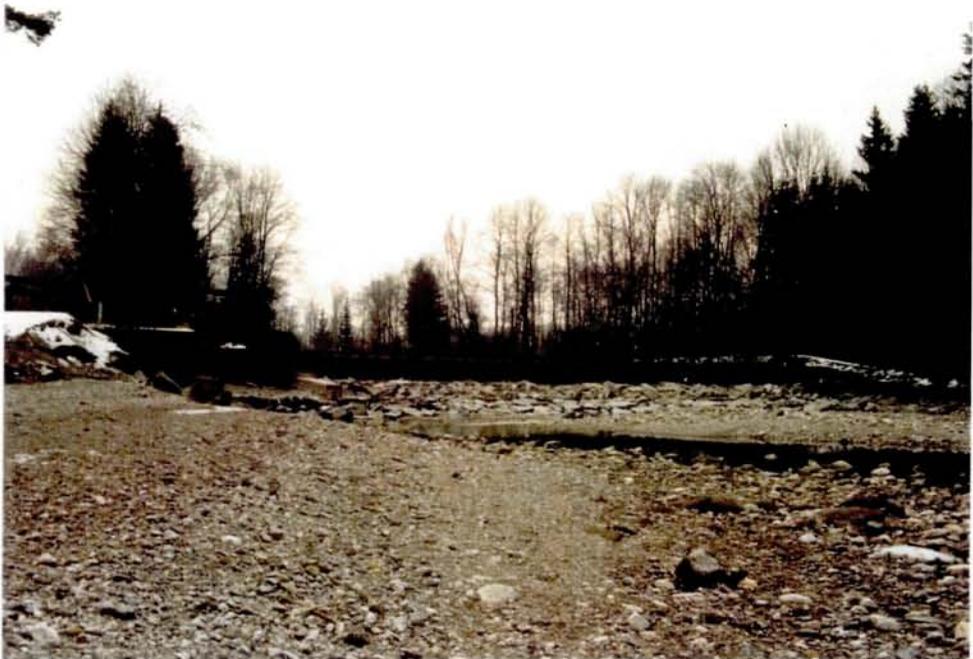
Abb. 100: Das Schwarzmuhlwehr

- \*\*\*\*\*
- keine Restwassermenge festgesetzt
  - keine Fischaufstiegshilfe vorhanden
  - das Flußbett der Alm ist unterhalb der Wehranlage überbreit
  - die Ufervegetation besteht aus Laubmischwald
- \*\*\*\*\*

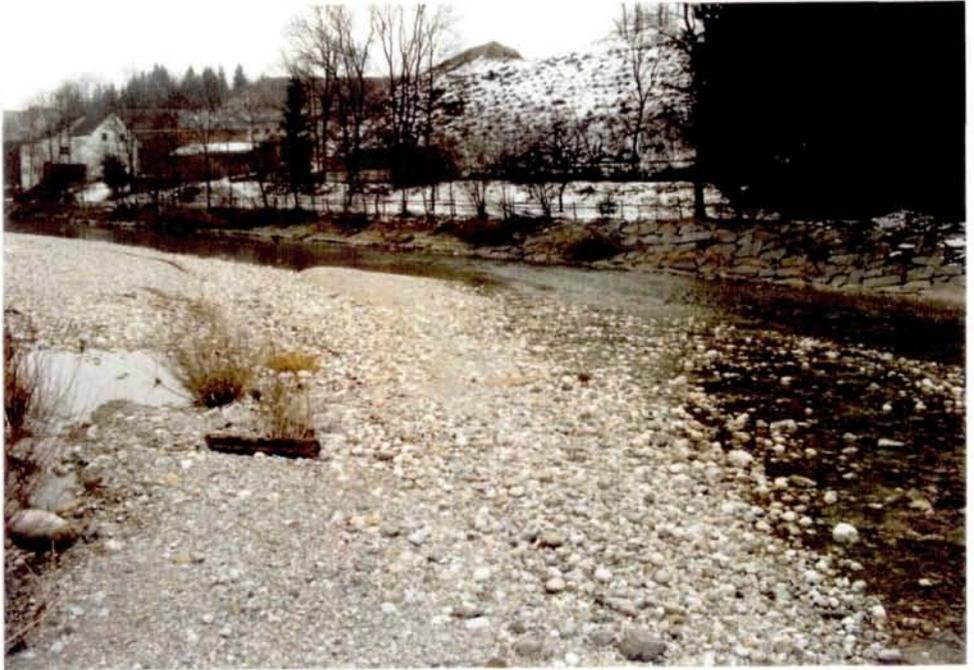
Abb. 105: Das rechte Almufer ist unterhalb der Wehranlage ebenfalls mit Granitsteinen gesichert

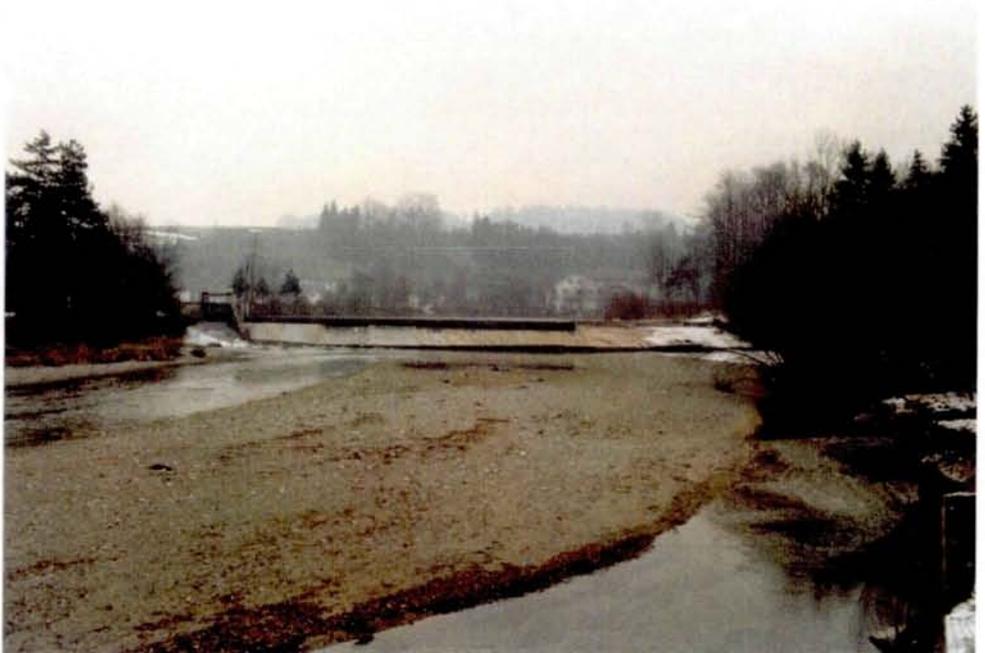
Abb. 109: Das Kronawettwehr

Das Kronawettwehr wird mittels einer Stauklappe bedient, die an die Stelle des 62 m langen Steinkastenwehres getreten ist. Das gesamte Wasser der Alm wird in den Mühlbach ausgeleitet. Unterhalb der Wehranlage ist das schottrige Flußbett der Alm stark aufgeweitet. Da lediglich über das rechts befindliche Schußgerinne Wasser direkt in die Alm abgegeben wird, fällt das Gewässer in dieser Restwasserstrecke nahezu trocken.

Auch hier fehlt eine Fischaufstiegshilfe ebenso wie eine Bescheidauflage zur gesicherten Restwasserabgabe.

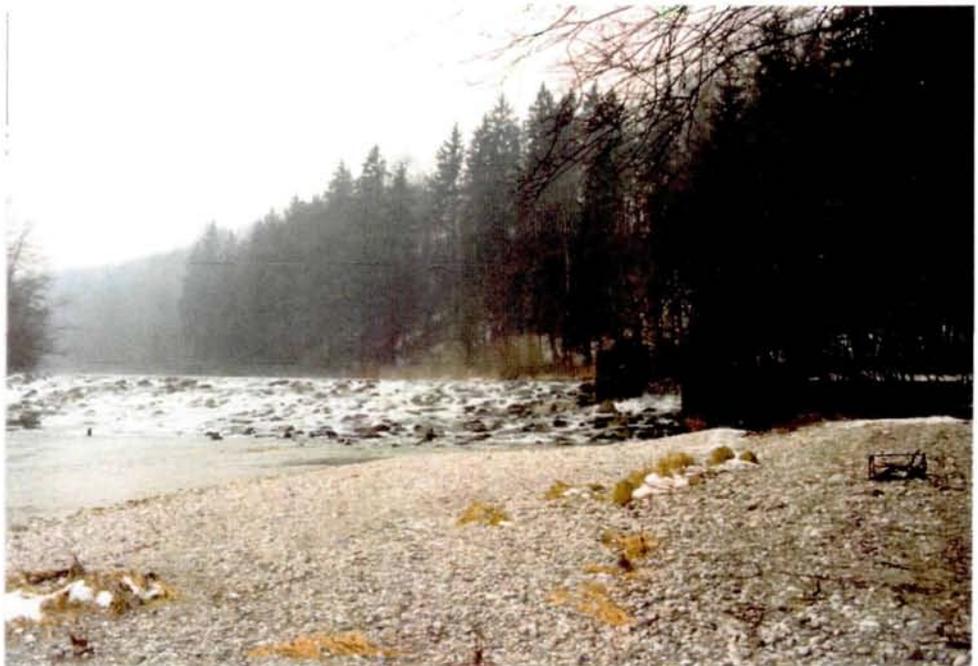
Abb. 118: Gefällstufe Häusererwehr

Oberhalb der Autobahnbrücke in Vorchdorf befindet sich das Häusererwehr. Diese aufgelassene Wehranlage wurde in eine Gefällstufe umgewandelt. Die Rampe besteht aus Granitblöcken, wobei am rechten Ufer die alten Ausleitungsbauwerke noch vorhanden sind. Der Mühlbach wird nicht mehr dotiert, ist allerdings als trockengefallener Altarm noch vorhanden und stellt aufgrund seiner üppigen Uferbegleitgehölze ein wichtiges landschaftsstrukturierendes Element dar.

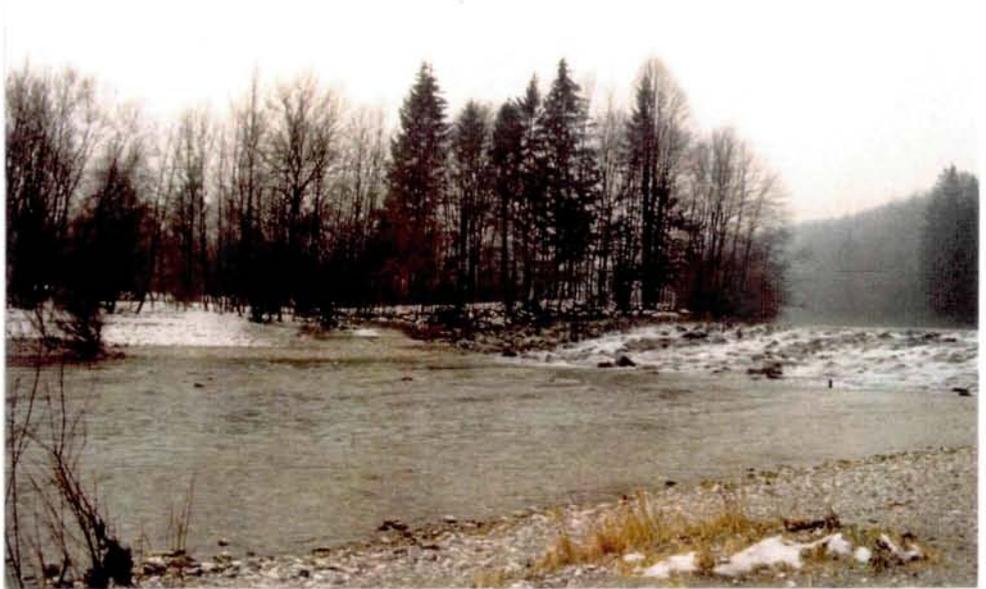
Abb. 119: Blick zum rechten Almufer - das Flußbett ist hier sehr stark aufgeweitet

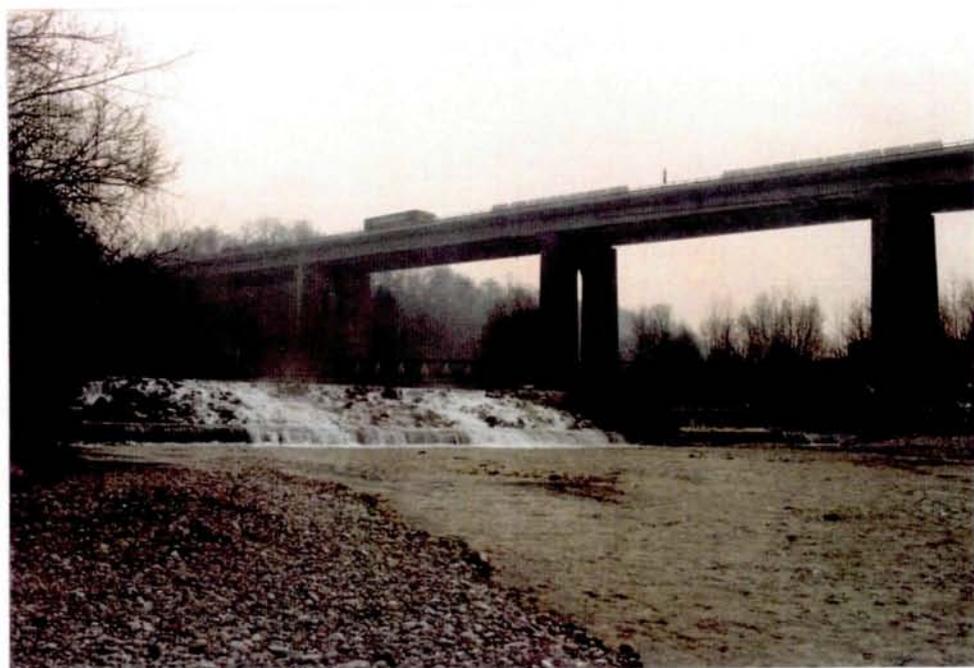
Abb. 125: Das aufgeweitete Flußbett der Alm unterhalb  
der Wehranlage

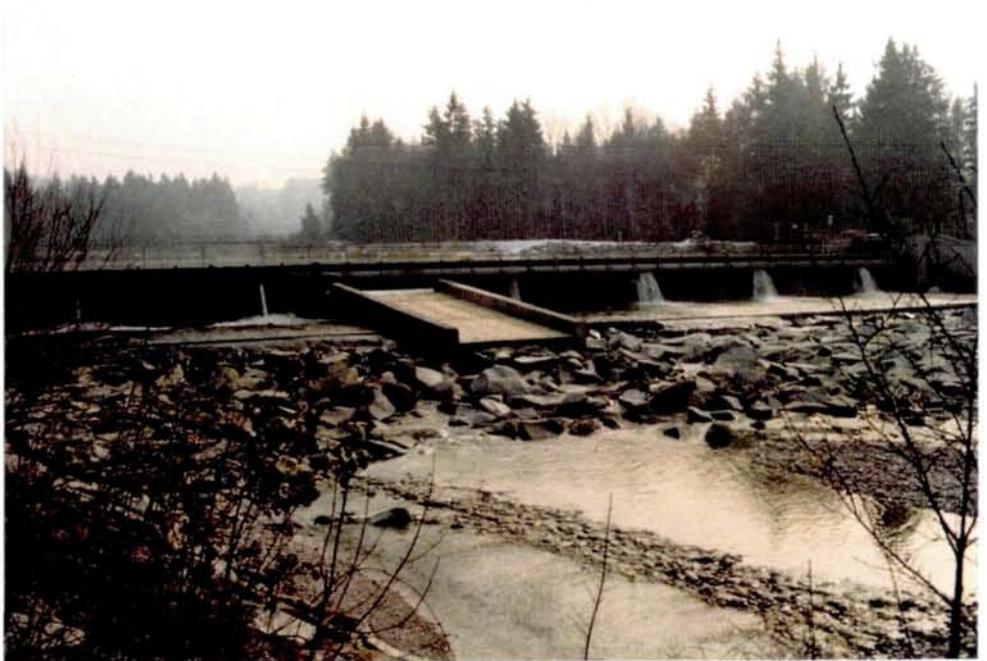
Vor der Wehranlage Reifenmühlwehr nimmt das Flußbett der Alm an Breite zu. Die Wehranlage wurde derart errichtet, daß ohne gesicherte Restwasserabgabe und ohne Fischaufstiegshilfe die Alm eingestaut wird. Das Kraftwerk befindet sich im Bereich des linken Ufers, wobei die Ausleitung in das Turbinenhaus durch einen kurzen Kanal erfolgt. Der Unterwasserkanal wird nach einer kurzen Fließstrecke wieder in das Flußbett integriert. Etwa in der Mitte der Wehranlage befindet sich eine hölzerne Floßgasse.

Abb. 128: Blick alaufwärts auf die Wehranlage

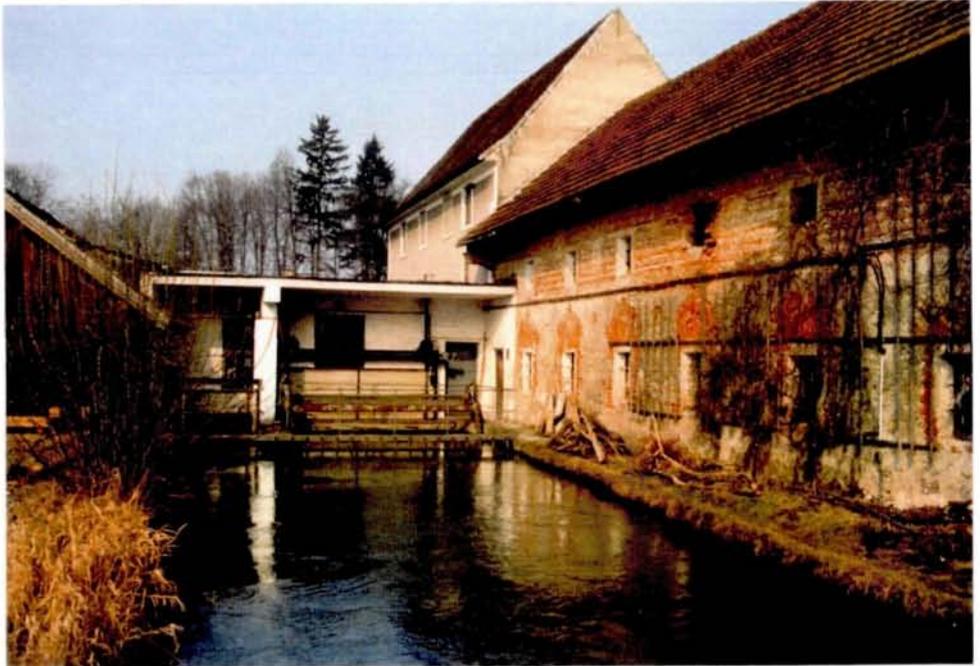
Abb. 134: Rechen- und Einlaufbauwerk der Kranabethmühle

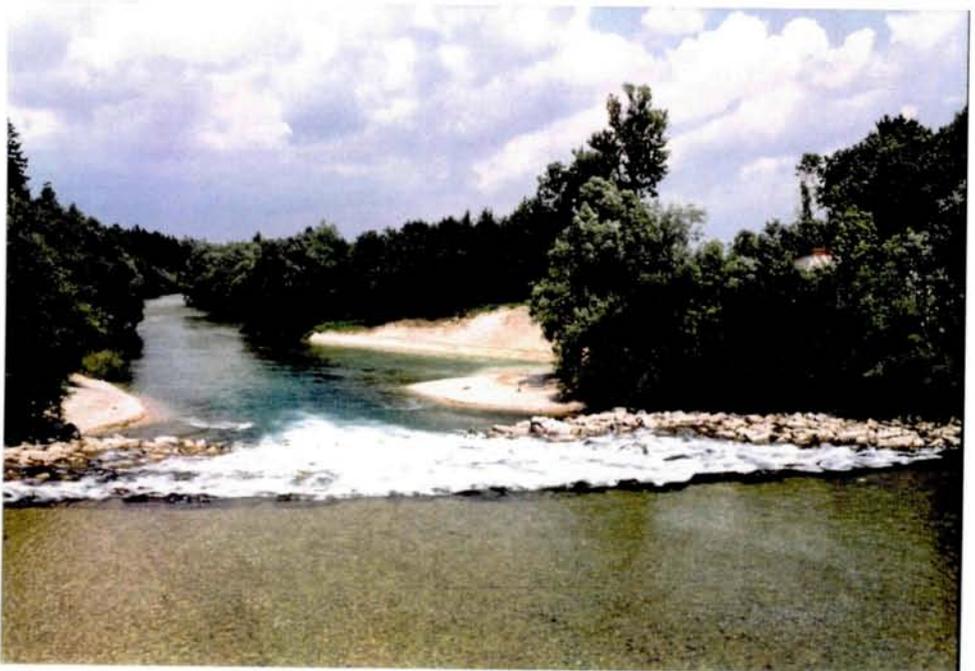
Abb. 137: Blick über die Hafeldergefällstufe zum Unterwasserkanal des neuen Kraftwerkes am rechten Almufer

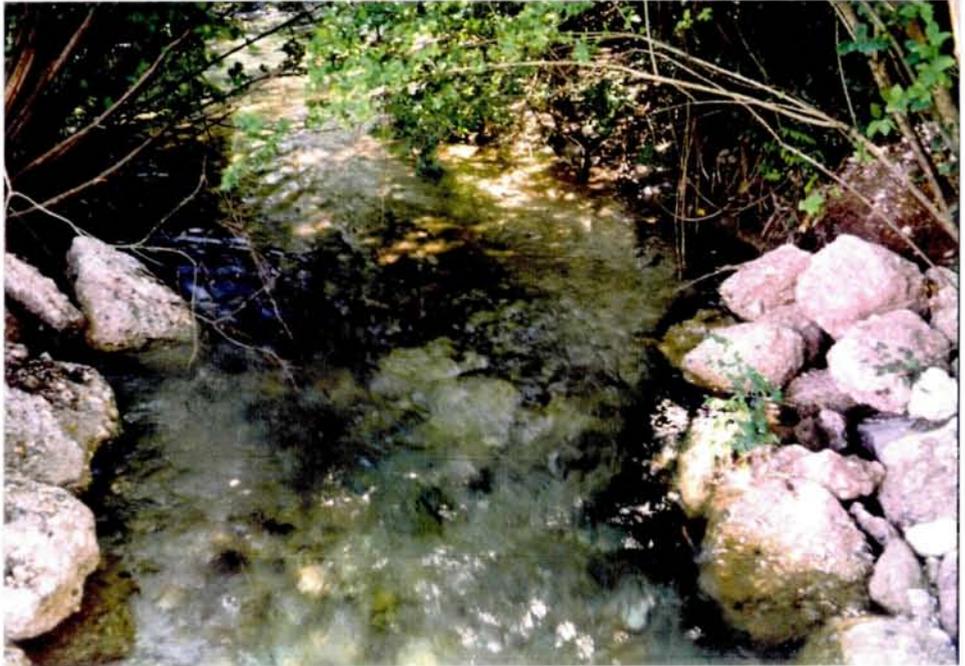
Abb. 138: Der Stögmüllerbach

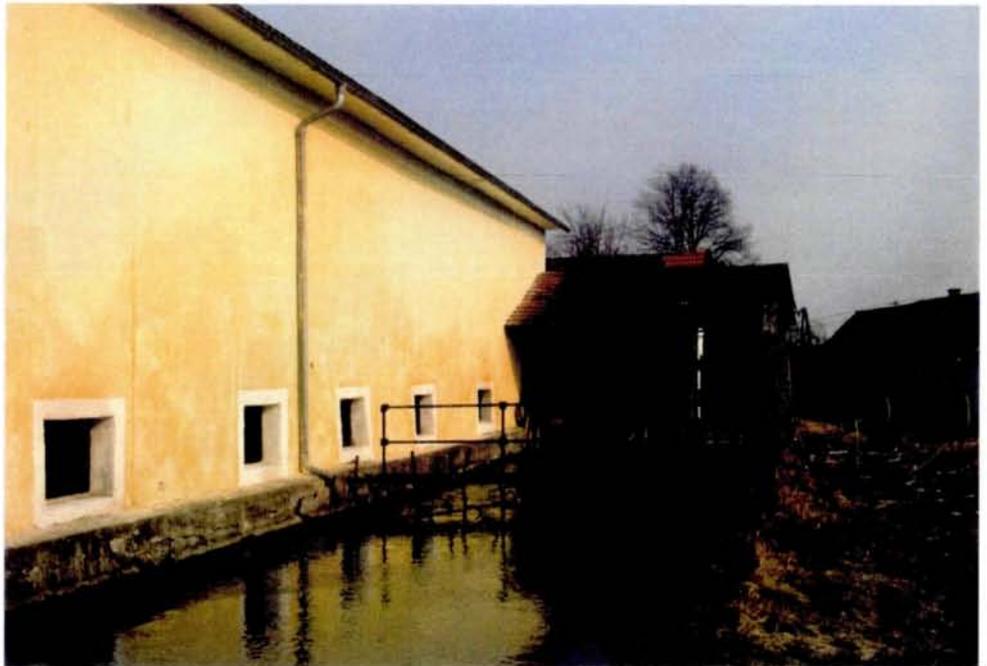
Abb. 141: Einlaufbauwerk der Hafeldmühle

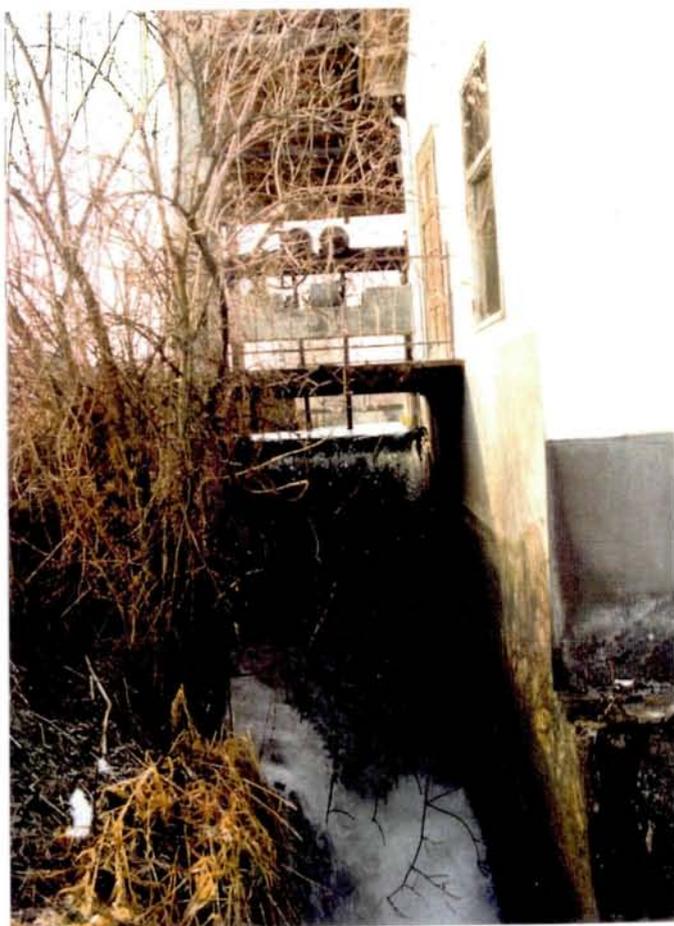
Abb. 142:  
Überschußgerinne  
der Hafeldmühle
